# Renoveringen av Marka klockstapel 2012

Rapporten beskriver iakttagelser före och under arbetet och berättar om hur stapeln renoverades. Text av **Mattias Hallgren**.

Klockstapeln vid Marka kyrka i Falköpings pastorat hade stora rötskador från flera generationers vattenläckage. Enligt dokumentation uppfördes den 1752, då som öppen stapel med två klockor. Kyrkans stentorn ska ha rivits ned ca 1750 och återanvänts till nuvarande vapenhus. Vi hade misstankar om att man även återanvänt virke från tornet till stapelbyggandet.

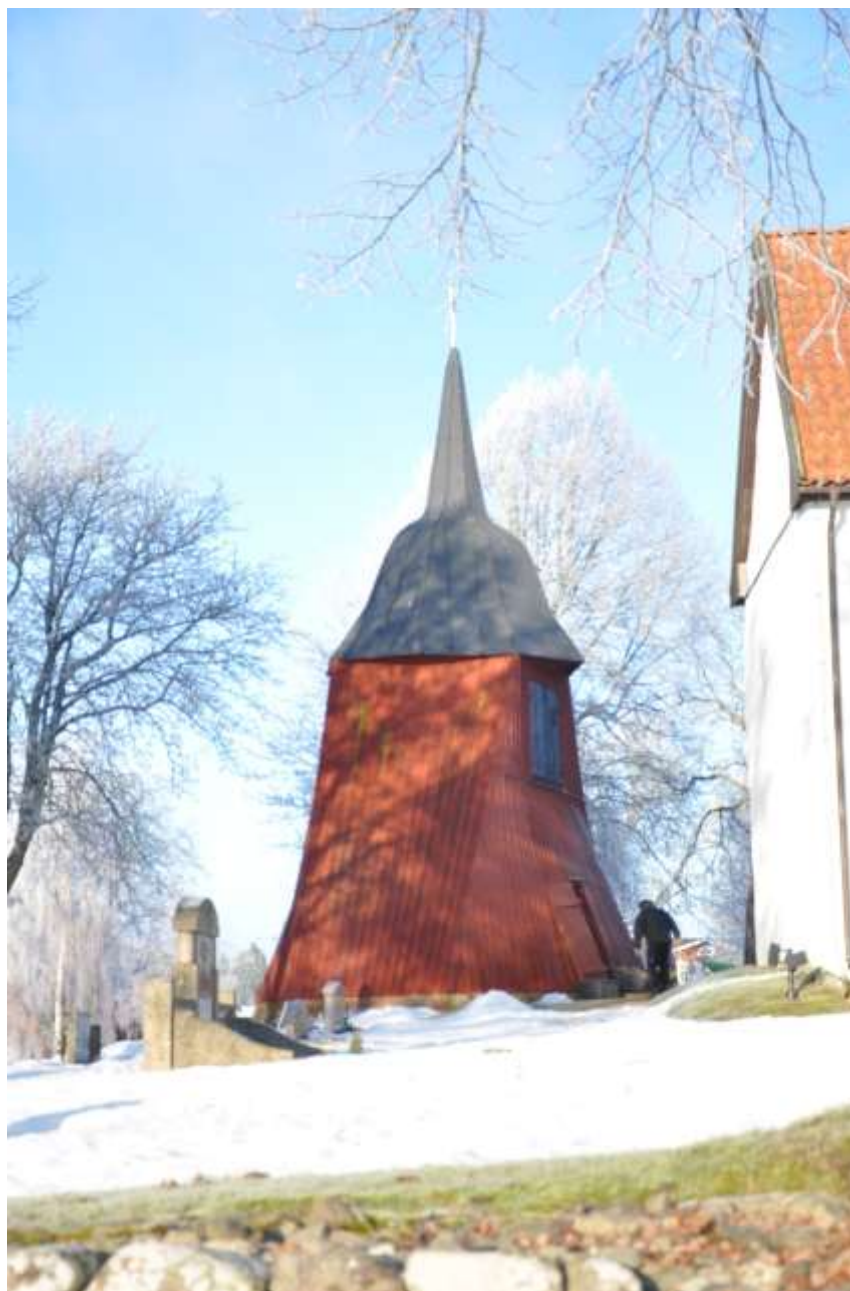
Uppmätningssritning från Tyréns har använts vid arbetet med stapeln.

Det rödmarkerade visar de delar som var i behov av utbyte för att rädda stapelns överlevnad.

**Blå** pil visar klockbocken

**Grön** pil visar sidosträvorna

**Svart** pil visar syllarna sett uppifrån

När detta gjorts visade det sig att skadorna vi sett innan var toppen på isberget. Den bärande konstruktionen var näst intill förintad nedtill och stapeln bars upp av järnbeslagen från en tidigare reparation, som förankrats ner till betongen i grunden.

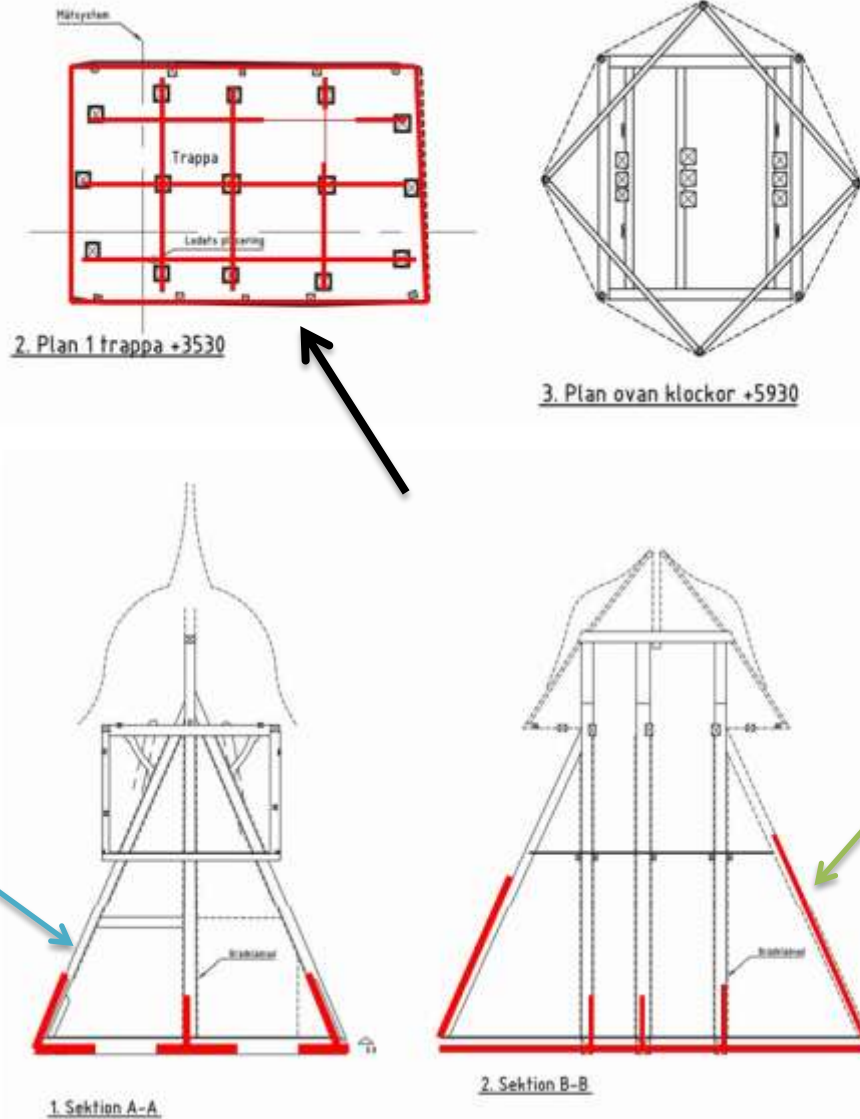
Vi kunde konstatera att alla syllar och alla ben och strävor var mycket skadade och var i behov av byte eller skarvning. Ytterpanelen som till större delen var tryckimpregnerad sög fukt igenom sig själv och en bristfällig spikning höll ej locklisterna mot underbrädorna. Detta delvis för att alla regler panelen spikats i var helt ruttna.

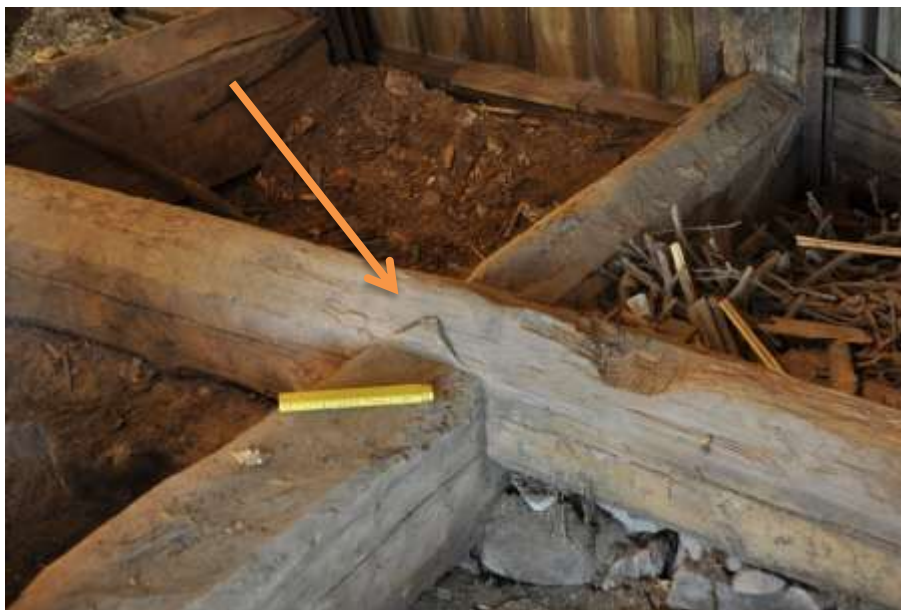
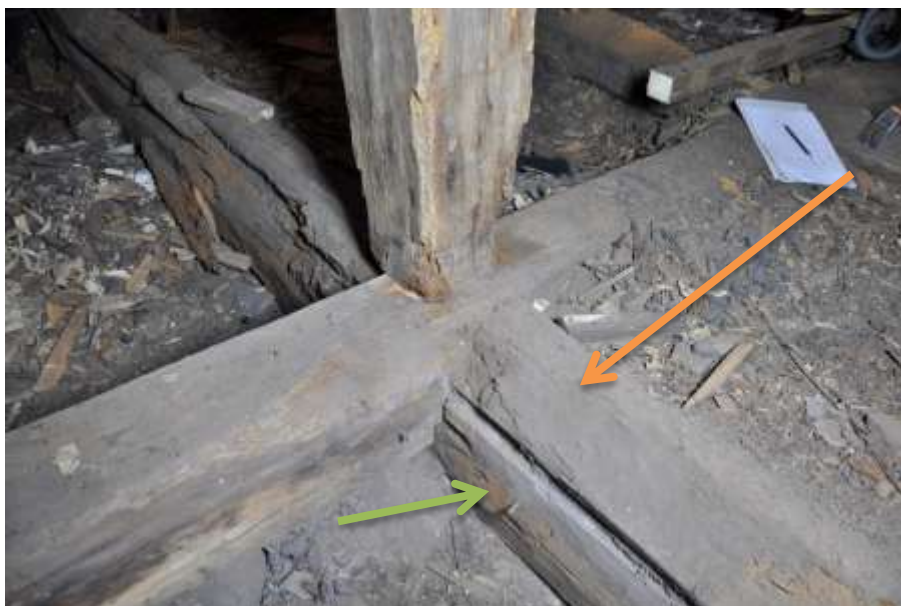
Troligtvis har stapeln ursprungligen haft en sidosträva och en tvärsyll under klockbockarna. På den övre bilden syns en av de två extra sidosyllarna korsa över bocksyllarna som då haft panelklädsel ovanpå ( då var stapeln öppen ). Här kan ses att man sågat sig ner över såväl panel som bocksyll för att sänka ner den nya sidosyllen. Tumstocken ligger där den demonterade avfasade understocken suttit dymlad. Man kan se att när de fasade av den nya sidosyllens ovansida på plats, blev det en liten "knort" kvar där bocksyllens fasning täckte för.

Bilden underst visar den mittersta tvärsyllen som ligger under bocksyllarna och som hjärtstockarna står på. Här ses den norra knuten med dess "tak", som underlag till de lutande panelbrädorna.

Den gröna pilen visar en av sidopanelbrädorna som fortfarande finns kvar.

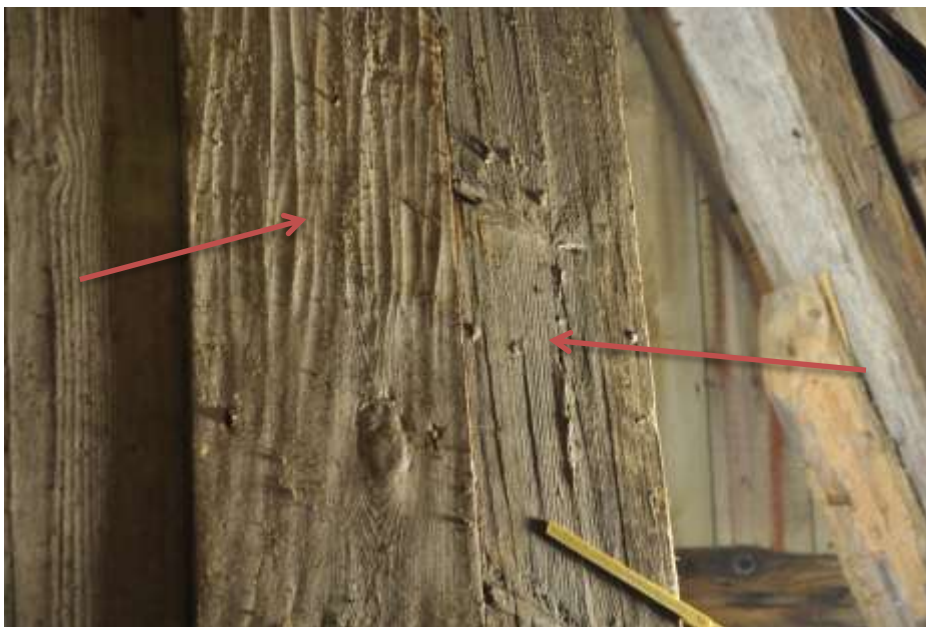
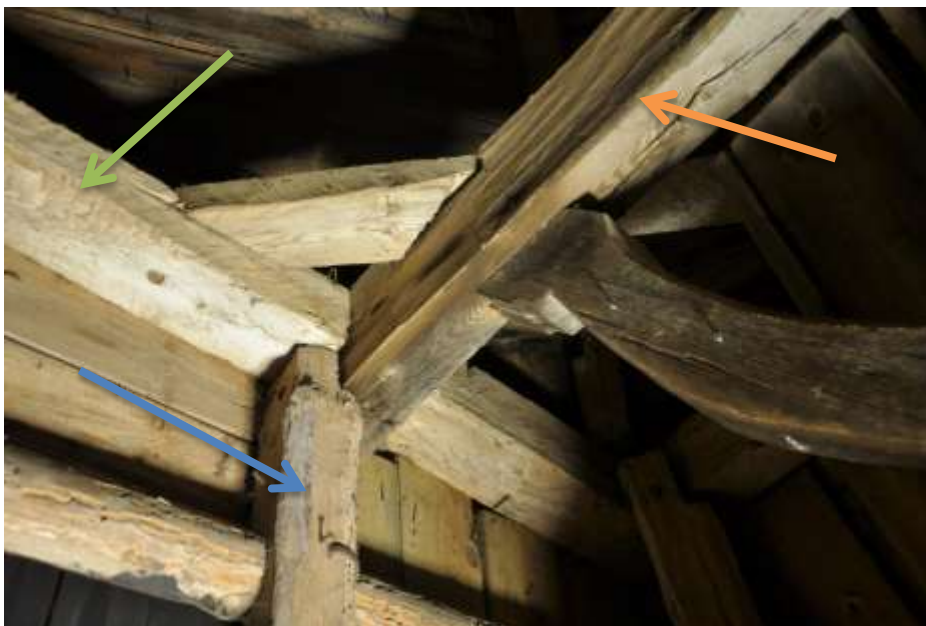
Här ses två äldre brädor som trappan byggts av. Två helt olika hyvlar har använts, kanske från olika tider.

Bilden underst visar stapelns övre del där den böjda utsmyckade konsolsträvan möter klockbalken och takets syllram. Där på har "huset" kring klockorna sedan byggts på i efterhand. Här ses bearbetning av helt olika verktyg, och enligt vår bedömning från tre olika tidsperioder.

**Orange** pil= hyvlad balk från stapelns byggskede, 1752

**Grön** pil= troligt återanvänt medeltida tornvirke. 1200 tal kanske

**Blå** pil= andra hälften av 1800-talet. Virke knappt skrätt med mycket bark kvar på timret.

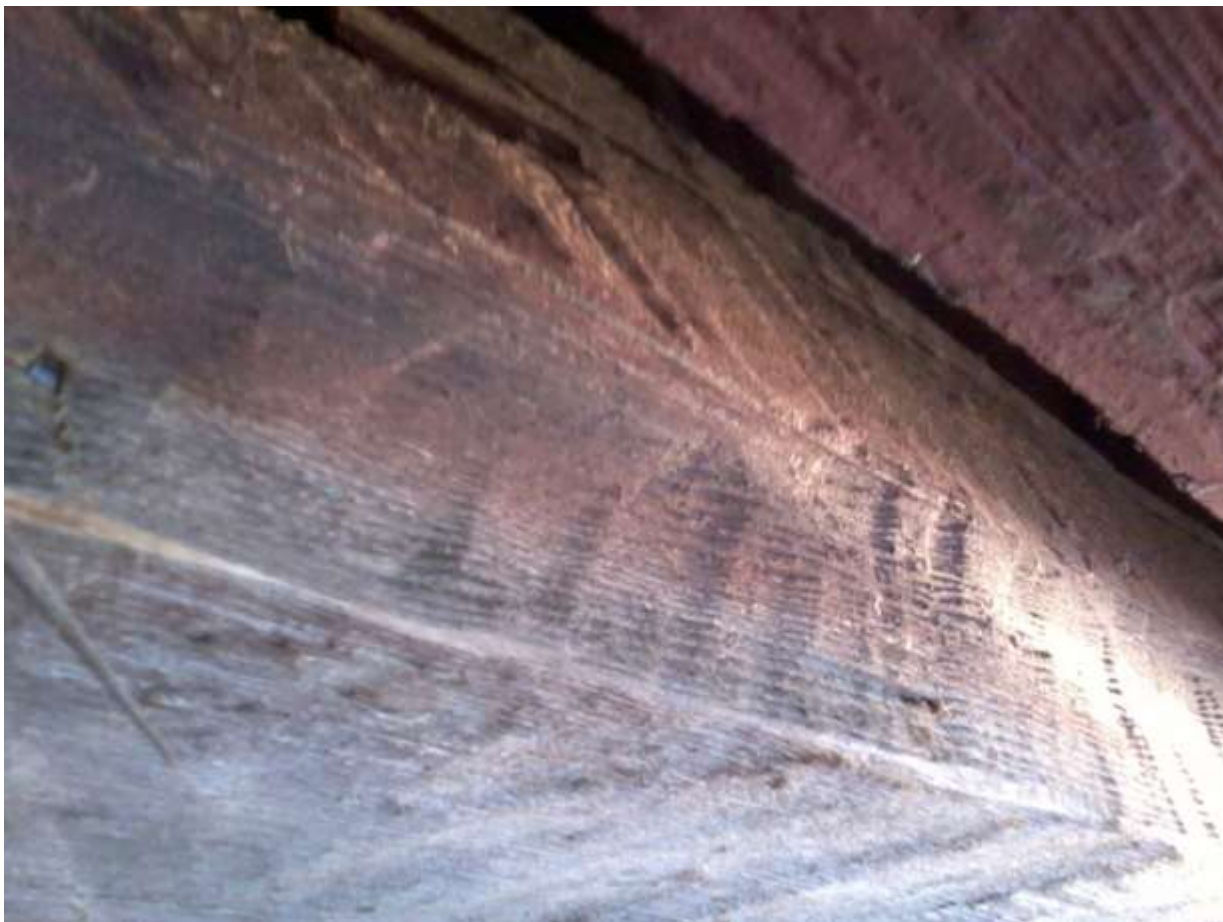
Takets syllram bär tydliga spår av fiskbens sprättäljning, så som det ser ut på kyrkans medeltida vind.

I detta fallet medeltida huggteknik kallad sprättäljning. Detta sätt att bearbeta virke på har vi identifierat ifrån mycket tidig medeltid/vikingatid fram till digerdöden i kyrkor och klockstaplar i Skara Stift.

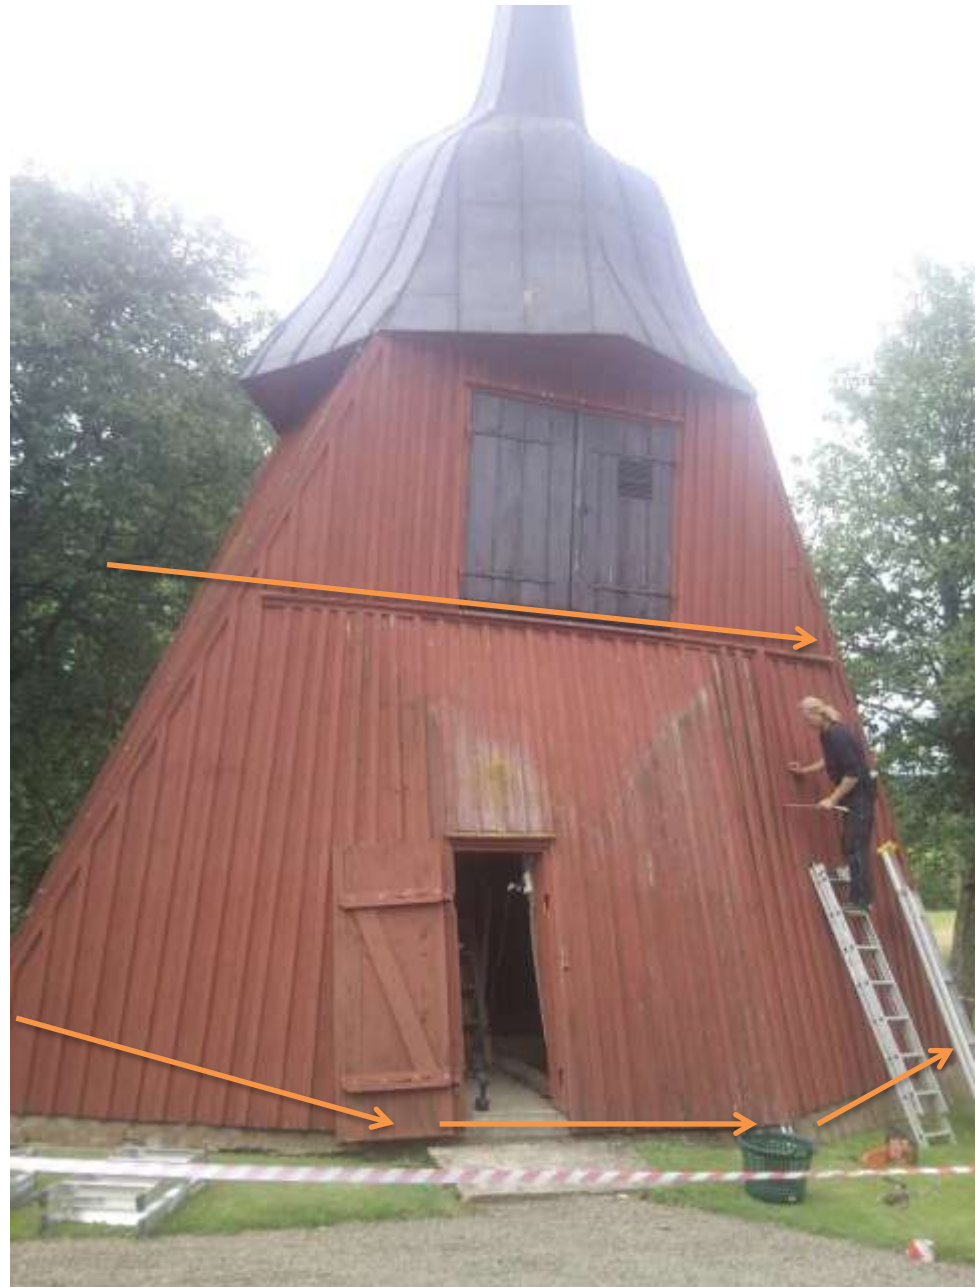
Att stapeln tillhör de märkligare i dess panelade form är ingen tvekan om. Jämför man dess nedre form med dess övre, ser man att panelens sidor är välvda nertill men inte upptill! Som sagt den här panelen är speciell och det är kanske därför den inte har hållit tätt.

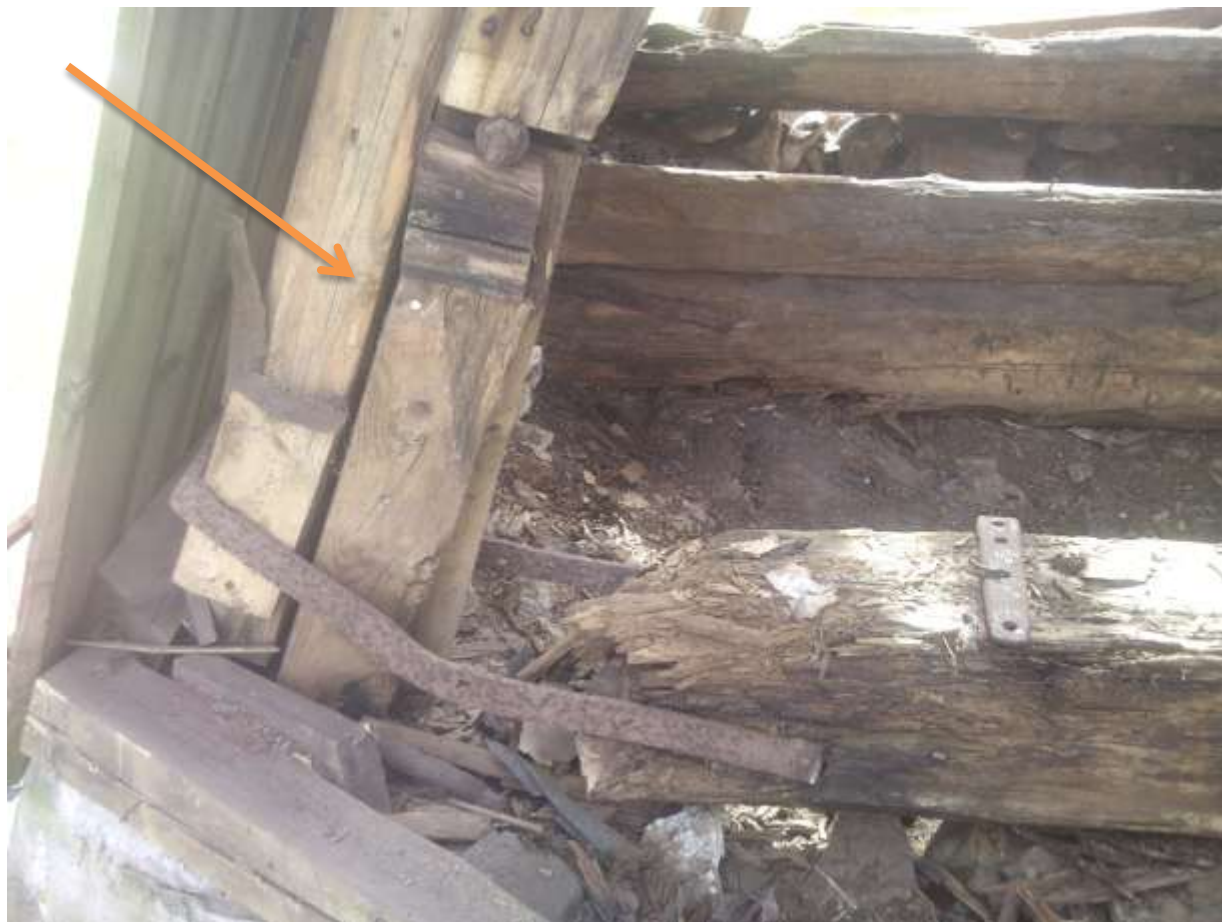
Detta har varit en 8"x8" stående bjälke. Den verkar ha reparerats ett flertal tillfällen.

Bärigheten för den strävande bjälken har sedan länge passerat 0%

Vi har aldrig någonsin stött på en mer lagad bjälke än denna! Den vinner.

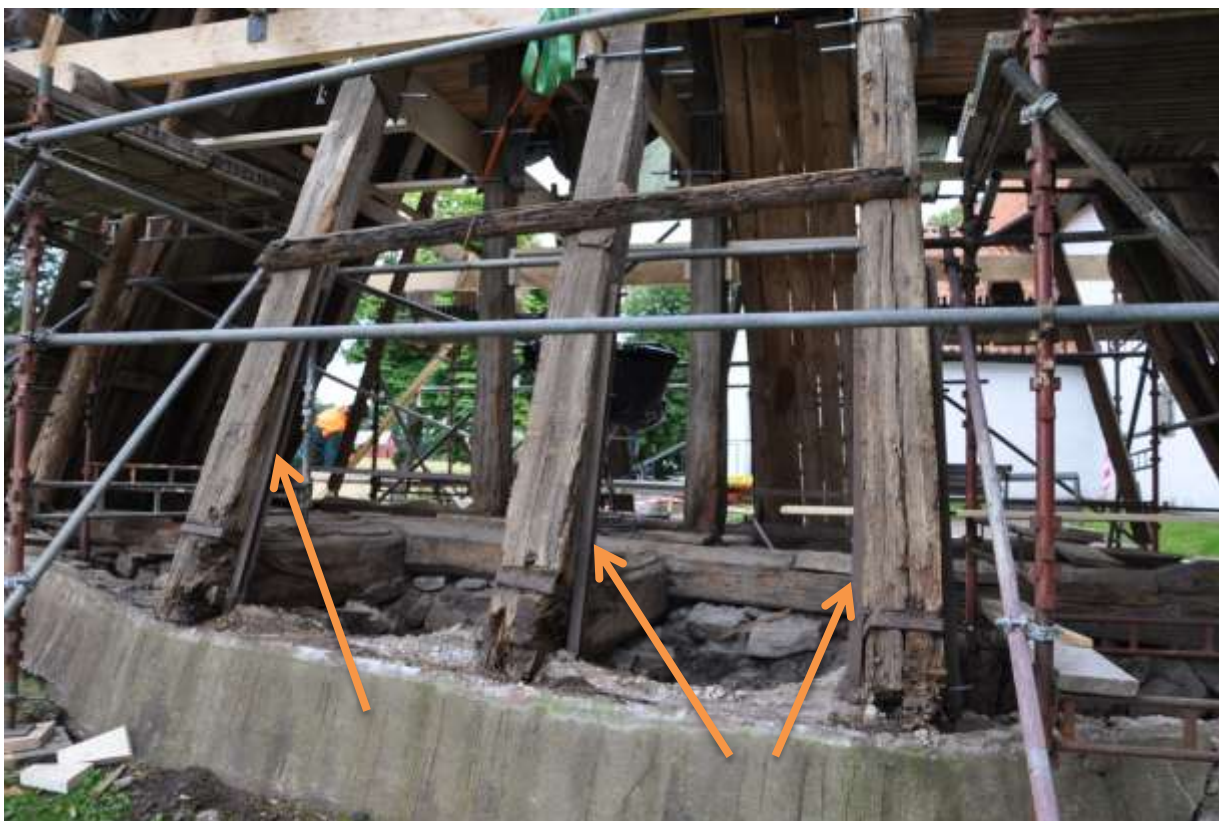
Här ses västra sidan helt naken. Här ses nu de ingjutna balkarna (se pilar) som var det enda som bar upp stapeln. Även om balkarna var till 50% helt avrostade så satt allt fast fruktansvärt hårt. Vi hade tänkt och demontera balkarna från bockbenen, men det var helt hoprostat och vi valde att kapa benen 1m längre upp än vad vi tidigare räknat med, strax över balkarnas övre ända. Alternativet hade varit heta arbeten, men vi avböjde detta med tanke på riskerna.

Det som inifrån såg ut som kalkstensmurar var under bockbenen hela betongklumpar som nådde ner 20-30cm under marken med en utsvängd sula. Eftersom ställningen stod tätt intill gick det inte att ta bort betongklumparna, utan de fick integreras igen i den "nya" grundmuren.

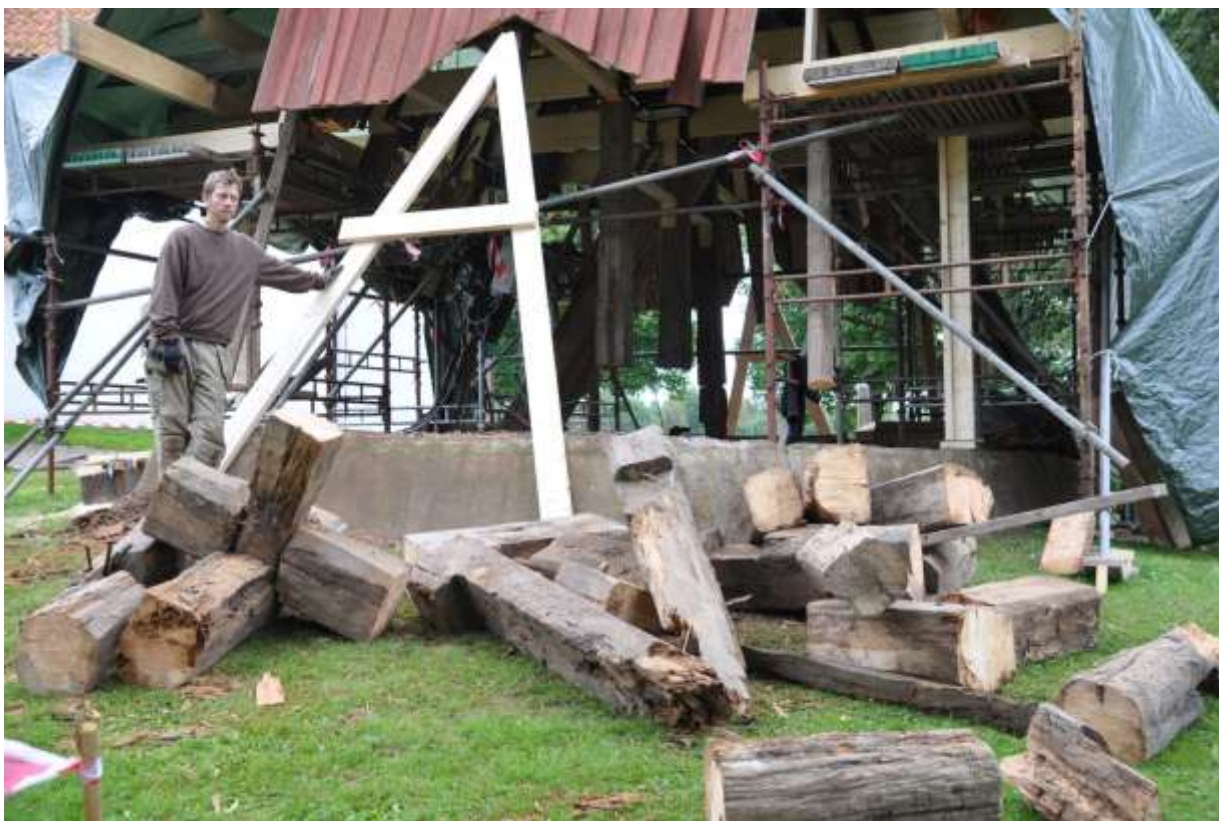
Det ser rätt brutalt ut. Vi hade hoppats att det skulle finnas någon stock som kunde sparas, men allt var så ruttet att allt utom vissa intressanta knutar och ämnen för dendroprov sparades. Det positiva var att vi kunde återanvända nästan alla spikar till knutpunkterna tack vara de enorma rötskadorna! Bara att plocka upp spiken när vi sopade bort knuten! Även järnen runt knutarna återanvändes efter en tjärstrykning.

Mycket av syllvirket verkade komma från samma bestånd av tall som troligen växt i en åkerkant. Årsringarna var glesa och virket krokigt och med mycket grenar. Inte det bästa virket att bygga med. Mycket ytved var det som rötan härjade i.

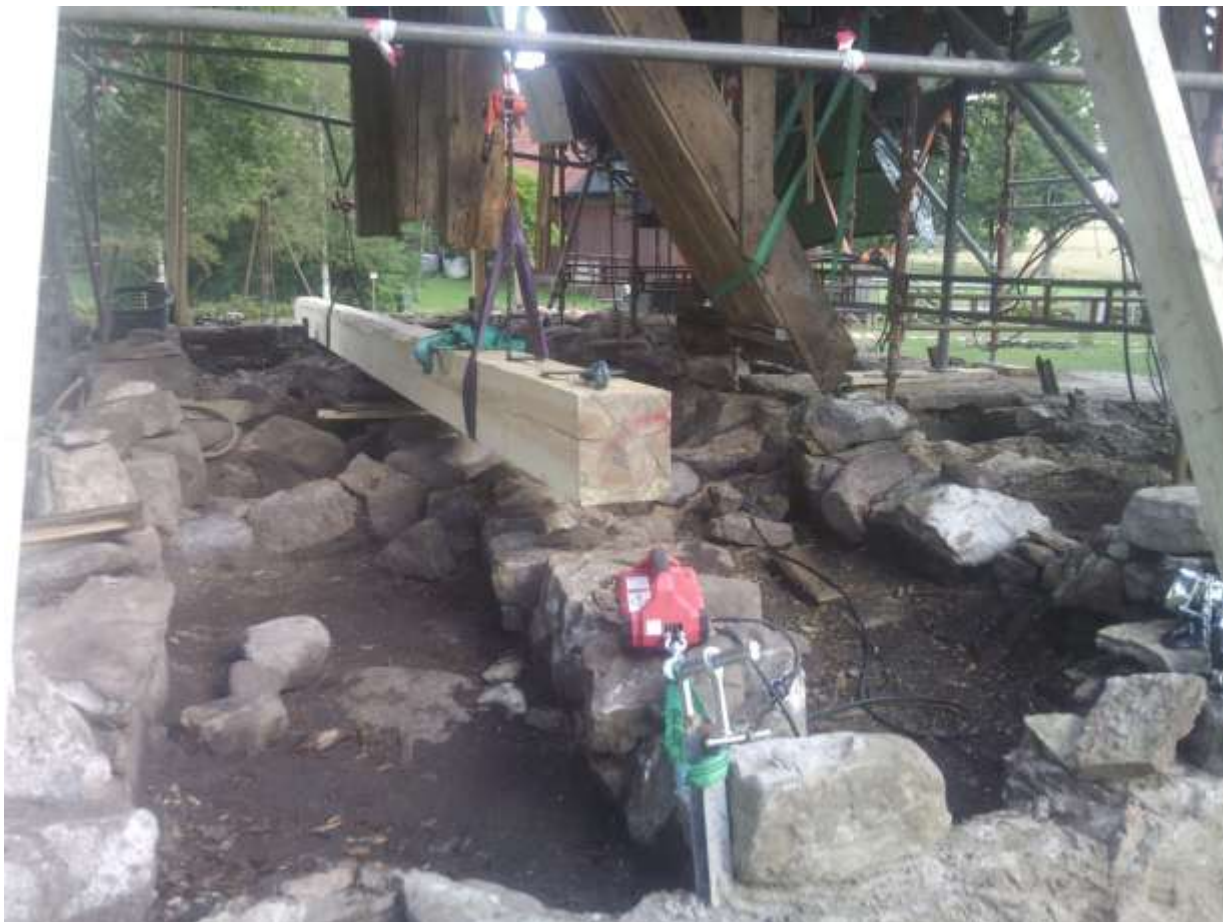
Som man kan se här så är grunden rensad på allt ner till uppskattningsvis 10cm under den gräsmatta som växte då stapeln kläddes in under sent 1800tal.

Grundstenarna var i vissa linjer mycket stora sandstenar lagda på rad lite omotiverat under de sekundära sidosyllarna. Här behövdes det ju inga grundstenar för att ta tyngd från nuvarande stapel, och här är den kraftiga grundmuren av sandstensblock. Däremot under mittre tvärsyllen finns knappt något man vill kalla grundmur alls, där det mest ligger slarvigt lagda mindre och större stenar. De stora stenarna låg där de inte behövdes och de små där det behövdes. Detta diskuterades med antikvarier och arkeologer som kom på celebret besök.

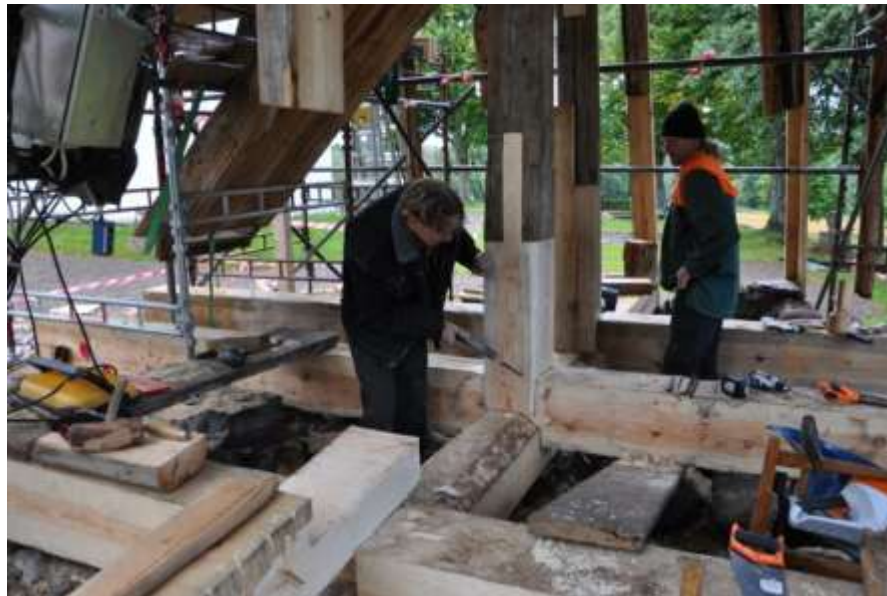
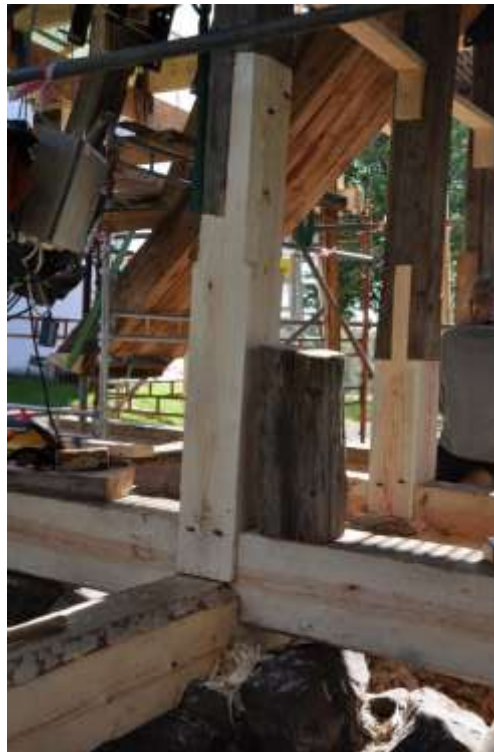
Att skarvarna är olika beror på var det var rötskadat. Vi ville spara mesta möjliga originalvirke här.

Här är biten färdig och spikas likt original med nysmida rekonstruerade 1700tals spik.

Bitarna på plats och lite av lyftet kan nu sänkas för att ge tryck på hjärtstockarna.
