Korsberga klockstapel

Hjo pastorat 2014 10 11

Reparation av tornkonstruktionen utfört av
Mattias Hallgren, Traditionsbärarna

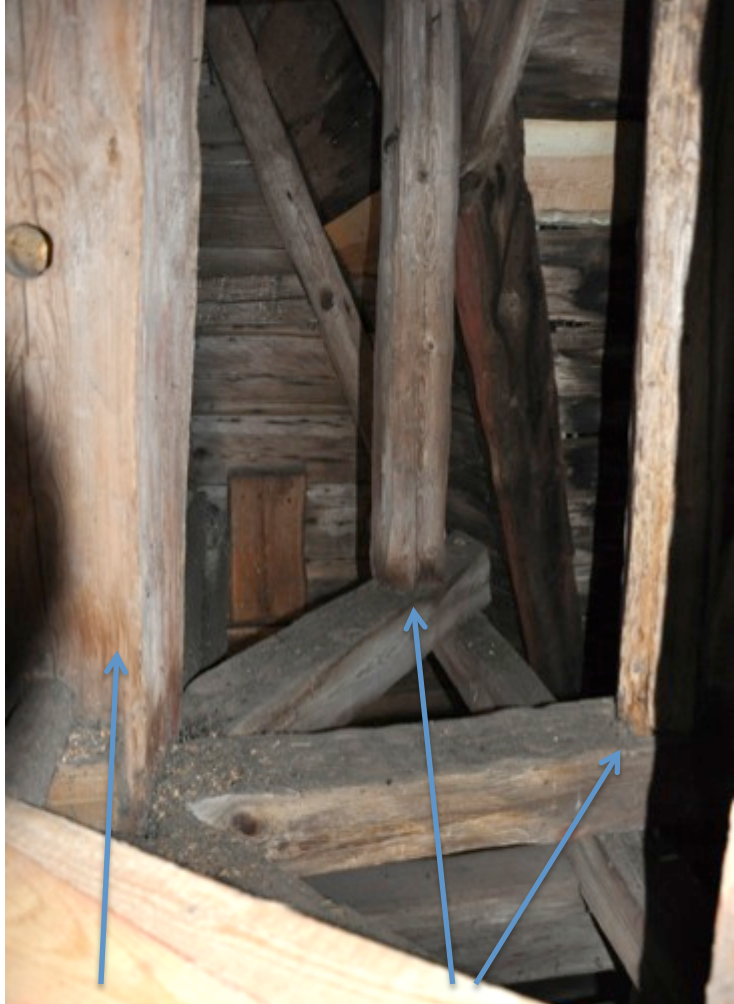
Mittmasten och två av sparrarnas möte med bjälkarna. Nedan ses knuten med tapp underifrån, rötskador.

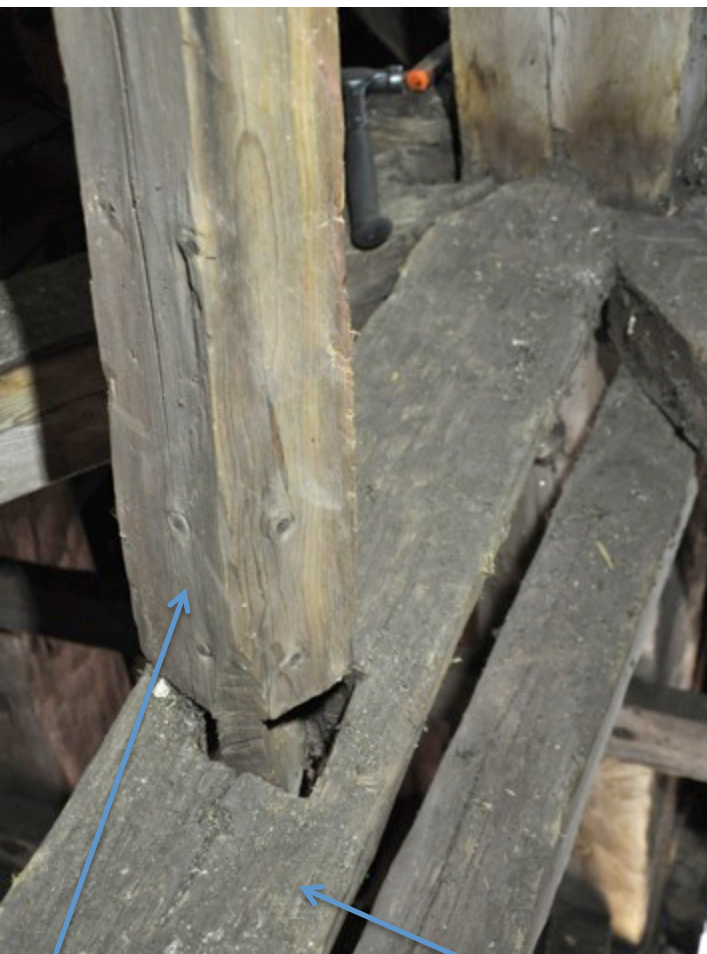
Sparre helt utan bärighet då underliggande bjälke har glidit av sitt bärande upplag och nära att trilla ner på klockorna

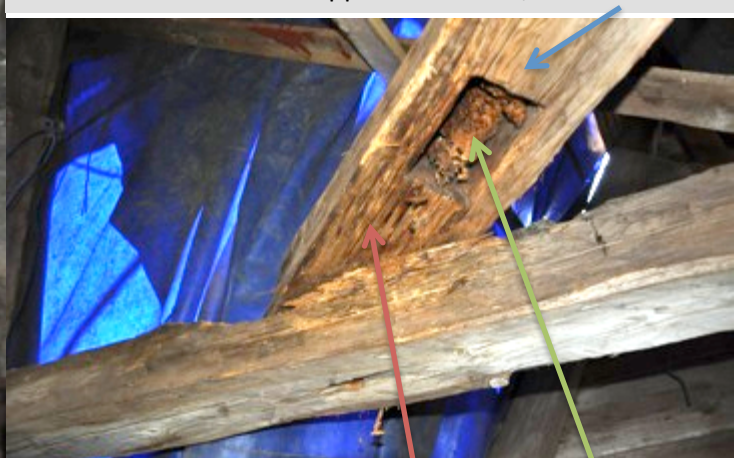
Bindbjälken med korta **fotbjälken** ovanpå med **sparrens** genomgående tapp synlig.

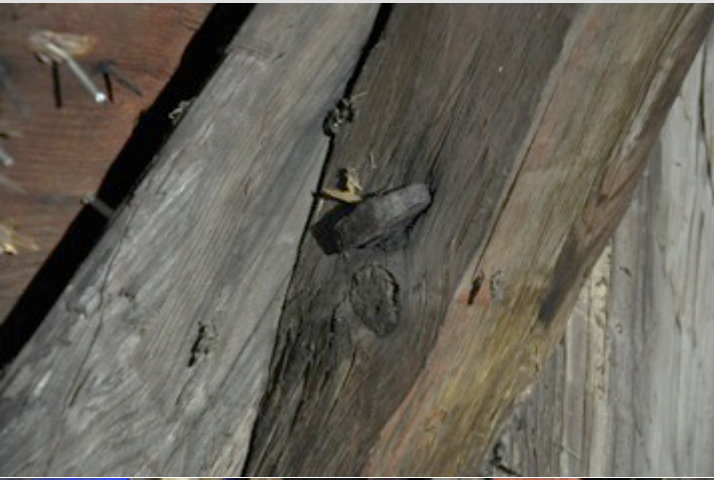
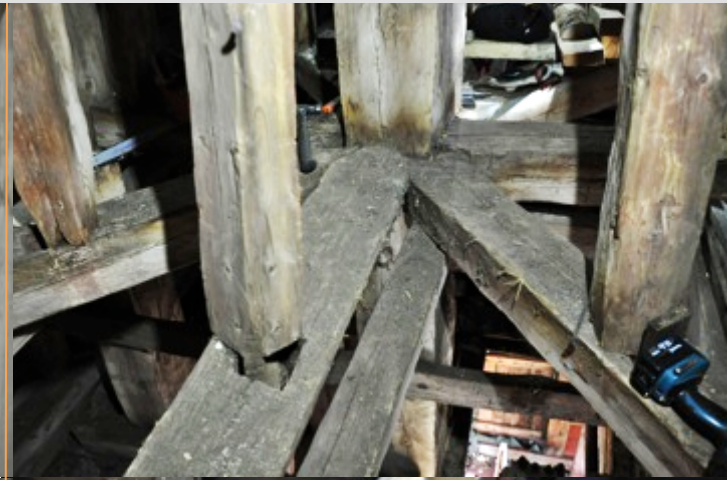
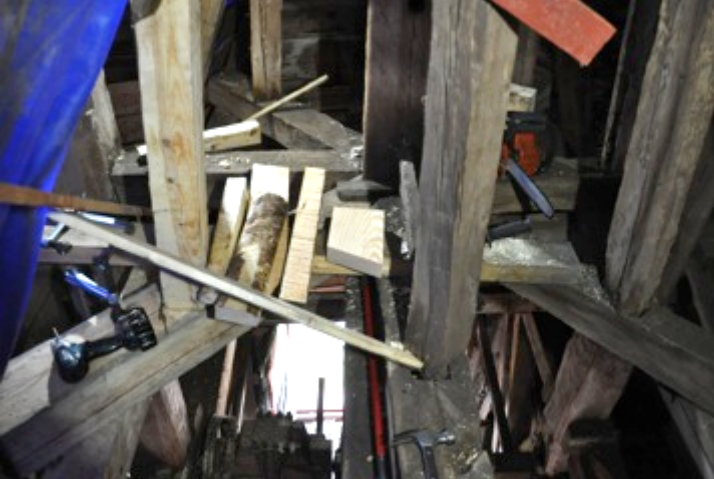
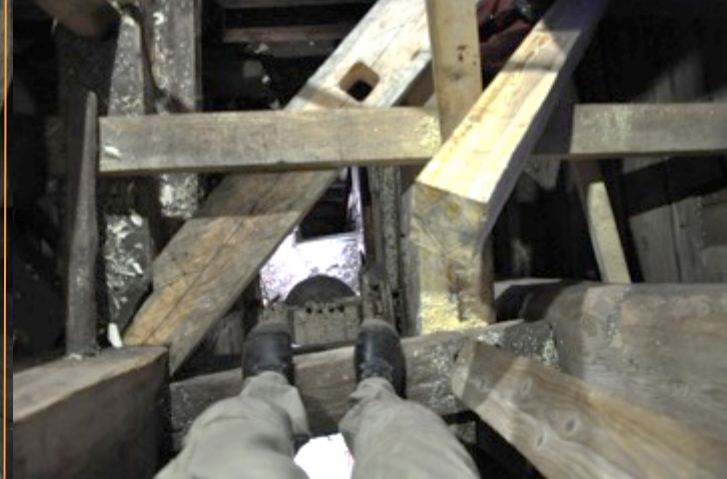
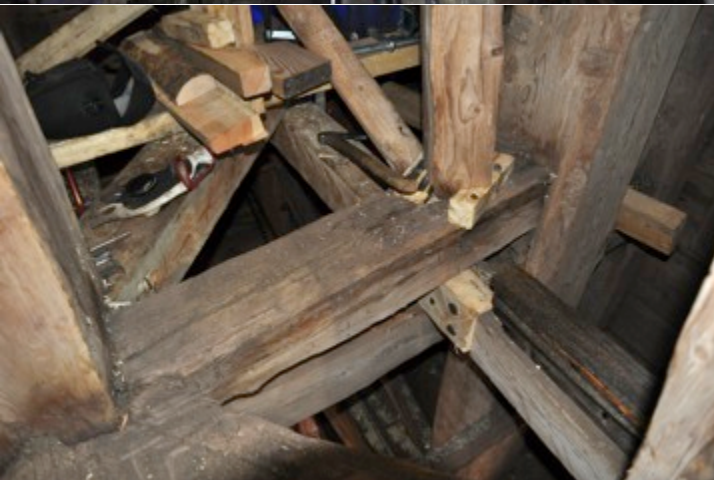
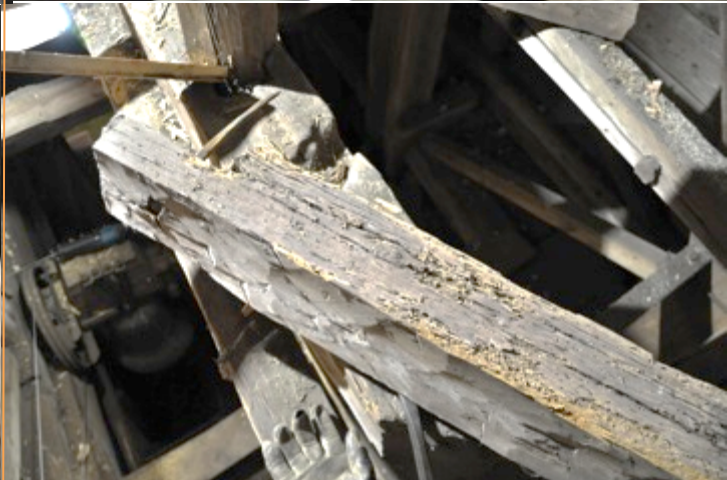
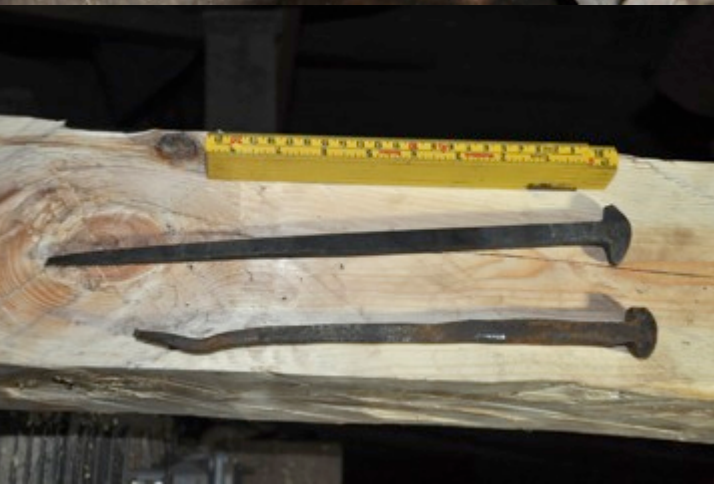
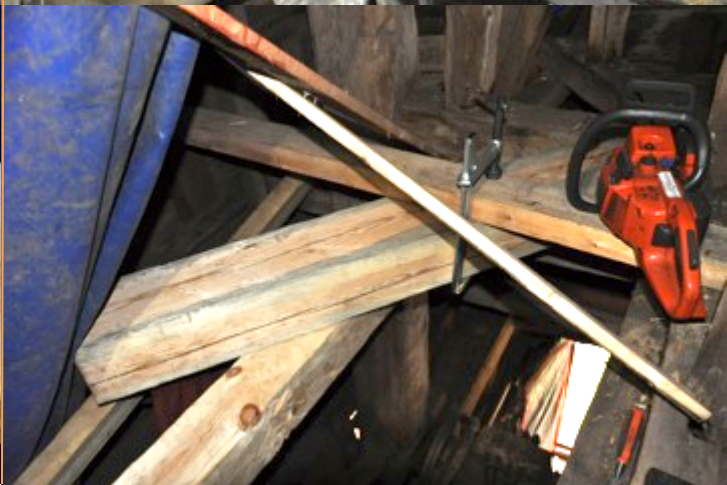
Längst upp i toppen av spiran finns det stora skador från getingar och fåglar. Flera stora hål genom underpanelen och flera av sparrarna är kraftigt angripna av något som "tuggat" på virket. Minst en sparre har skarvats vid den senaste ompånigen.

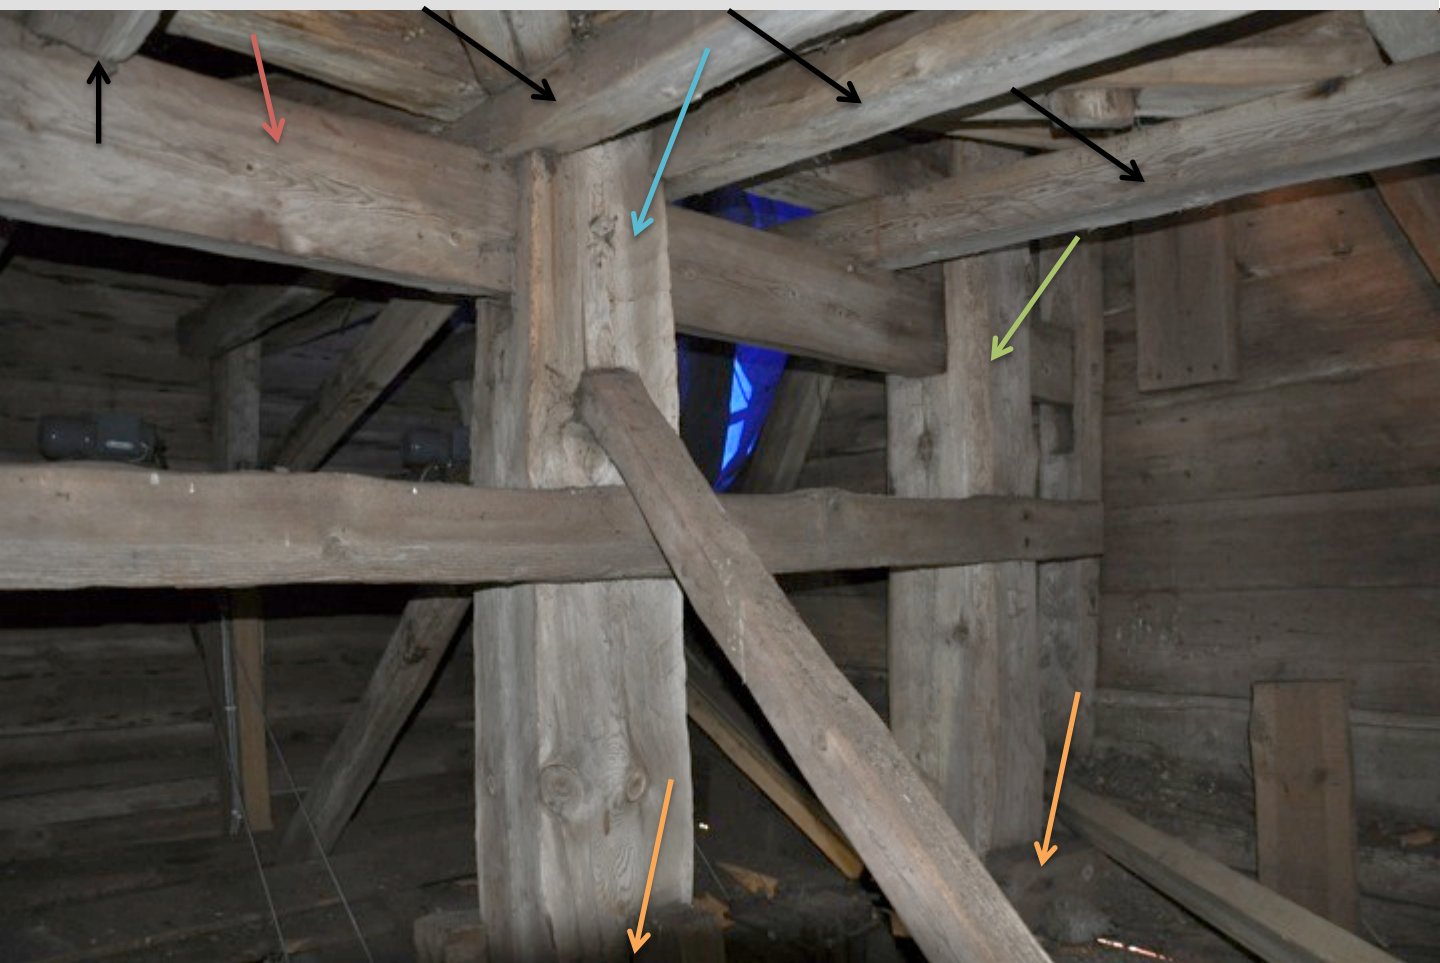
Stora bilden visar "våningen" under spirans bindbjälkar och precis ovan klockorna. Bilden visar **mittmasten** och den **norra klockbockens** hjärtstock. Den södra är strax utanför bilden i vänsterkant. Genom hjärtstockarna finns en kraftig **tvärplanka** som binder ihop de tre klockbockarna vilket utgör själva klockstaplarn. På tvärplankan vilar större delen av tornkonstruktionen via **bindbjälkarna**. I nivå med klockornas upphängning finns två **ännu kraftigare bjälkar** som håller ihop hjärtstockarna och är en del av den bärande takkonstruktionen. Dessa har sågats helt av när man flyttat upp klockorna i modern tid, och därmed har klockstaplarn mist en del av sin vridstabilitet vid ringning.

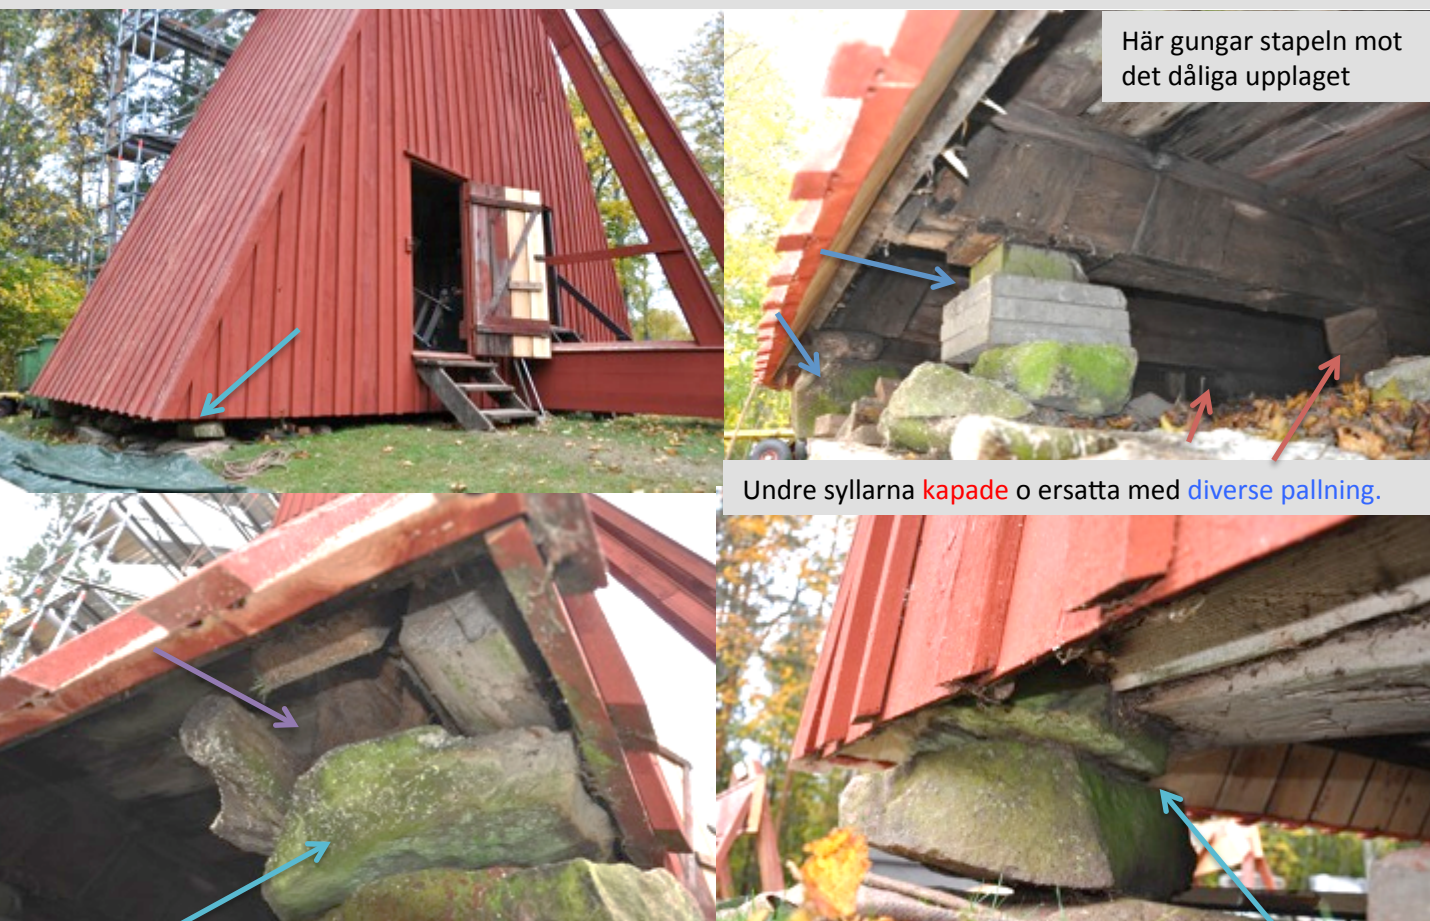
Klockstapeln svajar vid ringning en aning. Jag och vaktmästaren Matti, undersökte under ringning vad som var orsaken. Under stapelns bocksyllar i öster har det tidigare varit stora rötskador. Istället för att åtgärda dessa har man sågat bort den undre av de dubbla syllarna ett par meter i under stapeln och ersatt med trädgårdsplattor, stenar och träkilar. Detta är gjort på två av tre bockar. En rätt snitsig tillfällig lösning som inte riktigt håller måttet över tid. Den tredje dubbelsyllen har kvar sina rötskador som nu lett till att den bärande stenen sjunkit in i undersidan på syllan.. Detta behöver åtgärdas framöver, men hade varit mycket enklare att ha utfört nu när ytterpanelen var bortplockad. Skadorna skulle ha funnits med i underhållsplanen.

Den nordöstra syllan har lämnats **kraftigt ihålig av röta** och den **bärande stenen** har sjunkit in i undersidan av stocken!

Enklast billigast vore att i nulägen försiktigt märka upp och demontera golvbrädorna invändigt för att komma åt. Då kan alla löv mm städas bort för att kunna planera åtgärden. Detta kan vaktmästaren utföra. Därefter kan man ha ett samråd på plats med LS för att diskutera vad som är lämpligaste åtgärden.
