Slottsrenovering i nytt ljus

Restaurering av takkonstruktionen på Skoklosters slott 2009-2016
av Mattias Hallgren, Traditionsbärarna

Dokumentationsrapport för träarbeten utförda 2016 på slottets sydvästra och nordvästra hörn samt taket över ofullbordade salen, *OFS*.

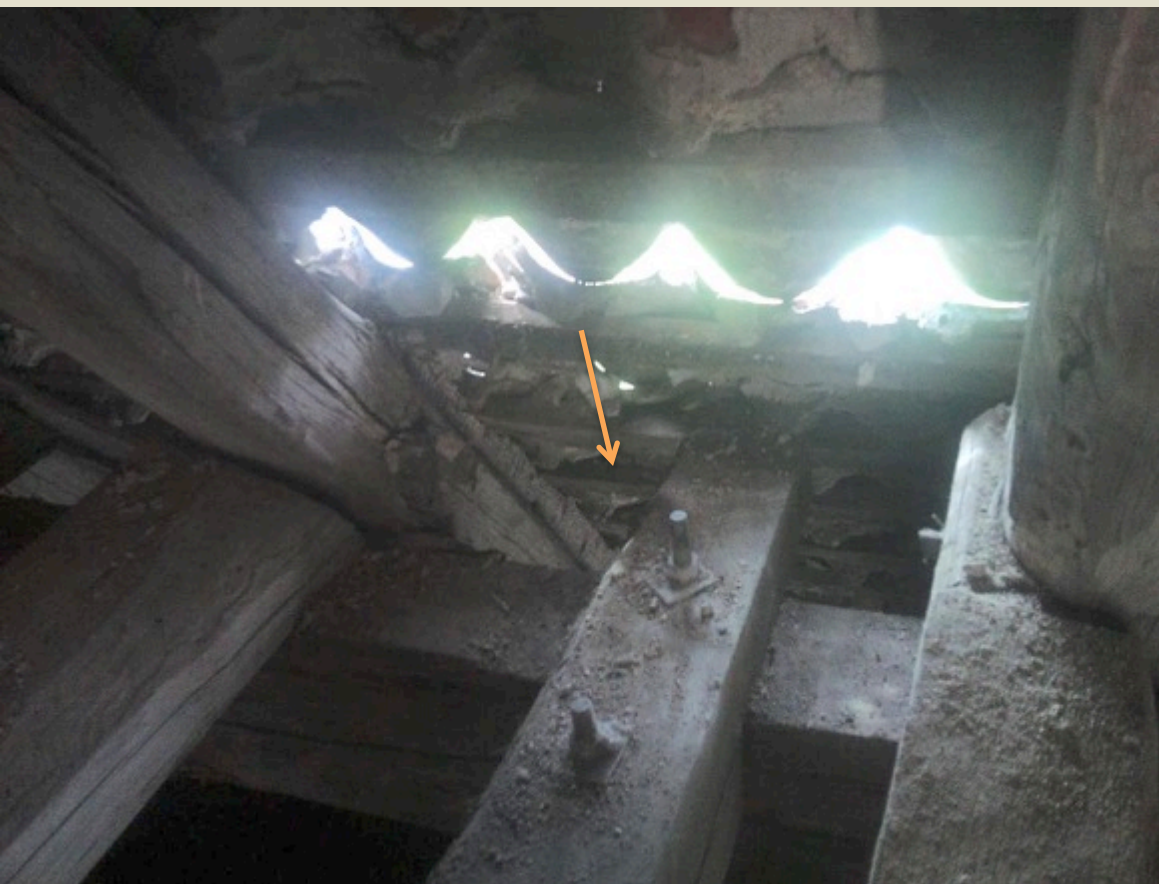
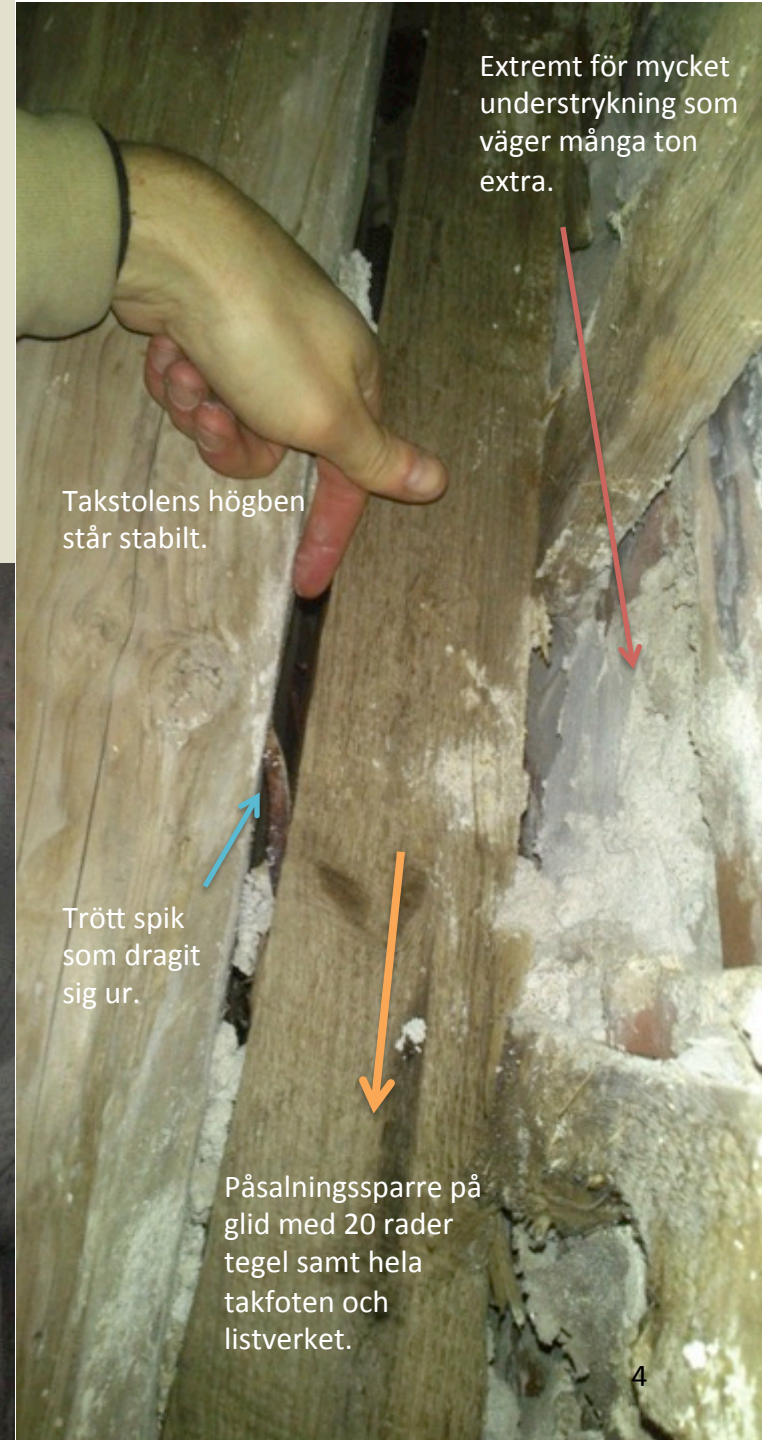
De stora spikar som håller takets påsalningssparrar, vilket ger den utsvängda takformen, orkade inte hålla taket på plats. Denna konstruktionsmiss, tillsammans med slarv under takets uppförande, samt att pannorna understrukits med åtskilliga ton för mycket bruk ledde nu till att spikarna gav med sig. *Se bild till höger.*

Bild nedan, visar glipan över rustkammaren som uppstått vid en storm 2012. Taket gled då ner 10 cm. Jag räddade taket genom en akutinsats med brädor, stolpar mm som fanns till hands på vinden.

Extremt för mycket understrykning som väger många ton extra.

Takstolens högben står stabilt.

Trött spik som dragit sig ur.

Påsalningssparre på glid med 20 rader tegel samt hela takfoten och listverket.

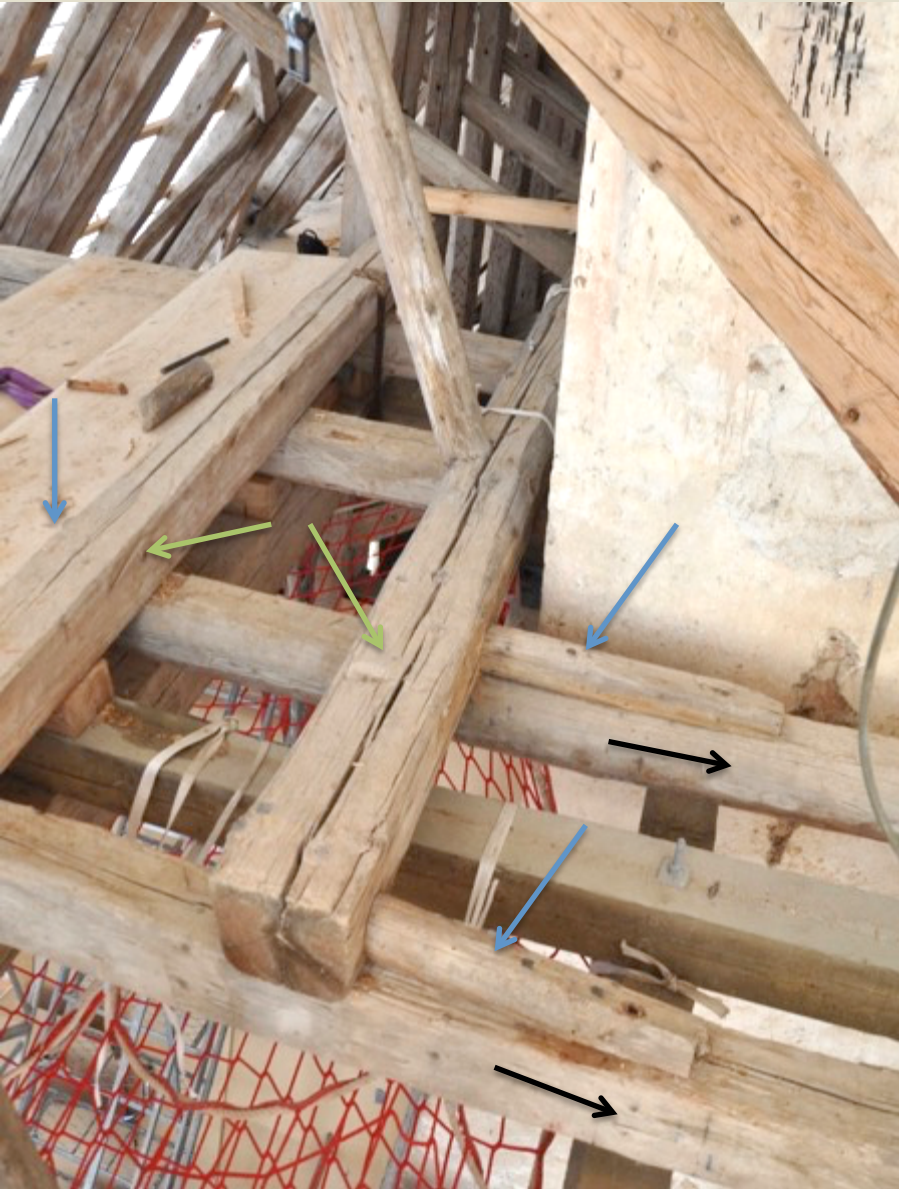
Insidan saknade en **kälsparre för påsalningarna**. Vi förlängde denna. Här fanns det även en kälsparre spikad utanpå OFS' takstolar som södra inre högbenen var fästa i.

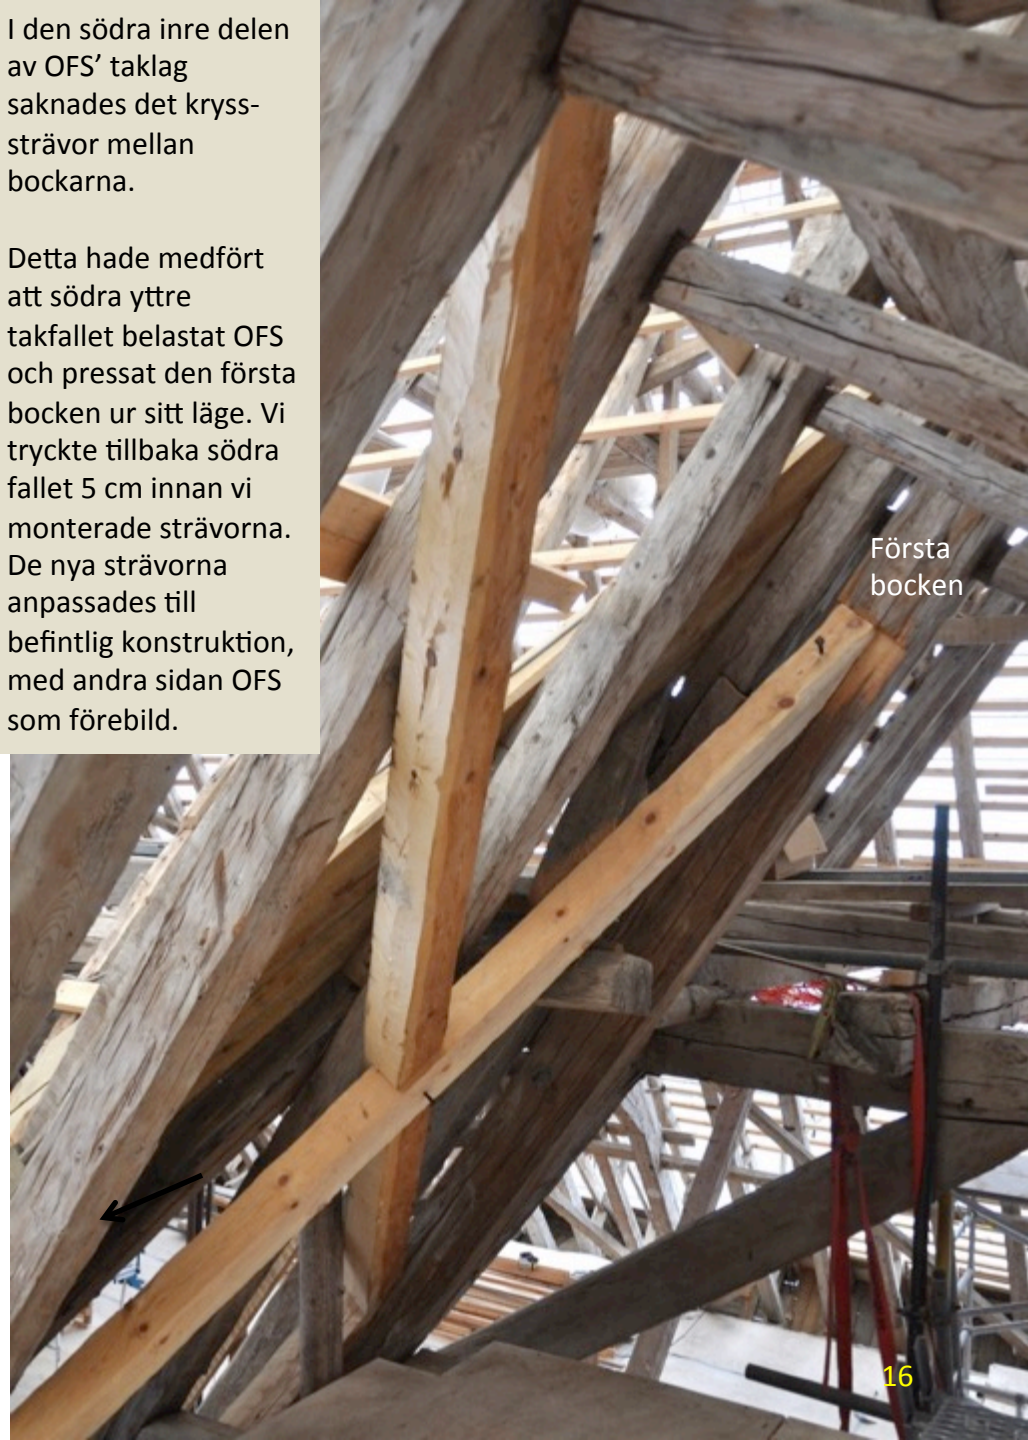
Första bocken

Till höger ses Hidemarks **gröna bjälkar** som vi har lämnat orörda. De tre **stödsparrarna** som håller emot det södra yttre fallet, har försetts med kilar i övre ändan efter att vi tryckt tillbaka södra fallet ca 5 cm. 50% av trycket går via de tre stödsparrarna och 50% via de nya krysstöttorna mellan bockarna i OFS.

Till vänster, deformation av OFS' första bocken.

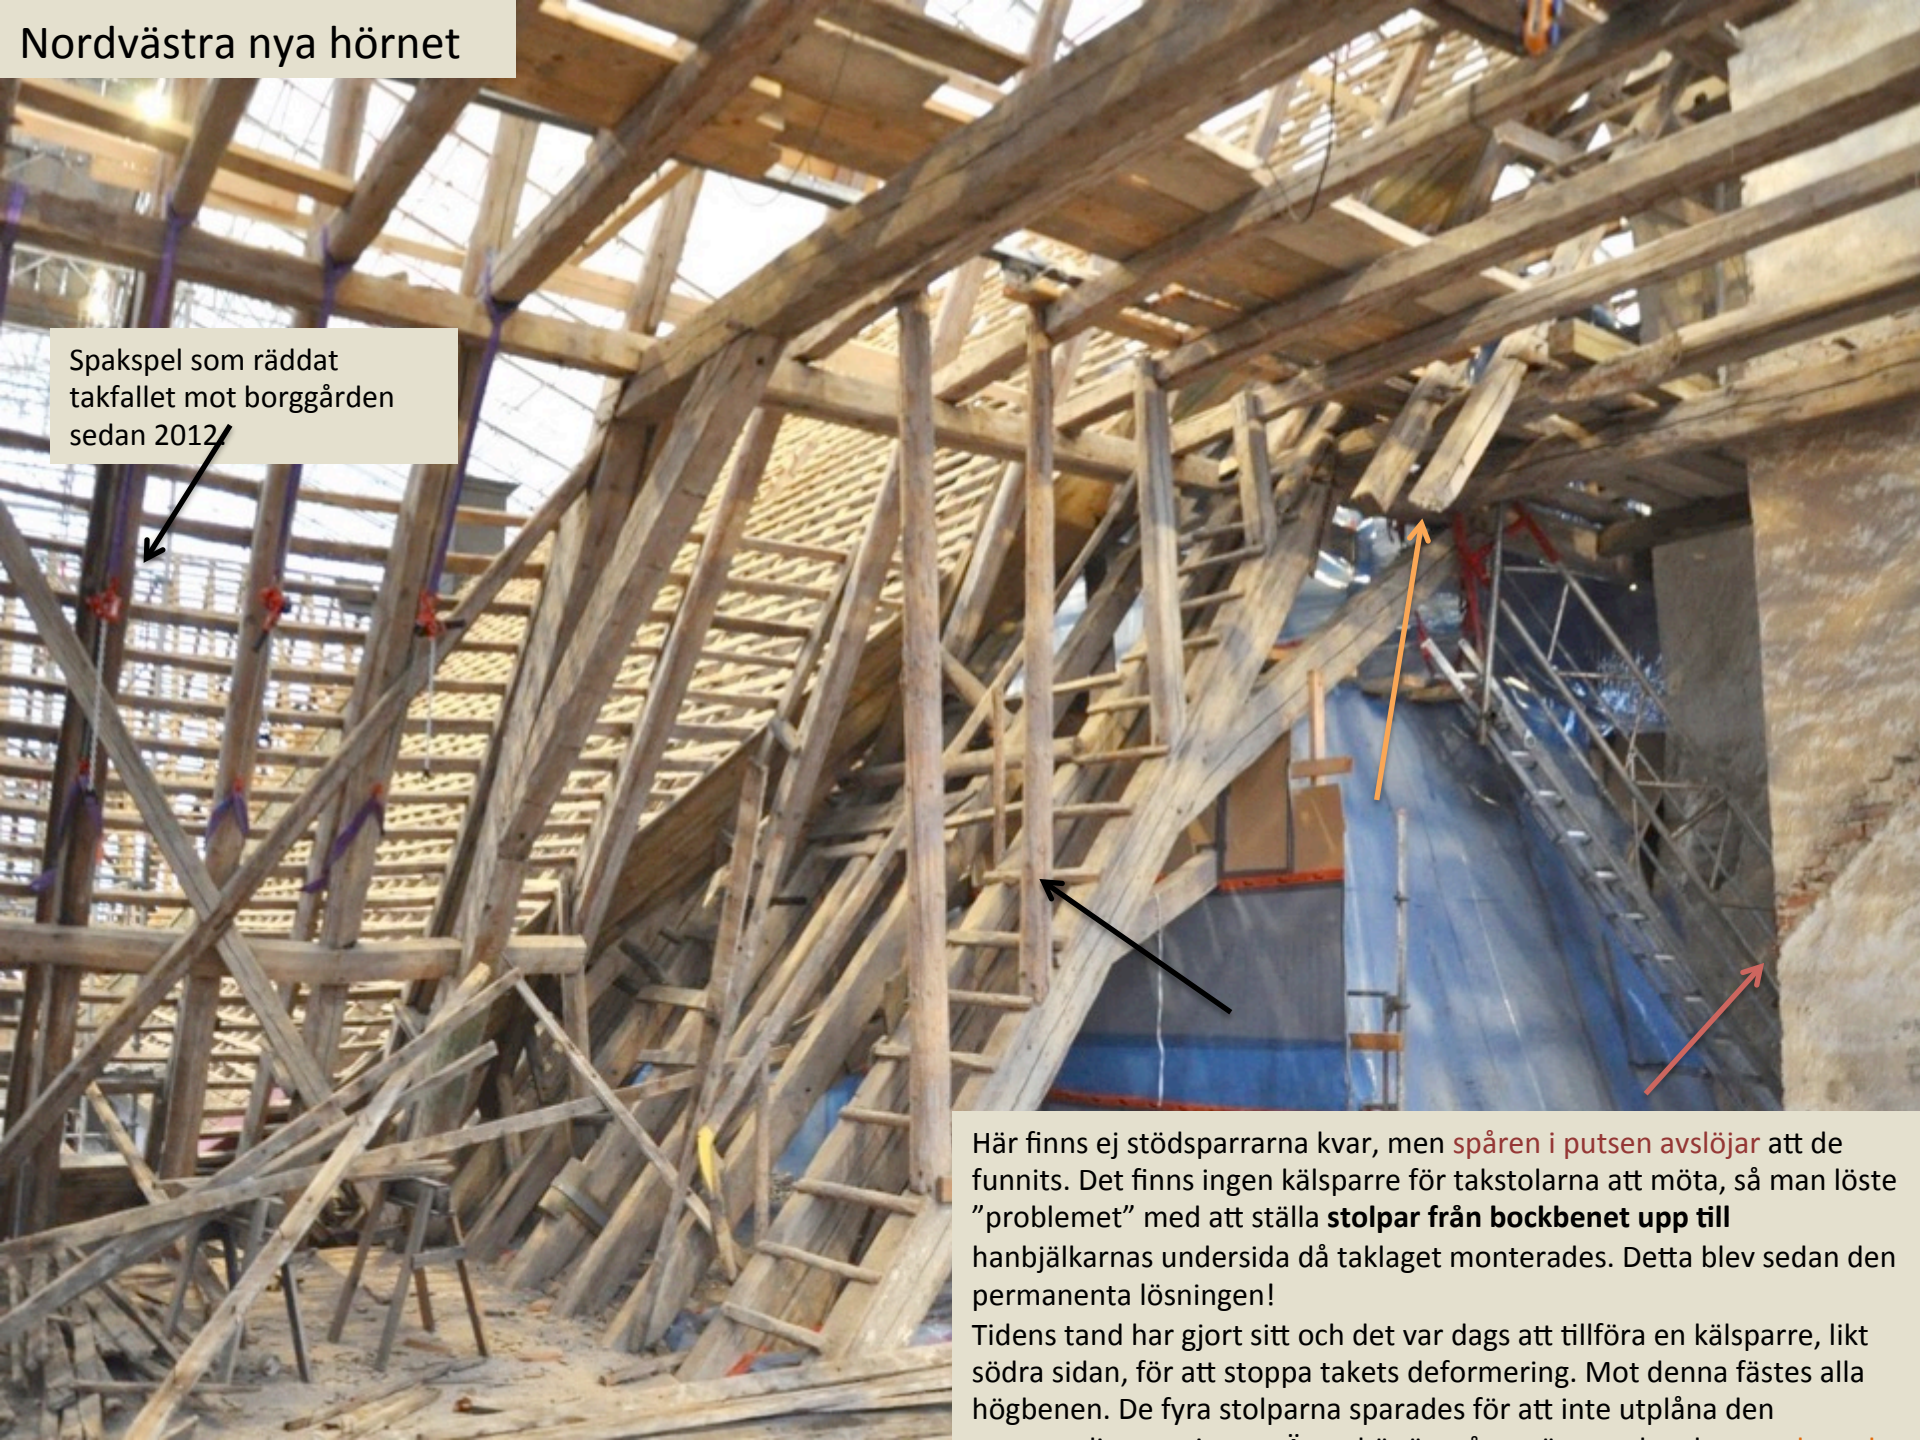
Nordvästra nya hörnet

Spakspel som räddat takfallet mot borggården sedan 2012

Här finns ej stödsparrarna kvar, men **spåren i putsen avslöjar** att de funnits. Det finns ingen kälsparre för takstolarna att möta, så man löste "problemet" med att ställa **stolpar från bockbenet upp till** hanbjälkarnas undersida då taklaget monterades. Detta blev sedan den permanenta lösningen!

Tidens tand har gjort sitt och det var dags att tillföra en kälsparre, likt södra sidan, för att stoppa takets deformation. Mot denna fästes alla högbenen. De fyra stolparna sparades för att inte utplåna den

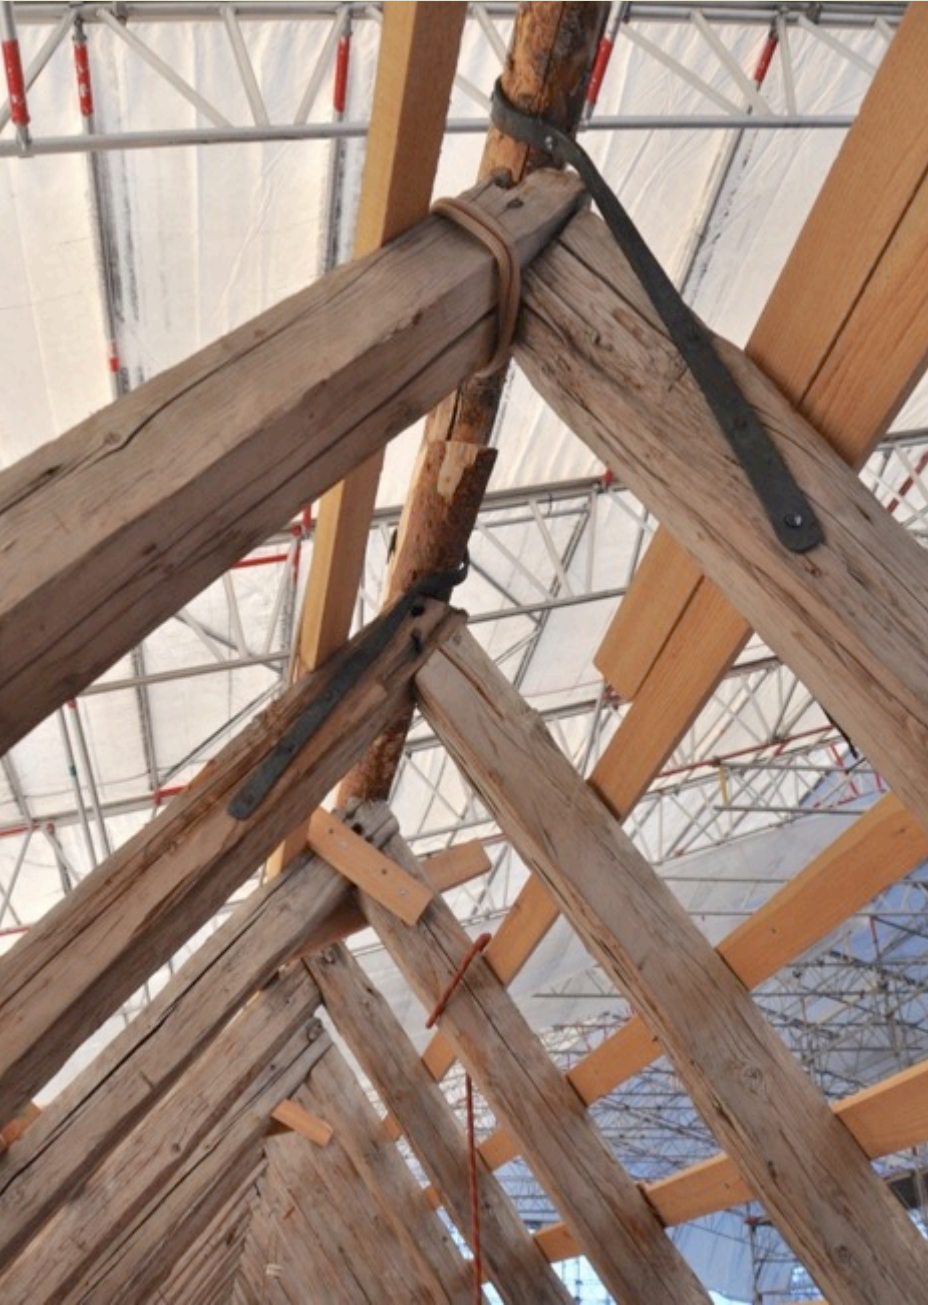
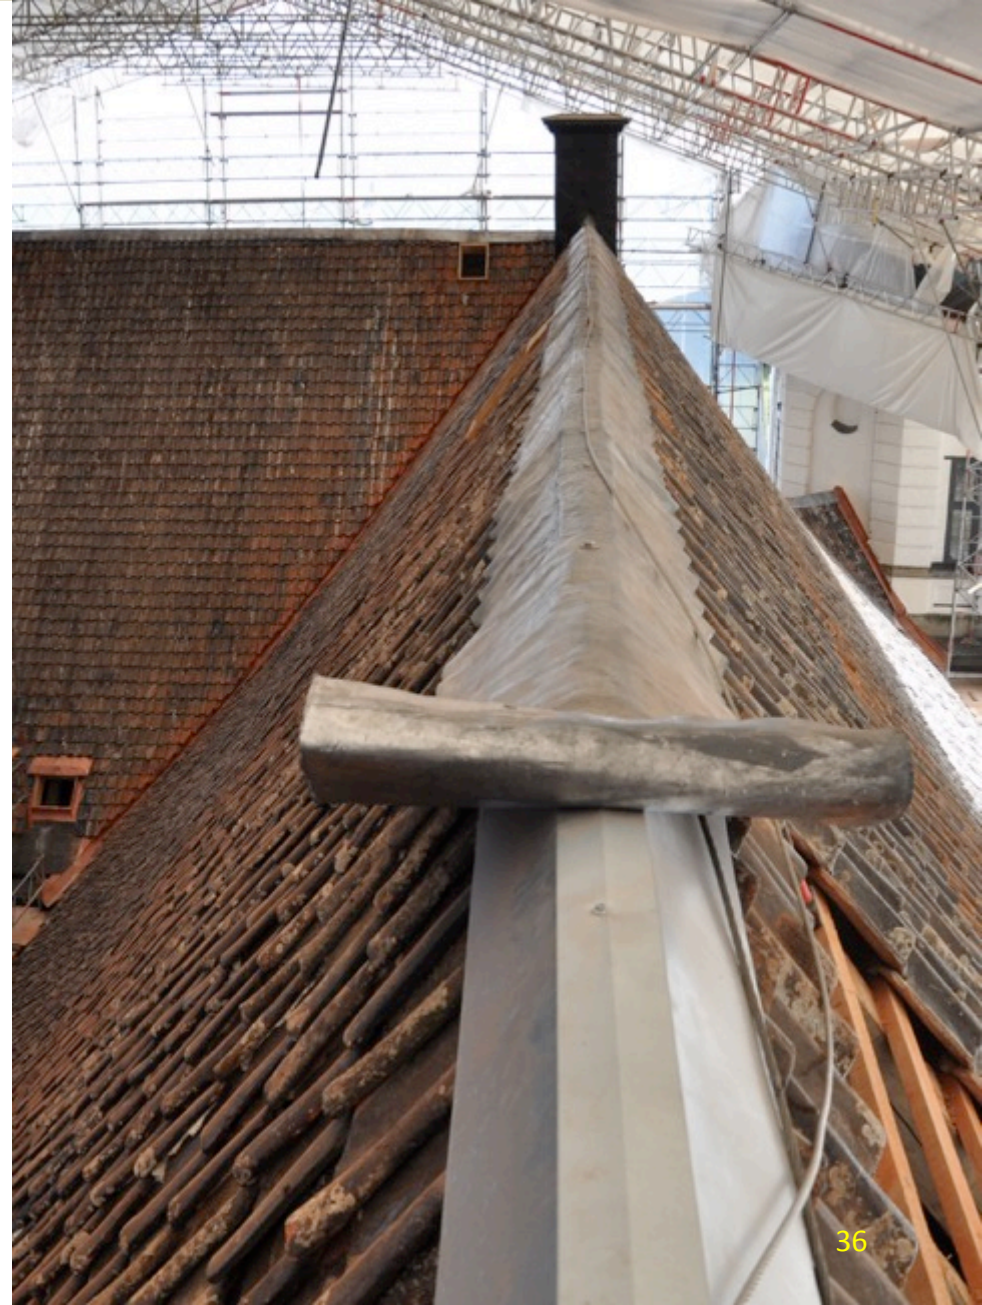
Sydvästra hörnet före åtgärd. På utsidan syns det tydligt var taket har lossnat och glidit ner 10-15 cm. På insidan syns skevheten då bjälkarna i takfoten ruttnat bort och därmed tiltat dessa takstolar. Se även bild nästa sida.

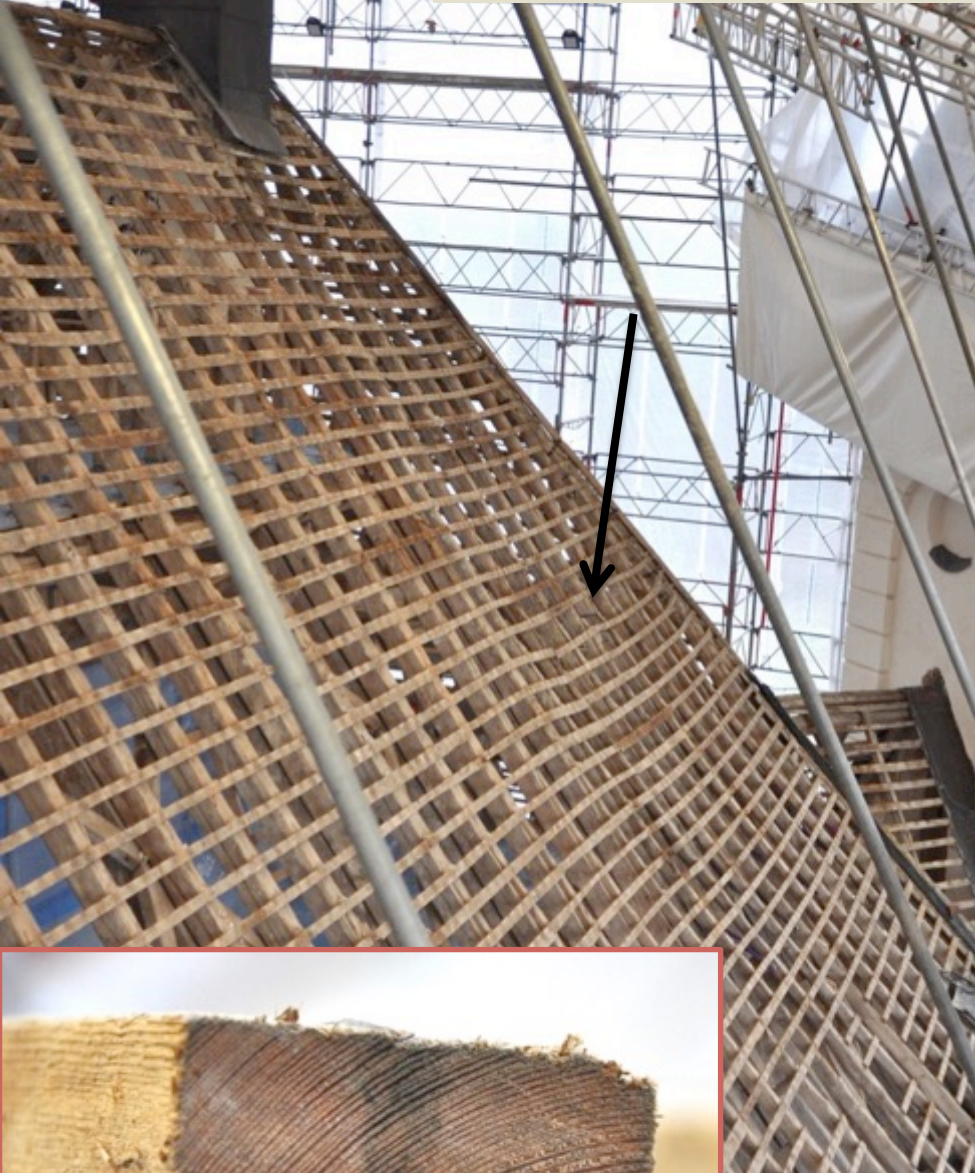
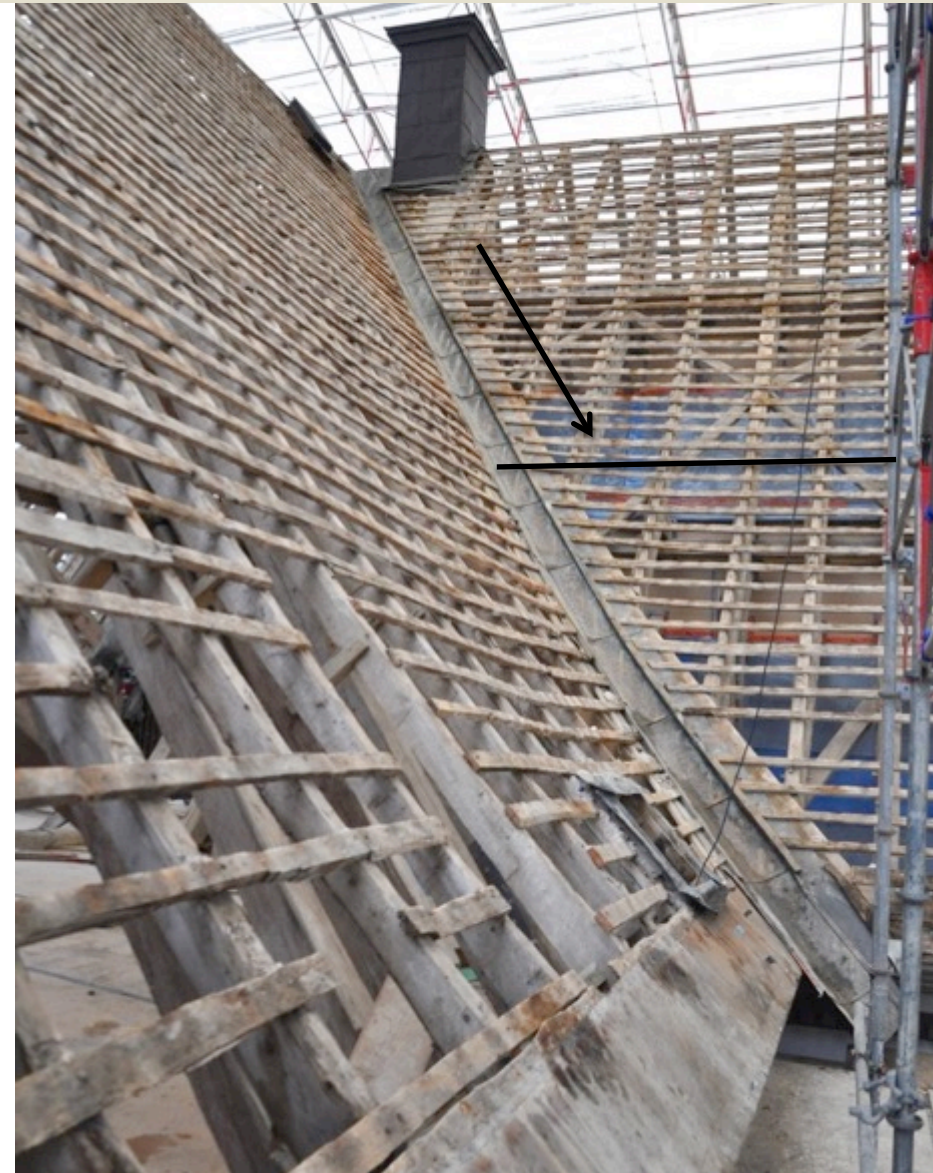
Originalkvaliteten på 50% av läkten var den bästa. Tätvuxen 100% kärnfuru. Den övriga var tillverkad av diverse virke.

Det syns tydligt mörka fläckar på läkten där det läckt in vatten som orsakat lokala rötskador. *Nedan*, sydvästra nocken före åtgärd. Här uppe där alla sparrar möts är det som ett "ormbo".

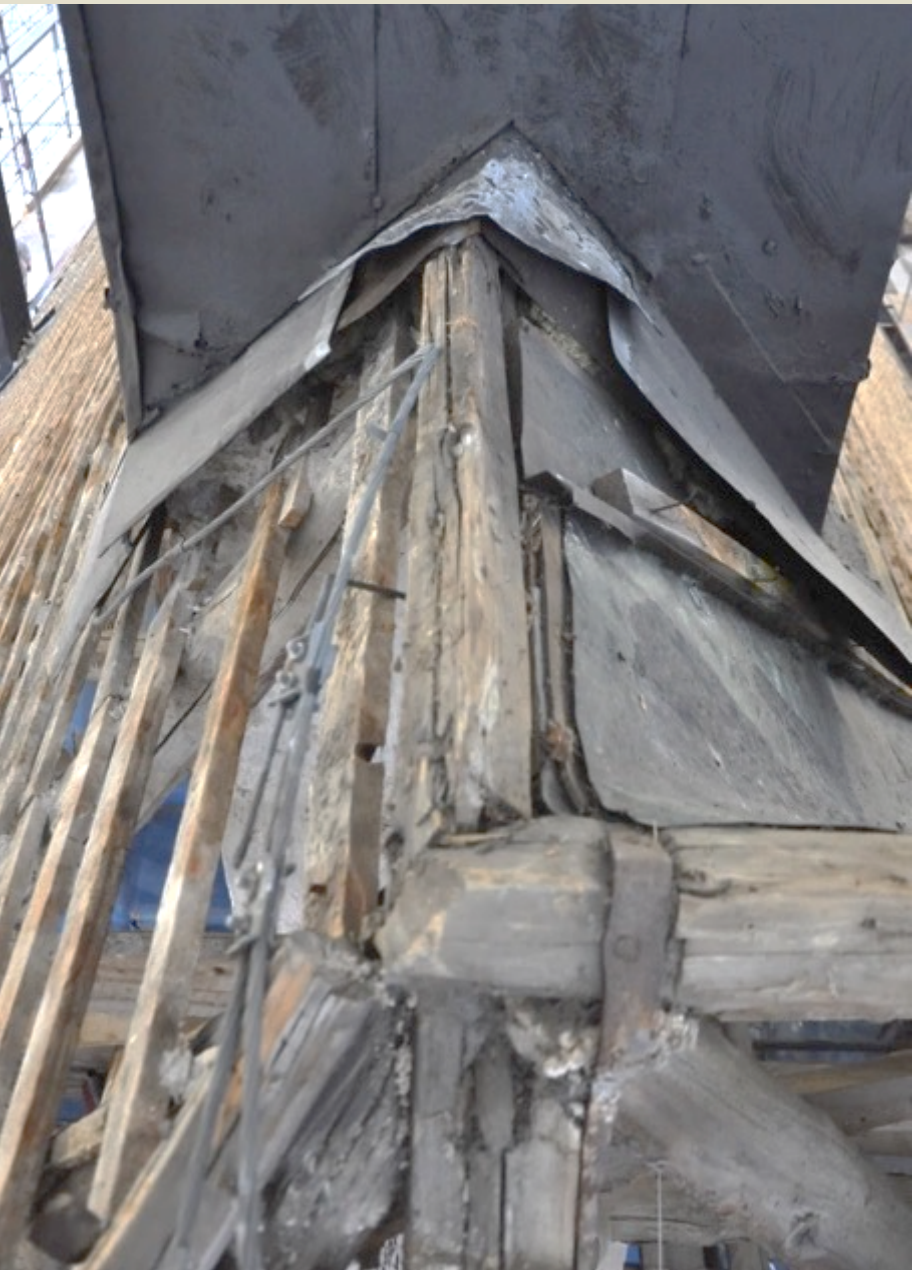
Västra fallet som glidit ner och "räddats" med spakkedjespel.

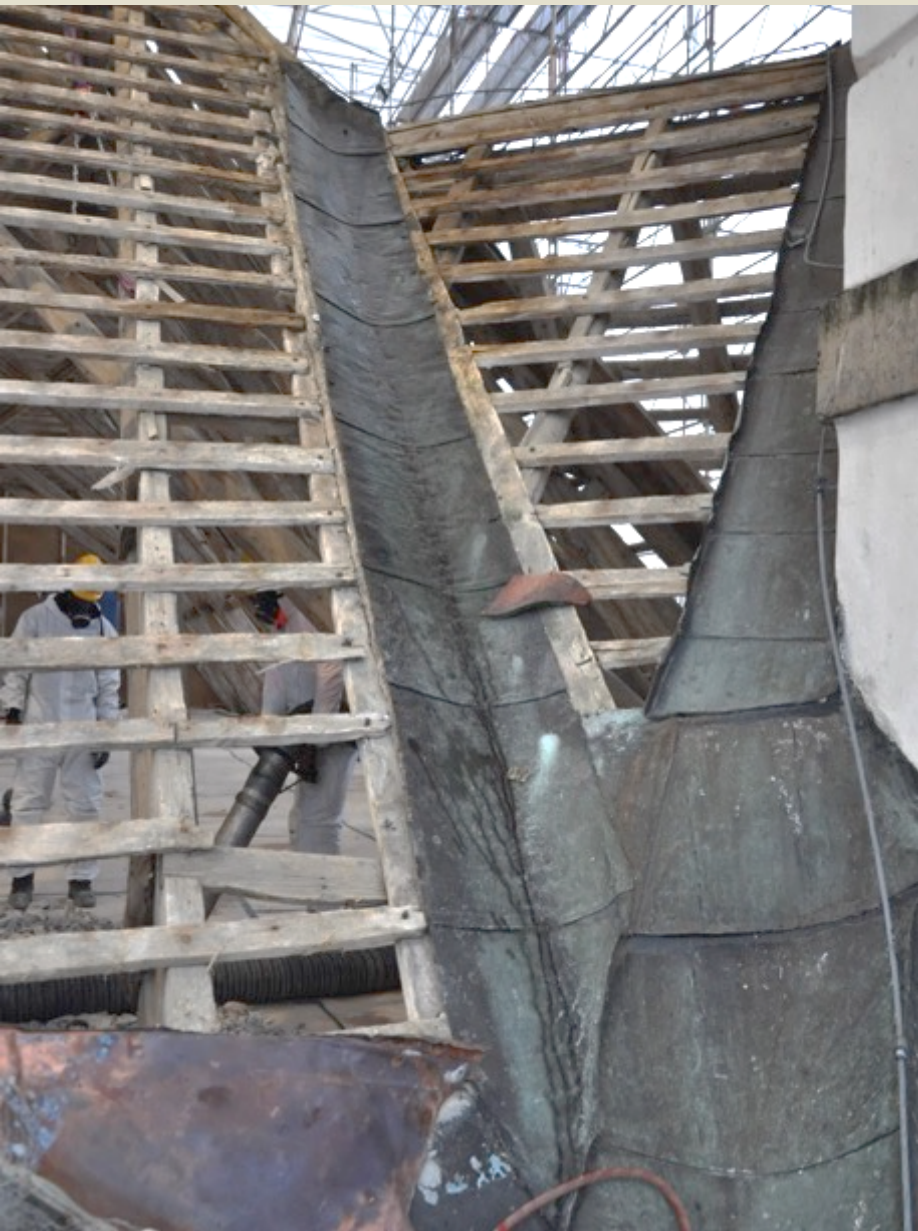
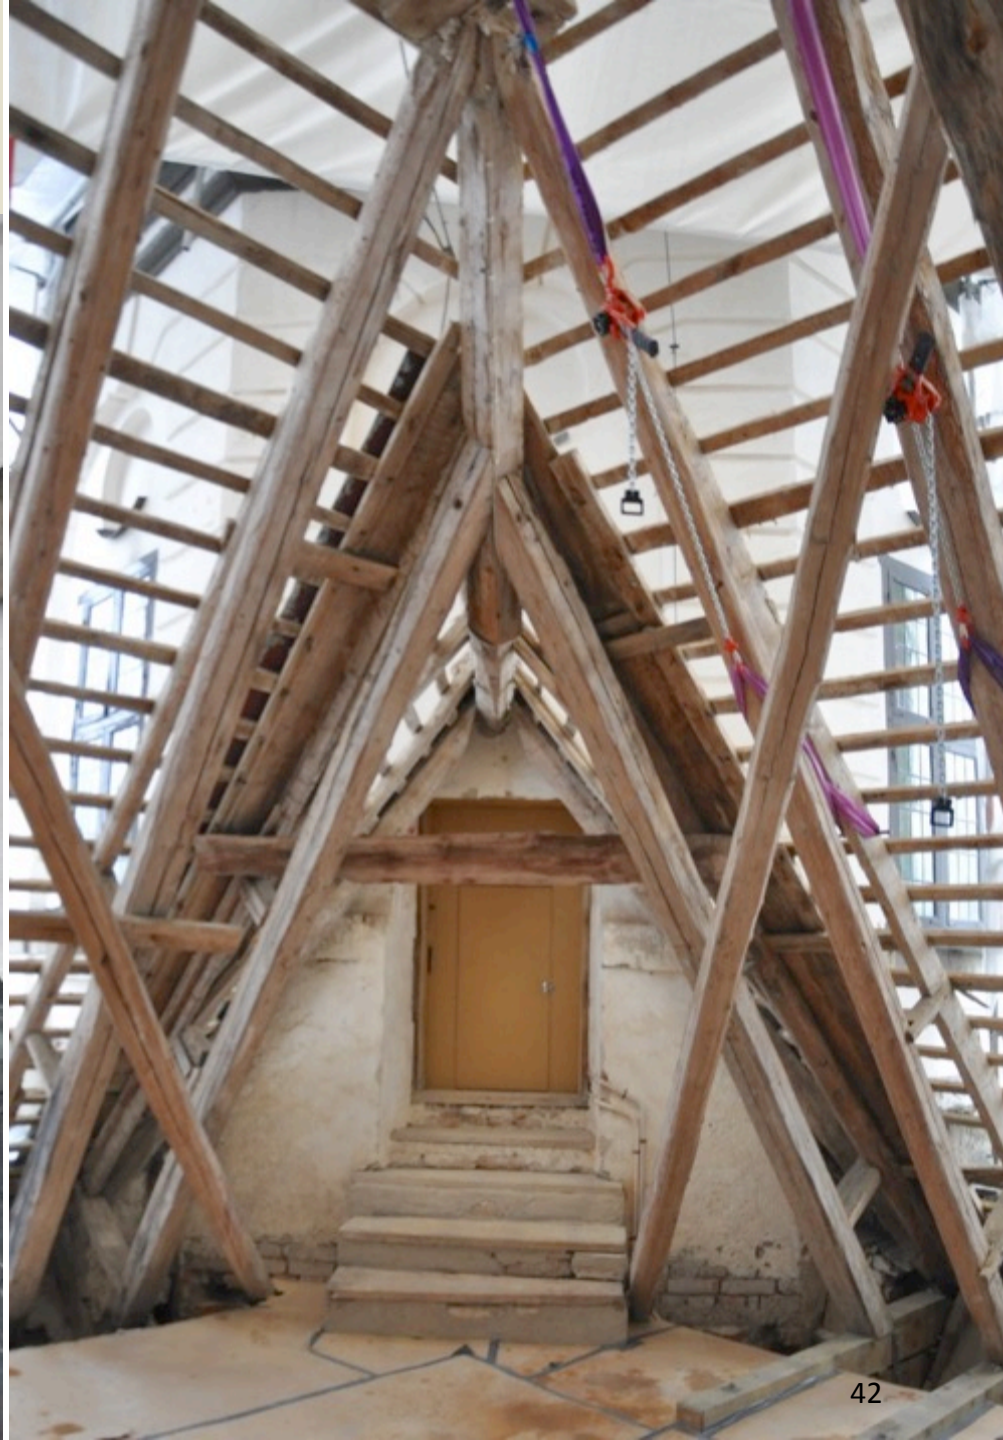
Vinkelrännan mot nordvästra tornet utan plåt. Originalbrädningen ser ut som skit, men det är slottets karaktär, vilket är svårt att bevara.

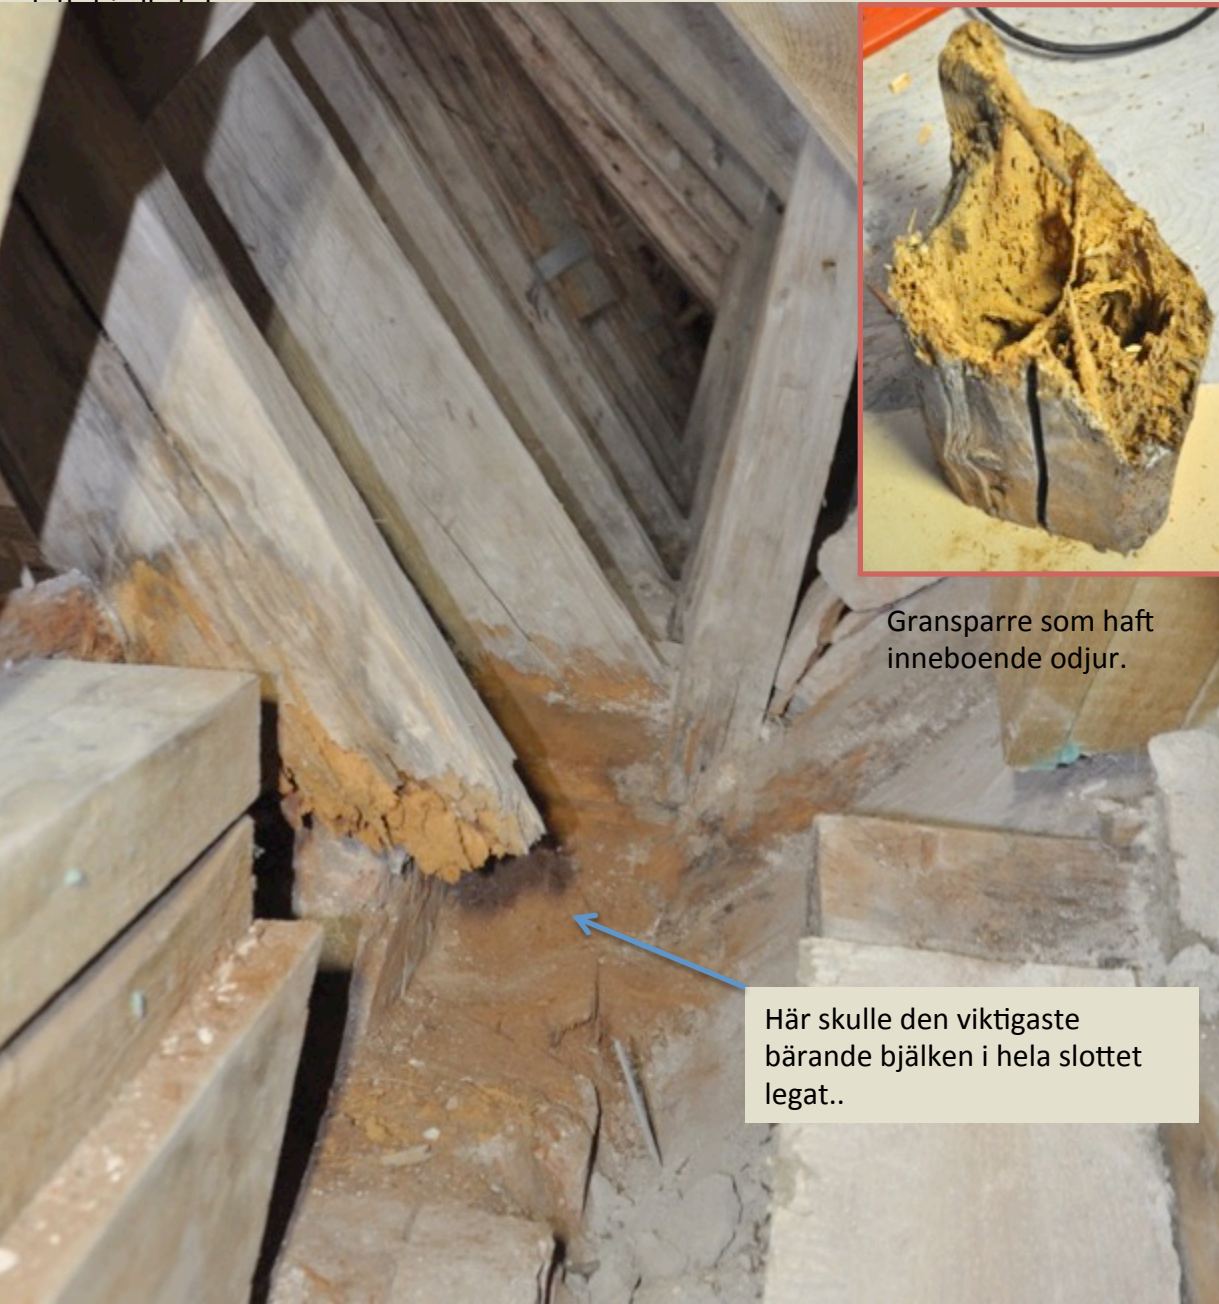
Gransparre som haft inneboende odjur.
