# Spåren av byggnadens själ

Skoklosters slott sett med andra ögon

Mattias Hallgren, Slottstimmerman, 2009-2016

lakttagelser av Mattias Hallgren under restaureringsarbetet 2009-2016.

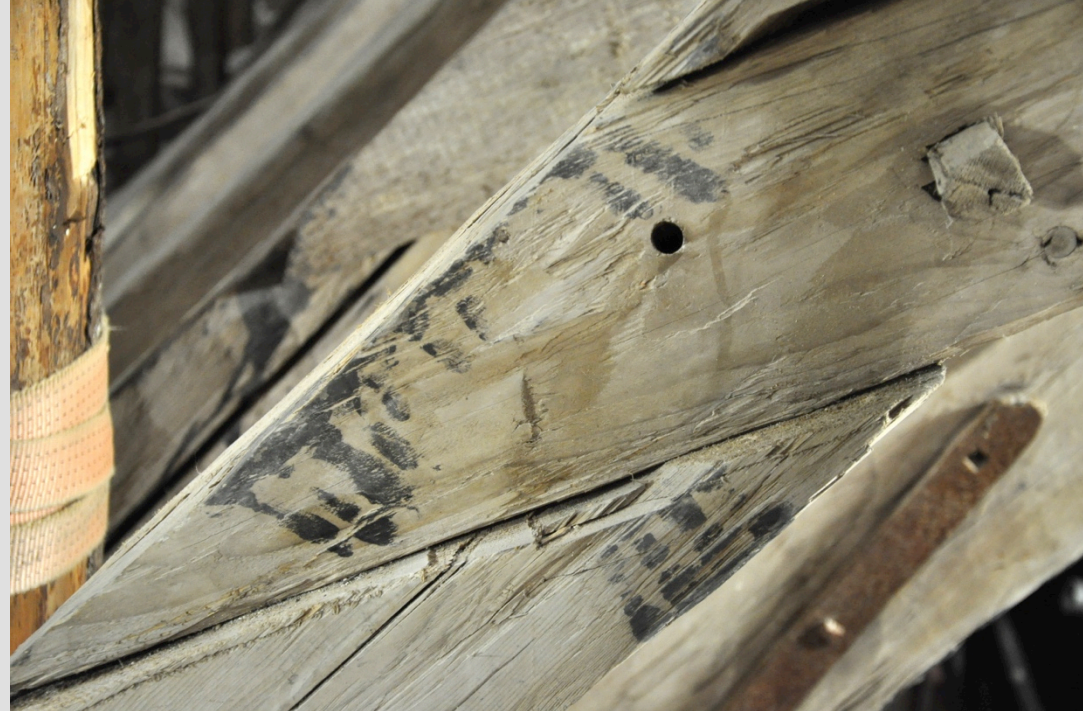
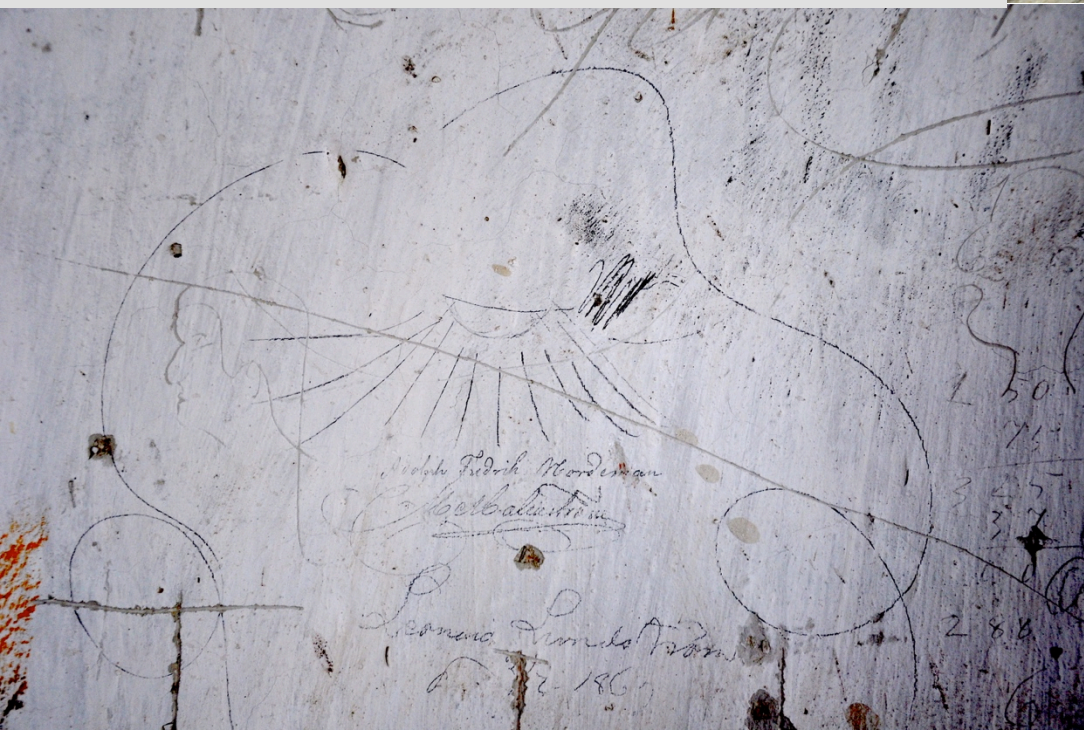
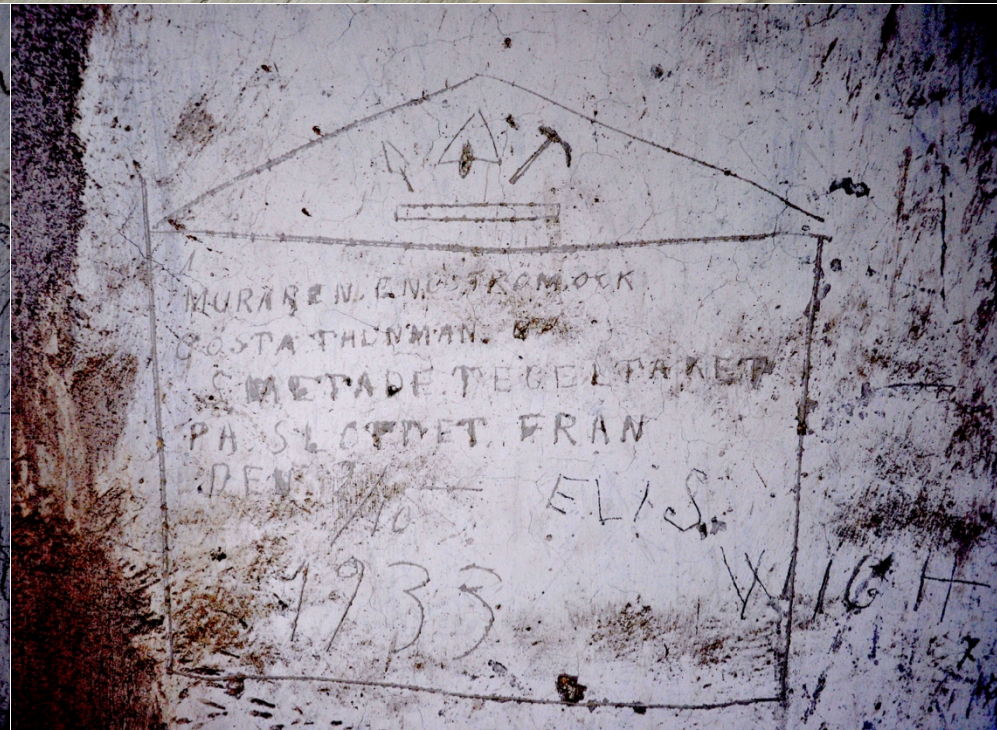
*Bilder nedan, historiskt klotter från tornkamrarna.*

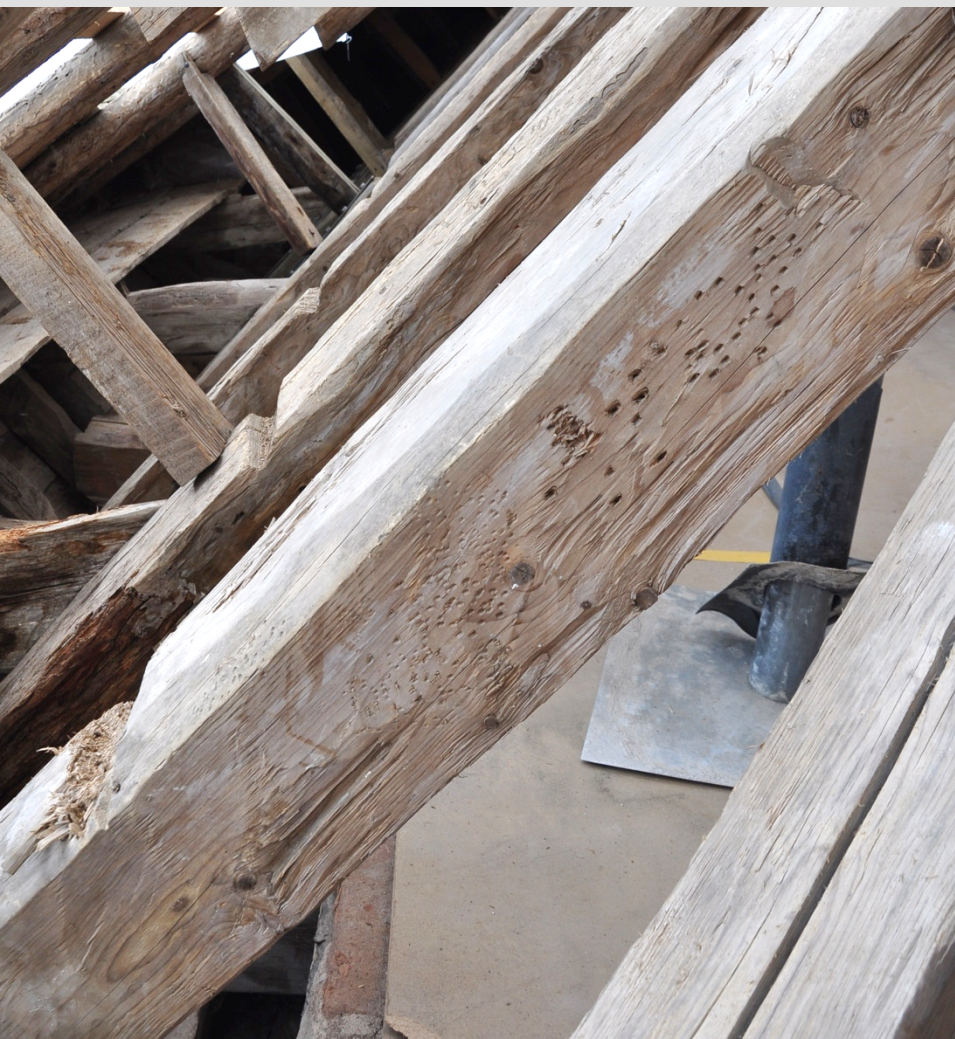
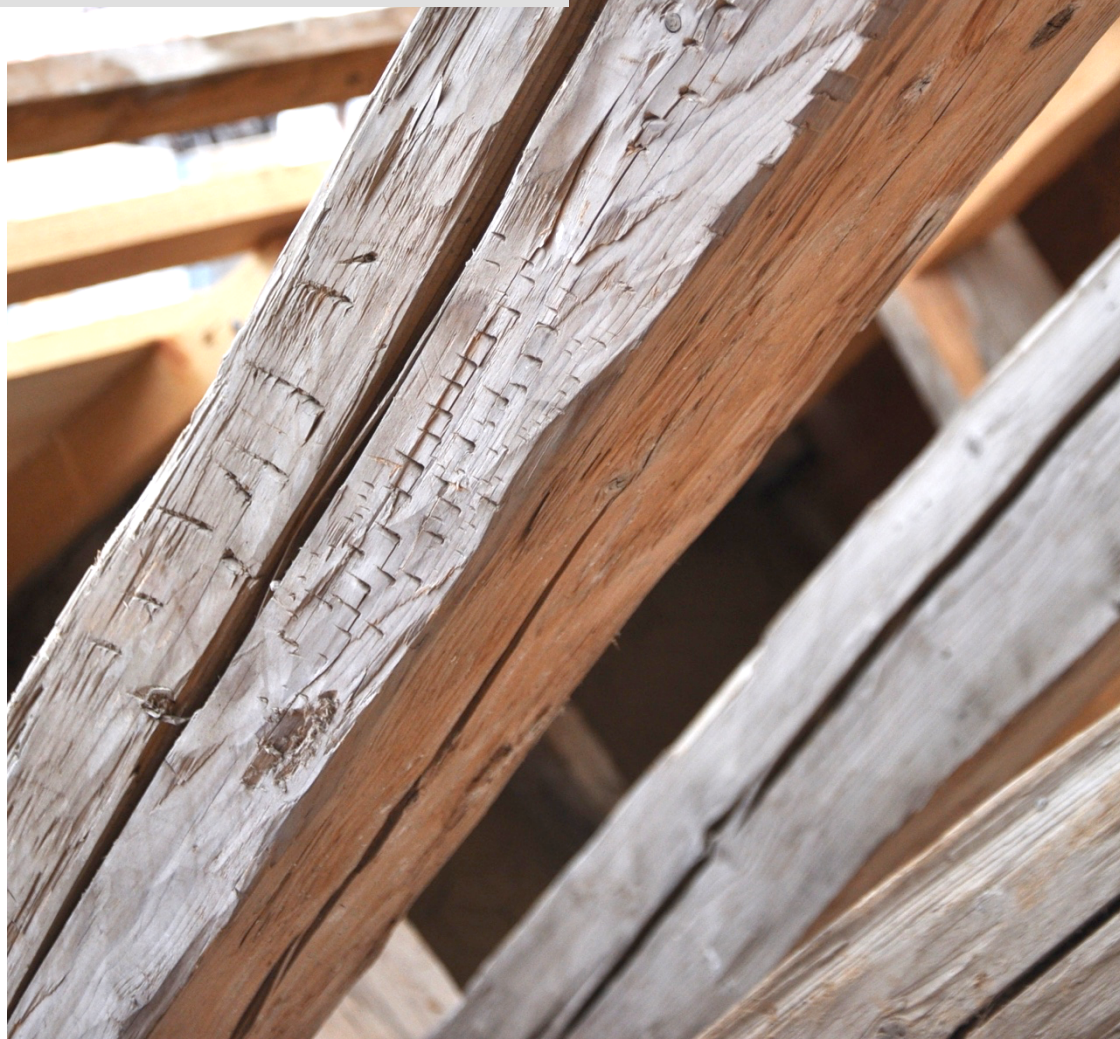
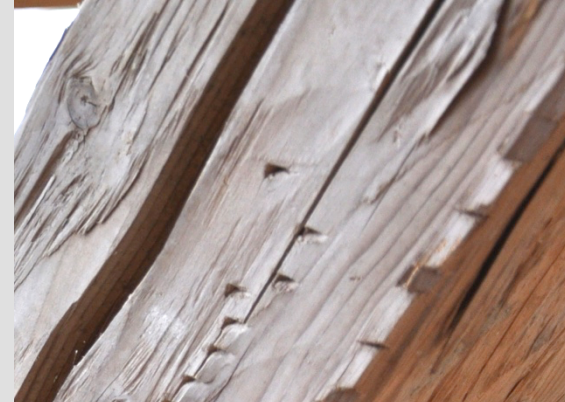
Dryftmärken, som vi kallar det. Små pickade märken i timmerstockar, synbart meningslösa. En överslagshandling, troligen utförd av diskuterande, kanske pausande, hantverkare. Precis som vi förr i tiden ritade krumelurer på anteckningsblocket bredvid den fasta telefonen på hallbänken.

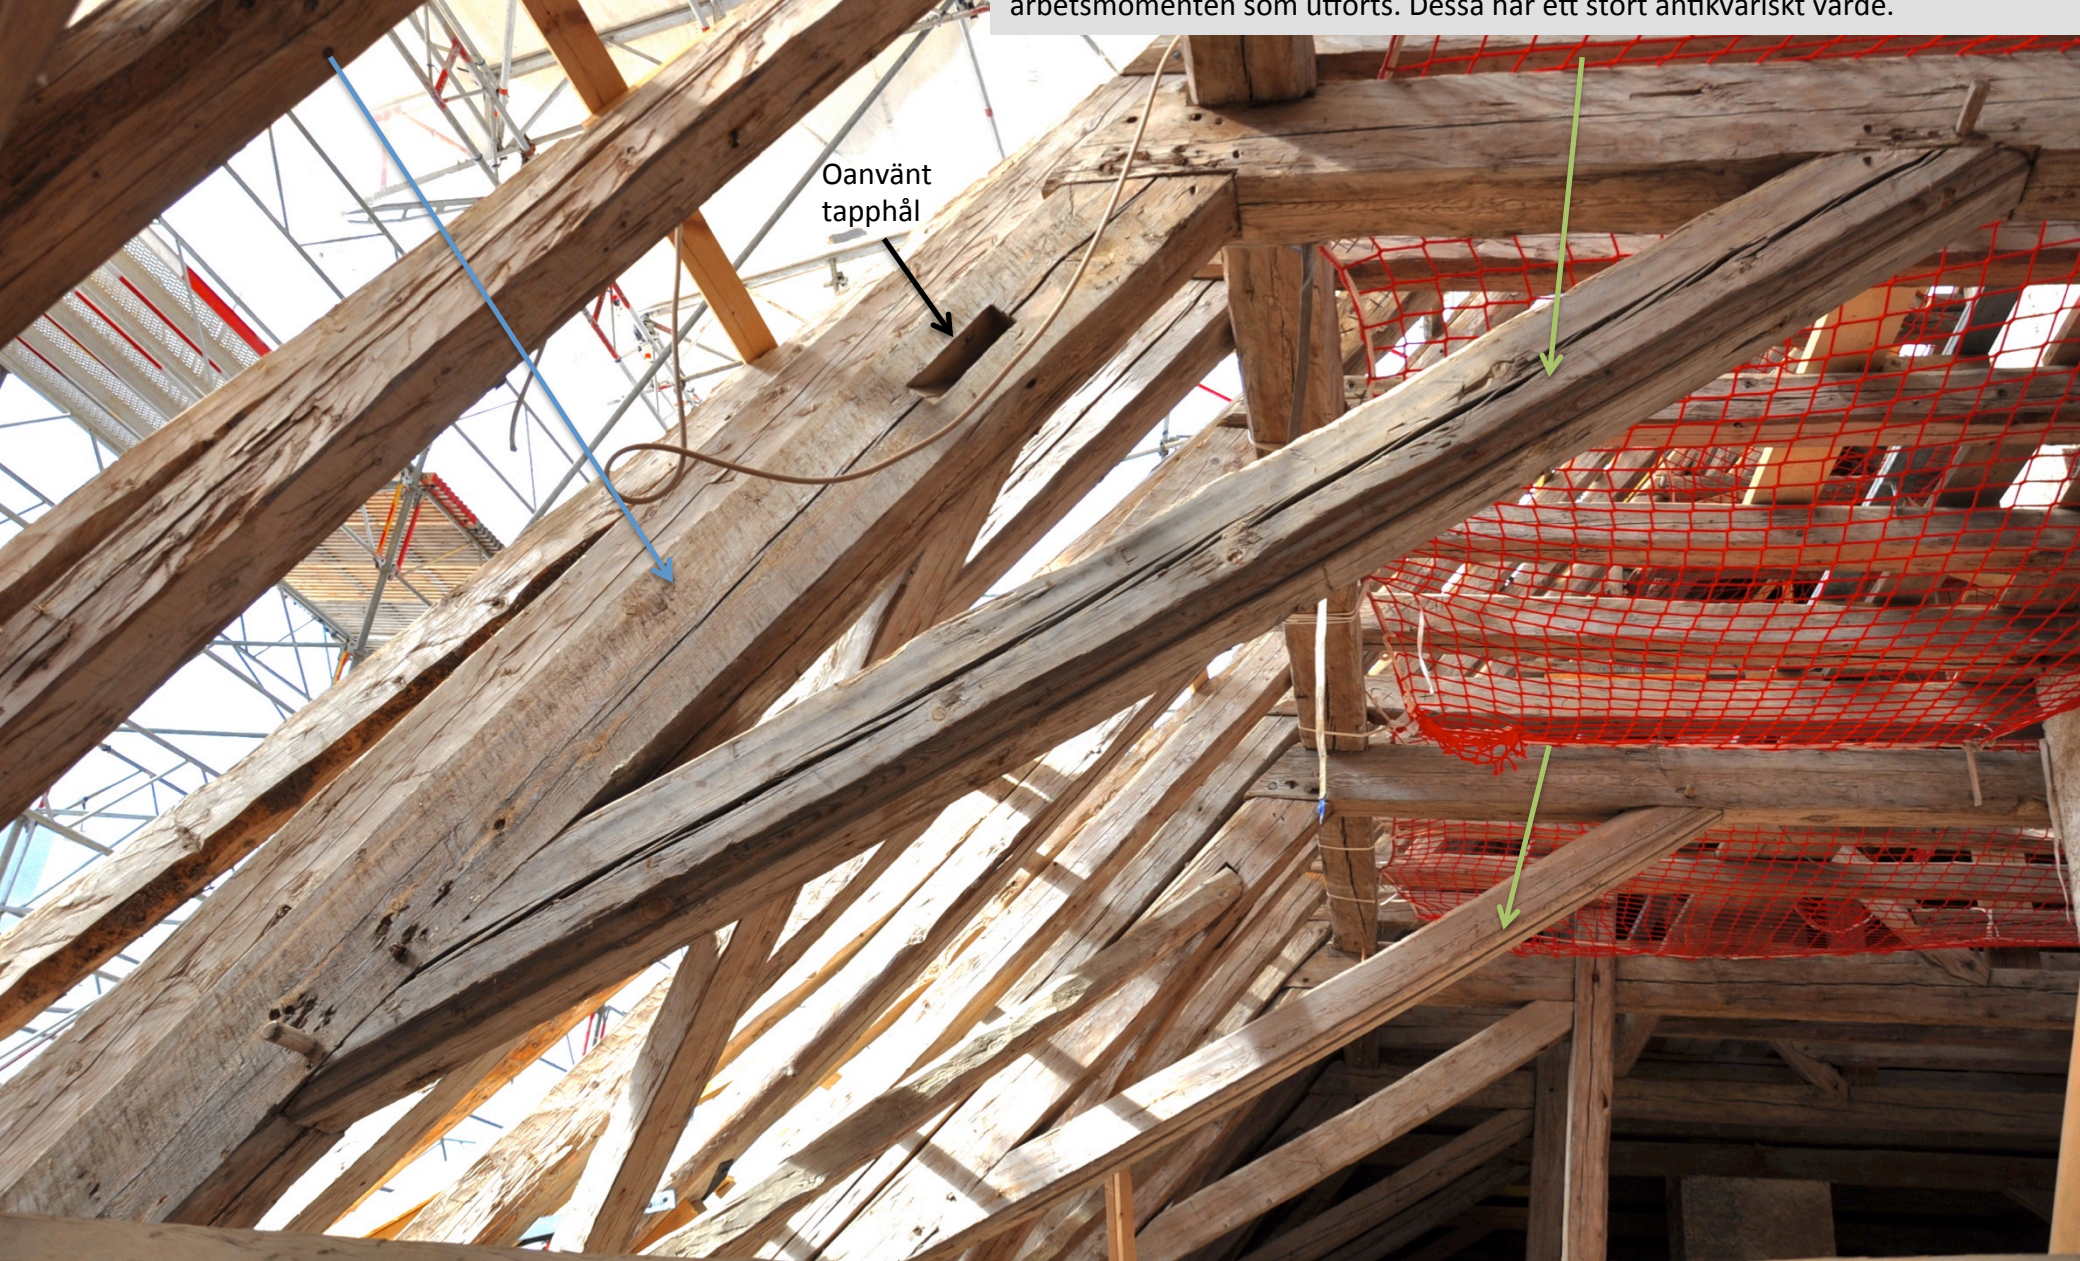
Flera av bockarnas strävor är tillverkade av överblivna profilerade takbjälkar från våningen under. Vissa är även halvfärdigt profilerade, vilket kan tyda på att detta arbete utfördes på plats, samtidigt som man insåg att man hade för många. Att finna halvfärdiga byggnadsdelar är mycket värdefullt, då de visar de olika arbetsmomenten som utförts. Dessa har ett stort antikvariskt värde.

Oanvänt  
tapphål

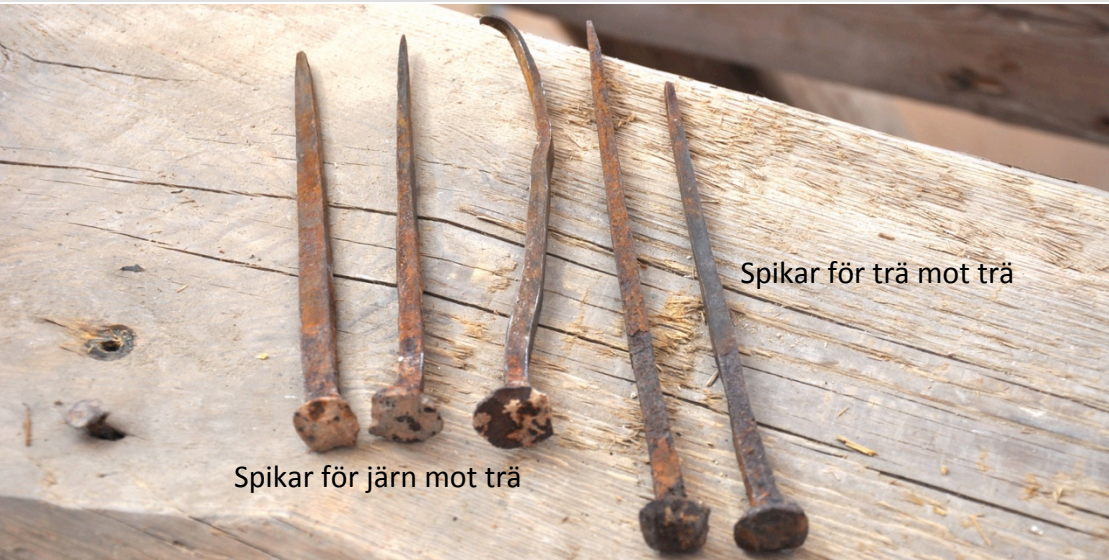
Smidda spikar troligen från Arboga spiksmedja. Väldigt många av slottets större originalspik har återbrukats för samma ändamål som de tidigare haft. De flesta var spikade i färska sparrar som torkat och fått stora torrsprickor där spiken suttit. Därför gick det att få ut dem hela.

Spikar för järn mot trä

Spikar för trä mot trä

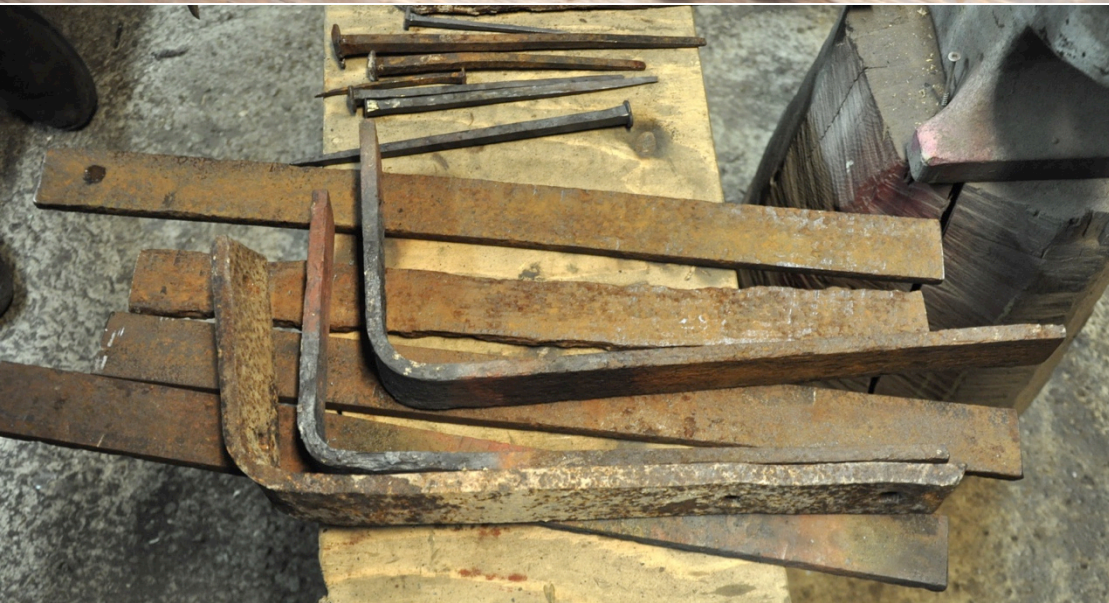
Järn för listverkets upphängning nyttillverkades av äldre lancashirejärn.

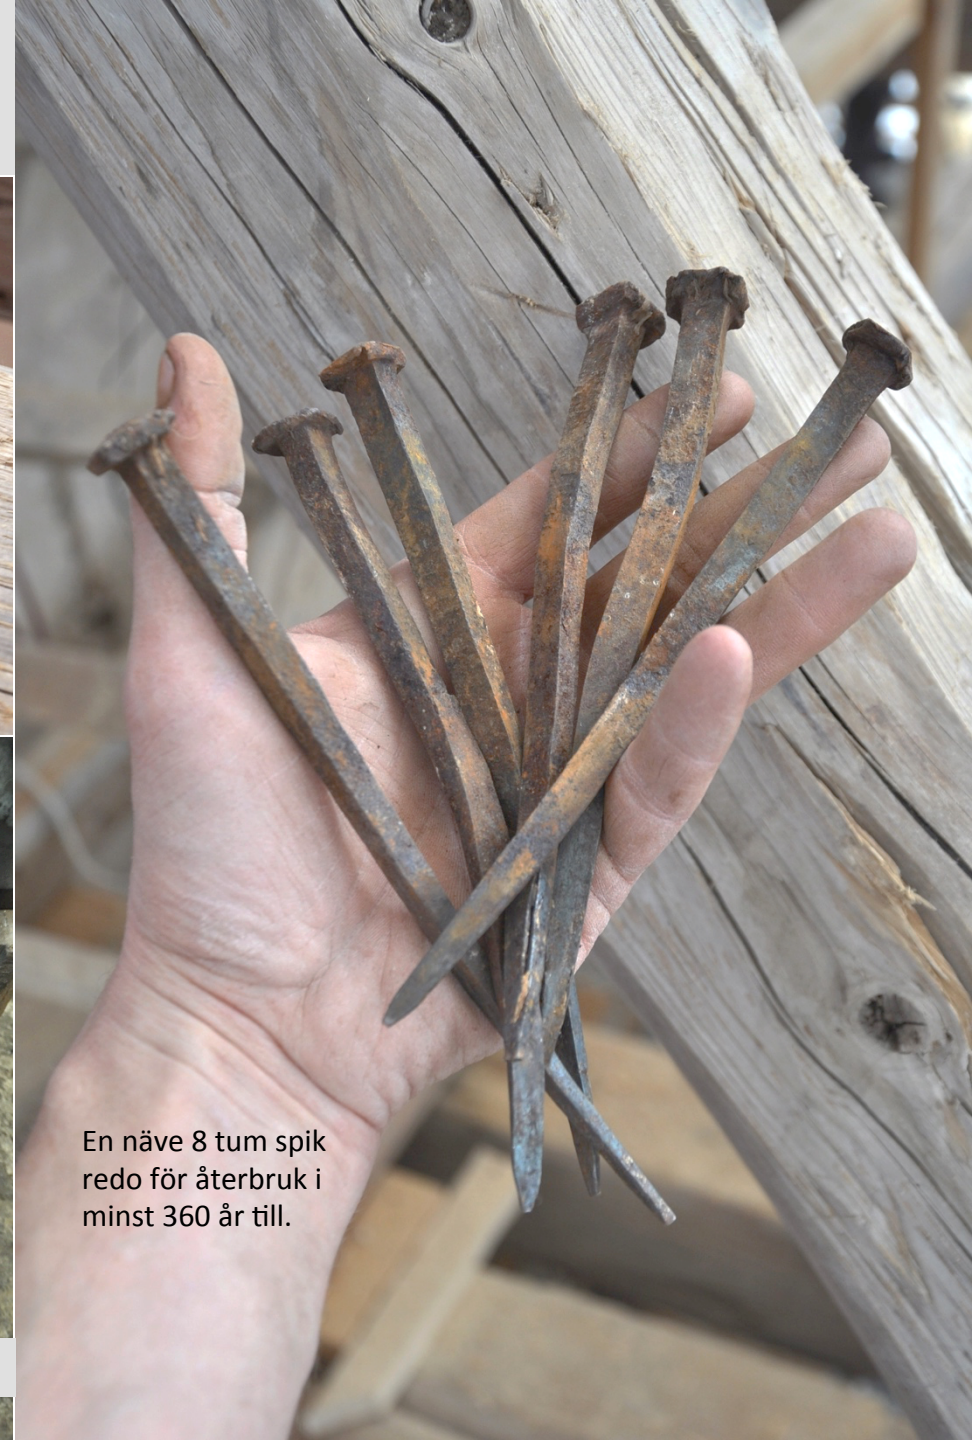
En näve 8 tum spik redo för återbruk i minst 360 år till.

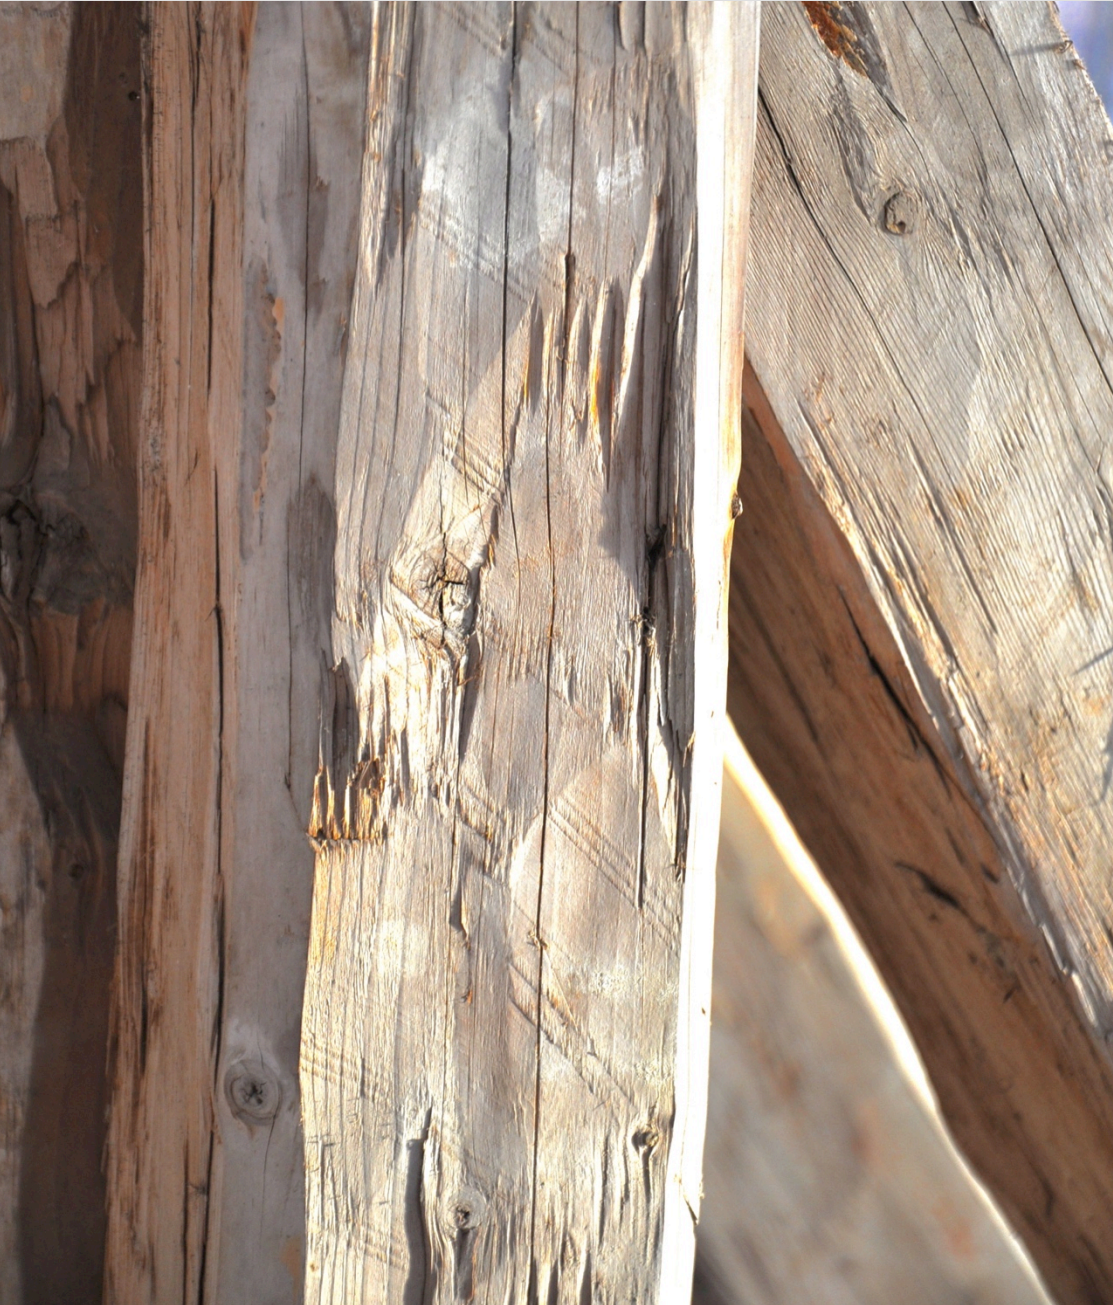
Verktgsspår av yxa och såg berättar mycket om arbetsteknik och verktygstyp. Nedan ses en sparre huggen framåt, troligen upplagd på arbetsbockar med en repig bredbila. Förmodligen en högerhänt timmerman.

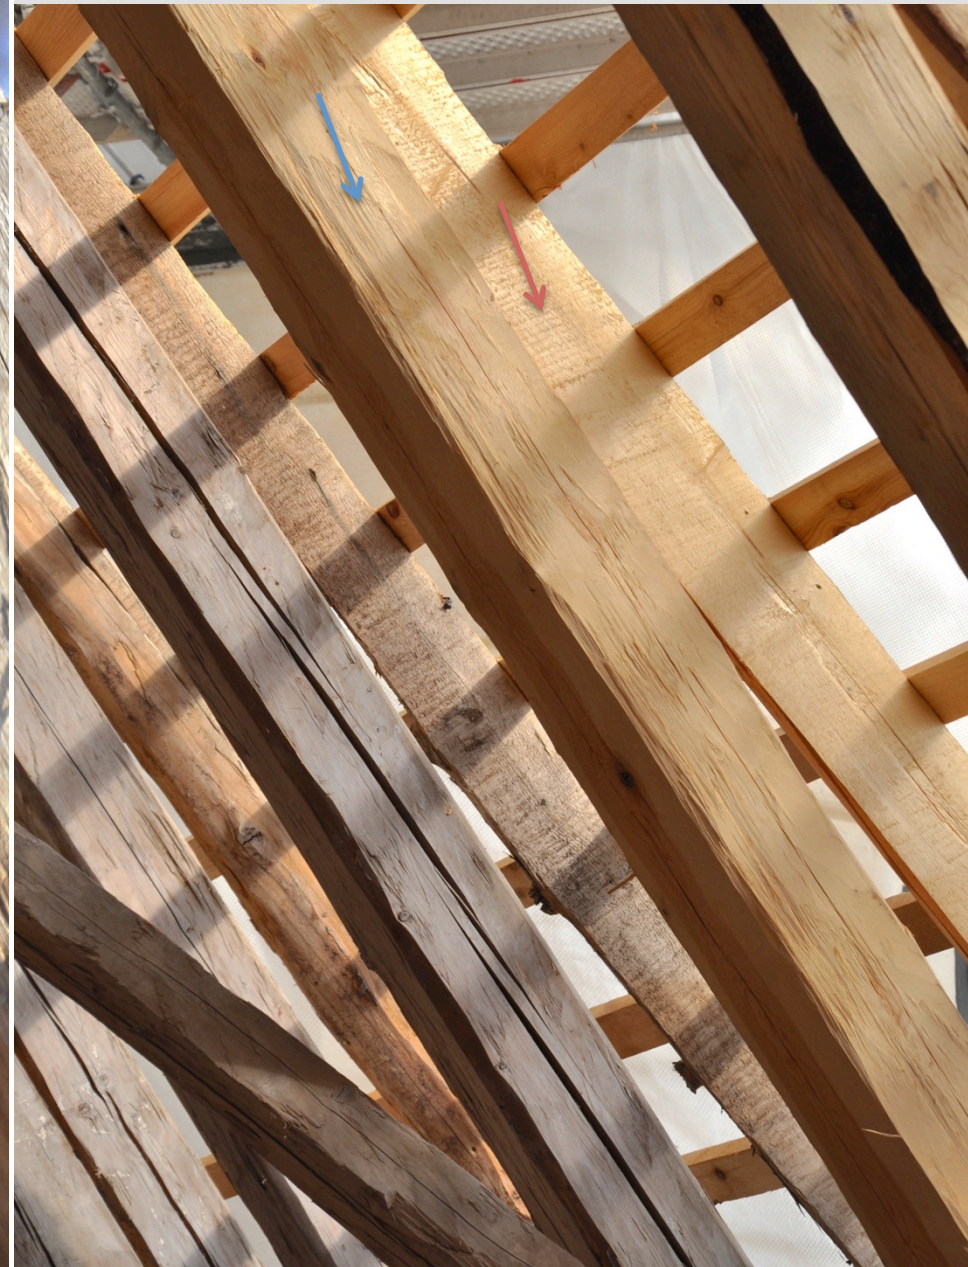
Bredbilade högben med kransågade påsalningar, nytt och gammalt. En stilrestaurering där material i originalkonstruktionen behövde bytas ut. Alla nya delar är märkta med årtal såväl fysiskt som på ritningen.

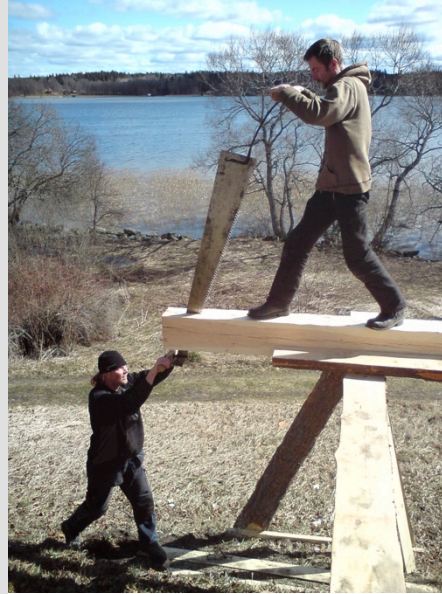
Mattias Malmros och Bengt Bygdén kransågar itu en bjälke i slottsslänten. En optimal placering för sågbocken, kanske även på 1600-talet.

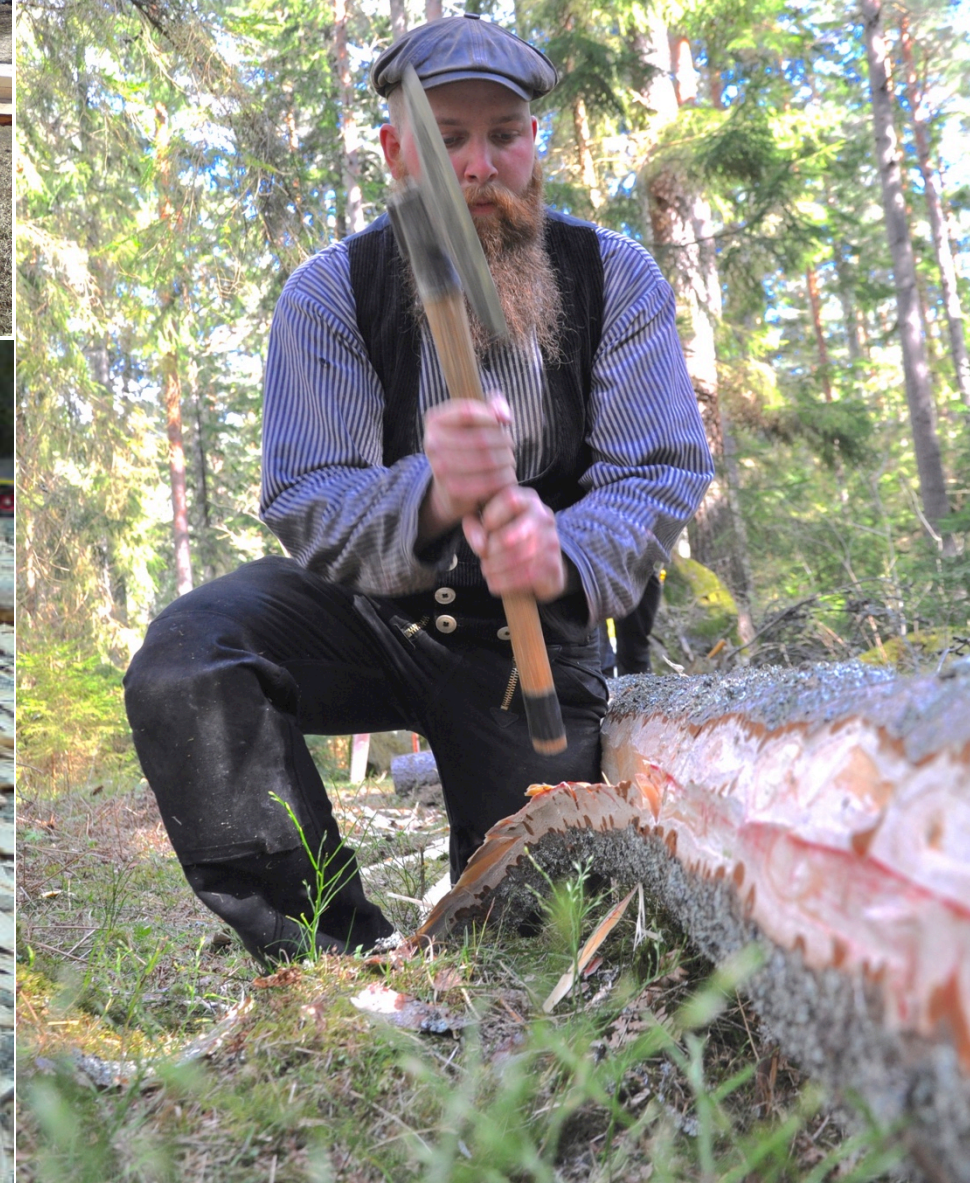
12,5 m långt högben till  
2009 års reparation.

Alex Nordin bredbilar fram en gransparre i vårvintersolen. Normalt har man stocken högre upp, men i skogen blir det inte alltid som det var tänkt. Då får man anpassa sin arbetsställning efter förhållandena. Just detta ger annorlunda verktygsspår från samma timmerman med samma yxa.

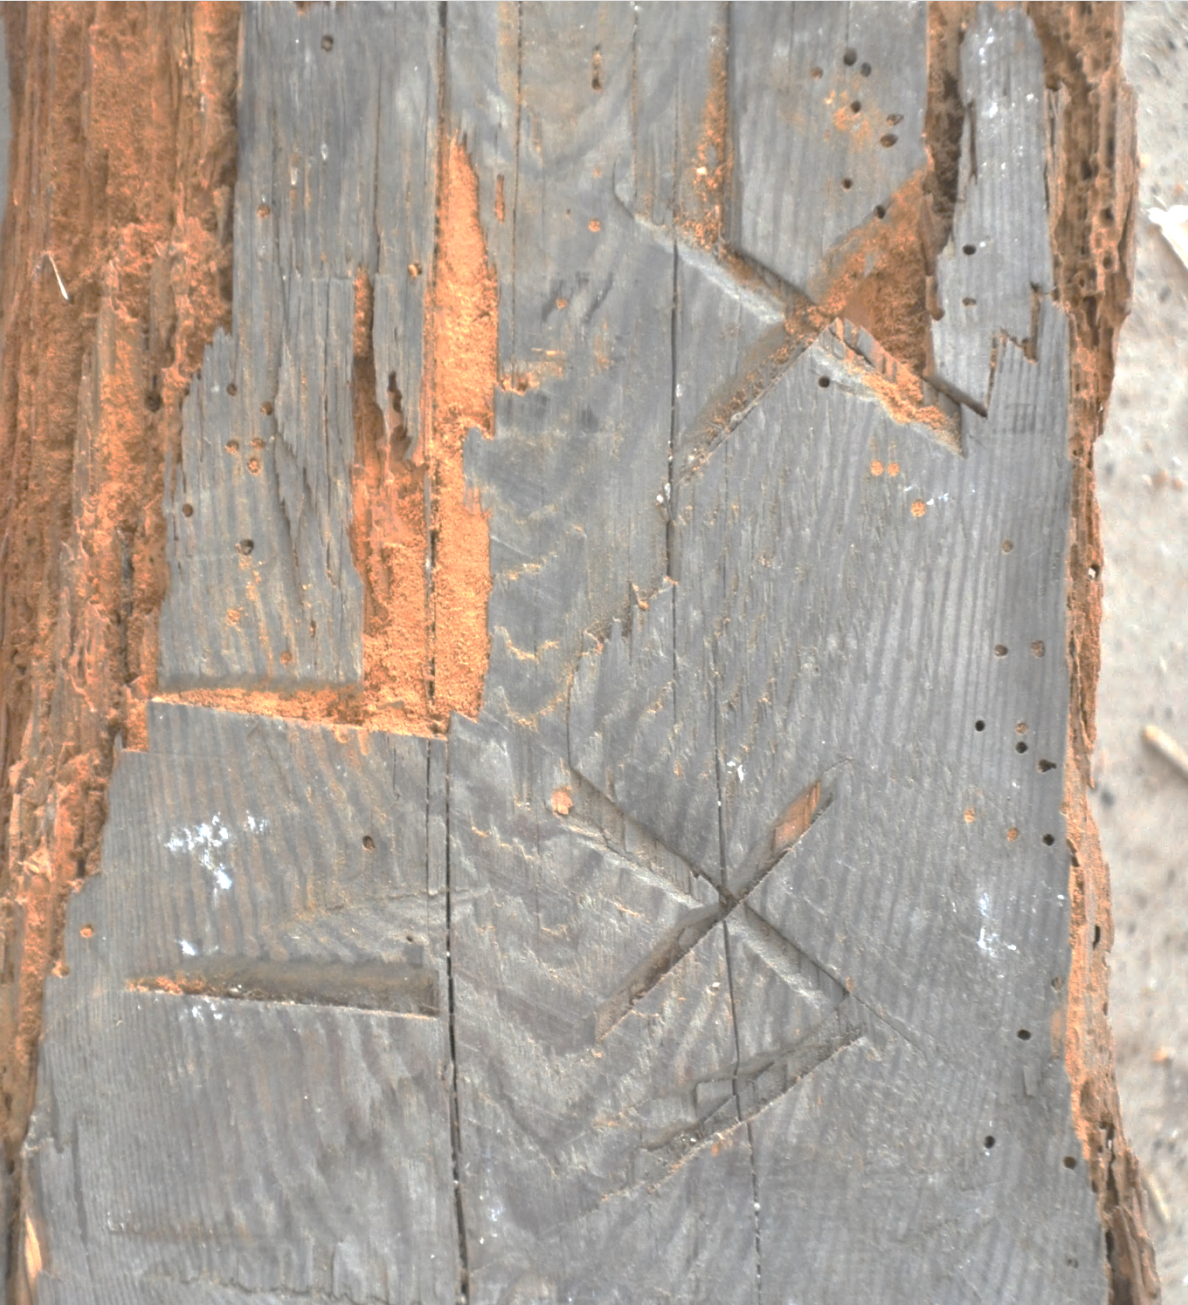
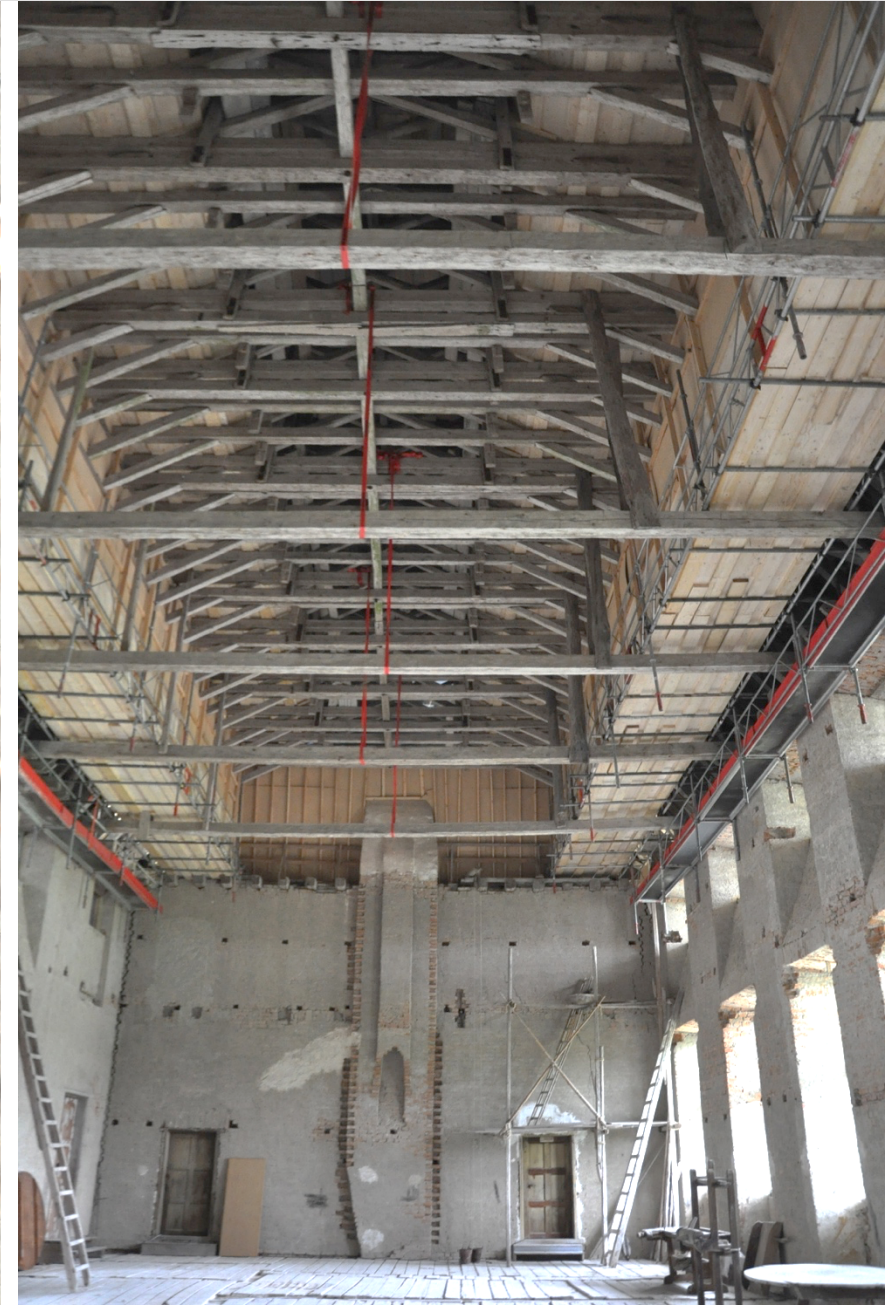
När vi demonterade bottenbjälkarna av de rötskadade knutarna fann vi timmermansmärkningen i knuten. Detta var en värdefull pusselbit för att rekonstruera arbetsprocessen med att tillverka, montera och resa taklaget över ofullbordade salen. Den takkonstruktionen har ca 900 knutar och är en av de mest avancerade och största i landet.

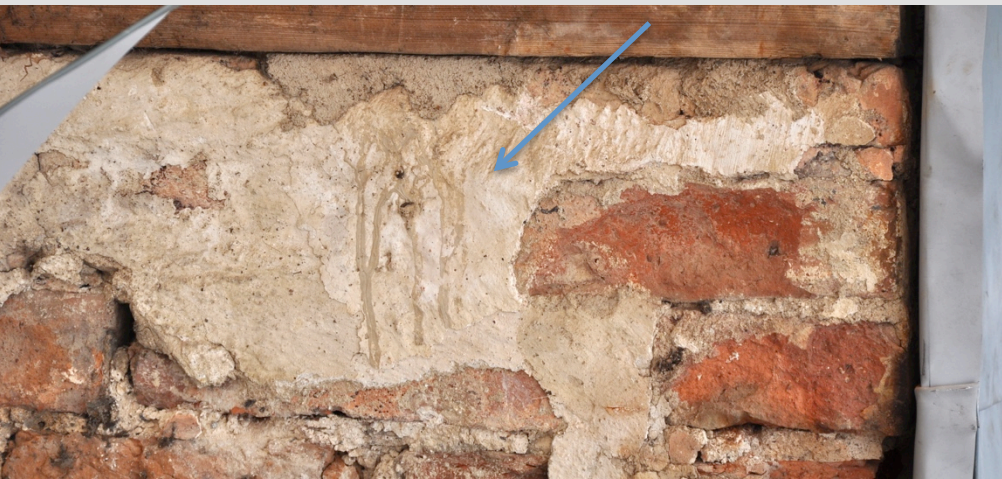
När plåtslagarna demonterade den sönderrostade järnplåten från en av södra takets skorstenar, upptäckte jag att den ursprungligen varit försedd med murade fördjupade nischer, 2" djupa på alla fyra sidor. Det fanns rester av puts med gräddvit kulör. Men sex av skorstenarna skall ha klätts med begagnad koppar från rännorna i takfoten från borggården 1673.

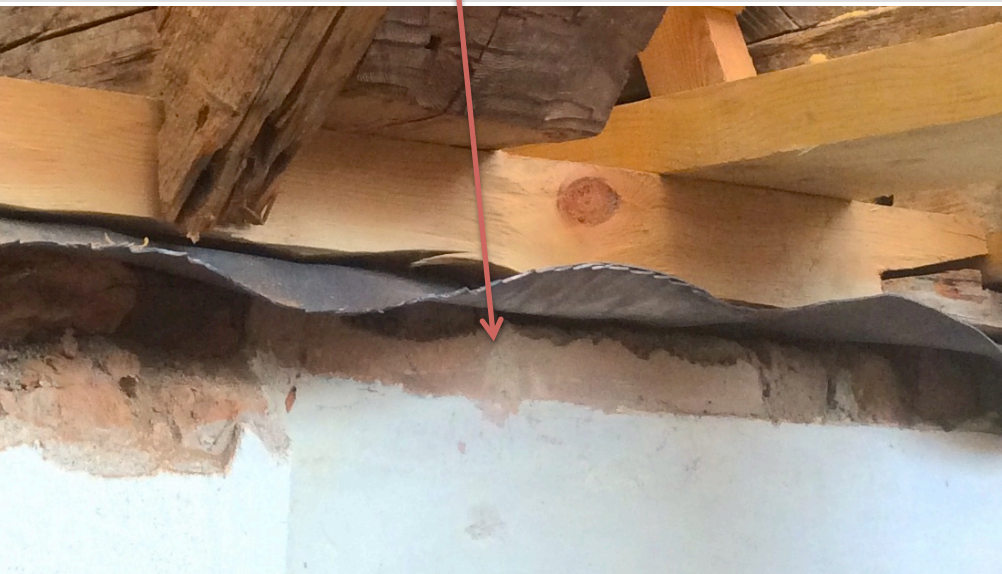
Mot borggården fann vi bakom listverket rester av rosa puts, vilket tolkas som en tidigare färgsättning. Kanske var det en rosa bård på en grå fasad. Det nämns i Erik Andréns bok att det köptes flera tunnor kimrök till fasadputsen.
