# Renoveringen av Marka klockstapel 2012

Rapporten beskriver iakttagelser före och under arbetet och berättar om hur stapeln renoverades. Text av **Mattias Hallgren**.

Klockstapeln vid Marka kyrka i Falköpings pastorat hade stora rötskador från flera generationers vattenläckage. Enligt dokumentation uppfördes den 1752, då som öppen stapel med två klockor. Kyrkans stentorn ska ha rivits ned ca 1750 och återanvänts till nuvarande vapenhus. Vi hade misstankar om att man även återanvänt virke från tornet till stapelbyggandet.

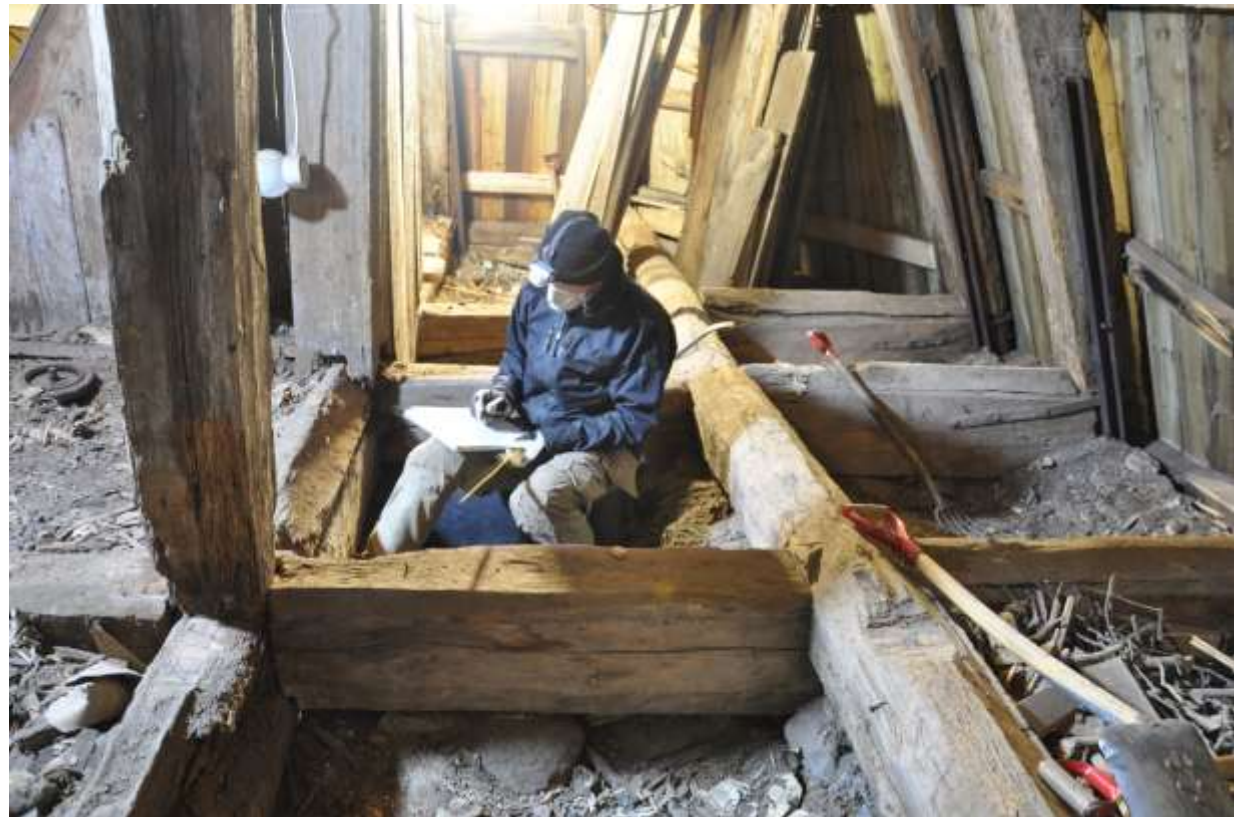
Vi kunde konstatera att alla syllar och alla ben och strävor var mycket skadade och var i behov av byte eller skarvning. Ytterpanelen som till större delen var tryckimpregnerad sög fukt igenom sig själv och en bristfällig spikning höll ej locklisterna mot underbrädorna. Detta delvis för att alla regler panelen spikats i var helt ruttna.

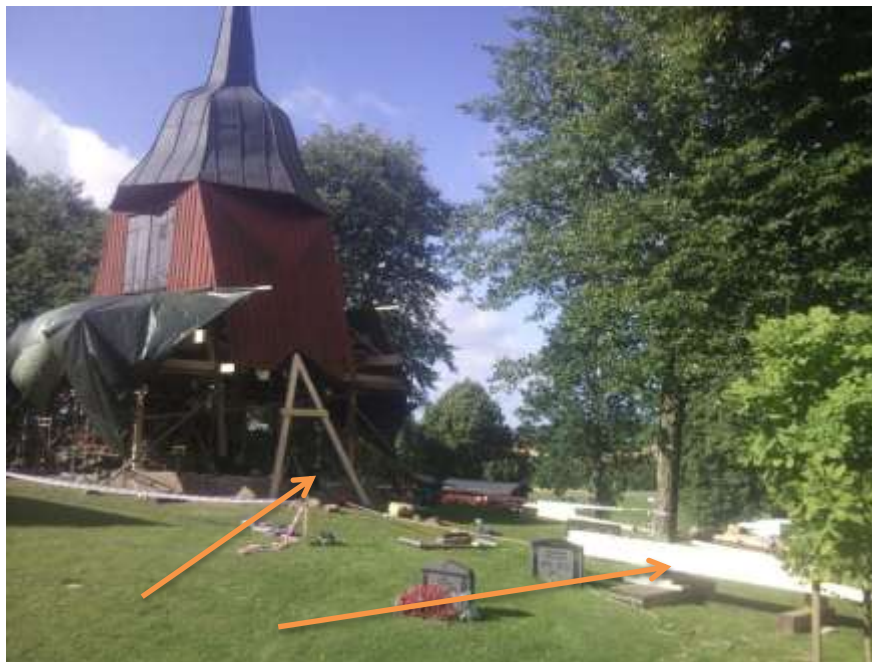
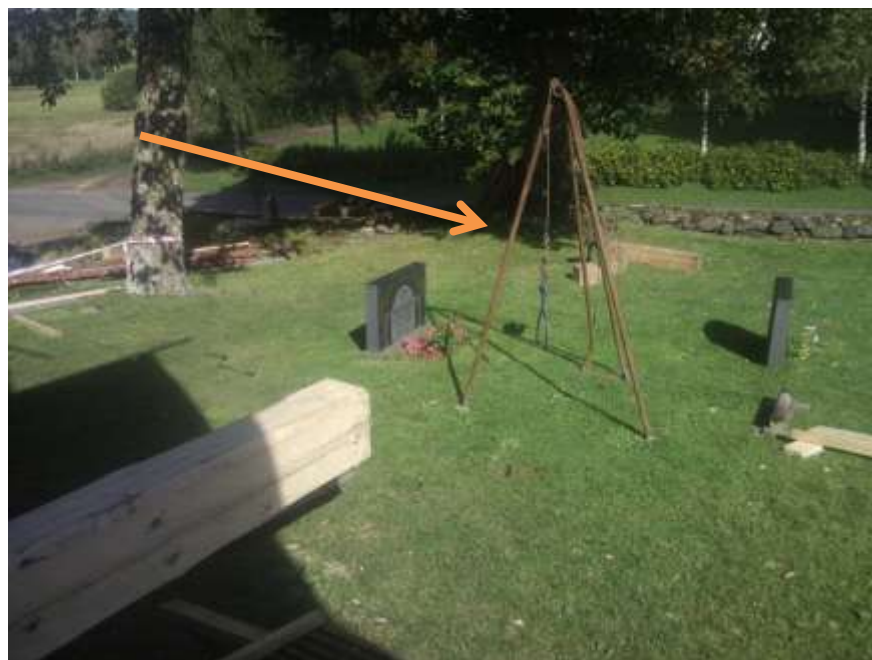
Som man kan se här så är grunden rensad på allt ner till uppskattningsvis 10cm under den gräsmatta som växte då stapeln kläddes in under sent 1800tal.

Vi fick en känsla av att nuvarande stapel inte var den första, utan att det tidigare funnits en ,kanske bara med den medeltida klockan i? (vindflöjeln visade ju 1730)

Grundstenarna var i vissa linjer mycket stora sandstenar lagda på rad lite omotiverat under de sekundära sidosyllarna. Här behövdes det ju inga grundstenar för att ta tyngd från nuvarande stapel, och här är den kraftiga grundmuren av sandstensblock. Däremot under mittre tvärsyllen finns knappt något man vill kalla grundmur alls, där det mest ligger slarvigt lagda mindre och större stenar. De stora stenarna låg där de inte behövdes och de små där det behövdes. Detta diskuterades med antikvarier och arkeologer som kom på celebret besök.

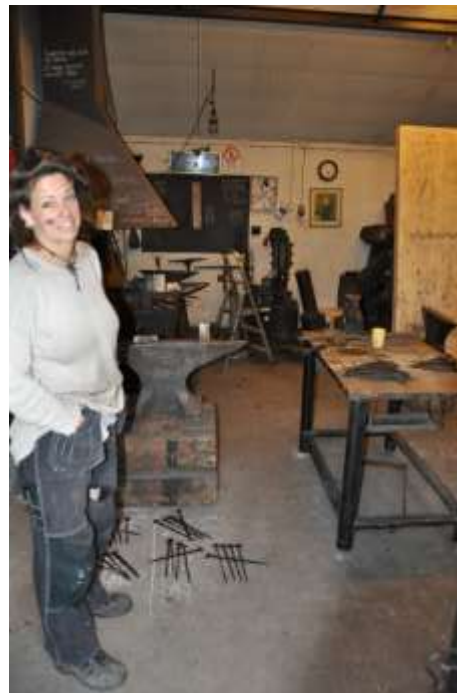
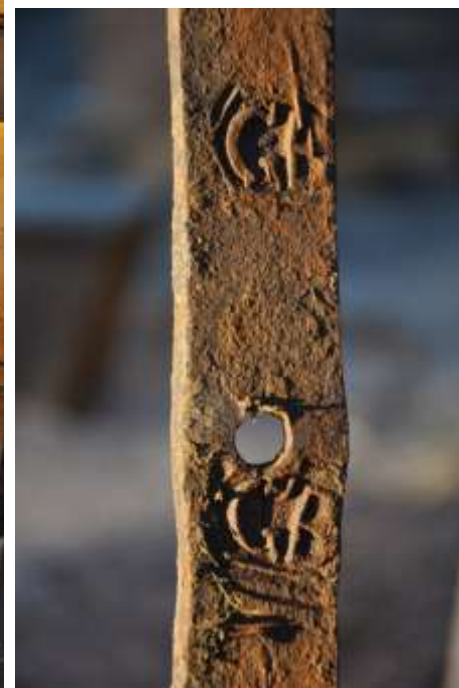
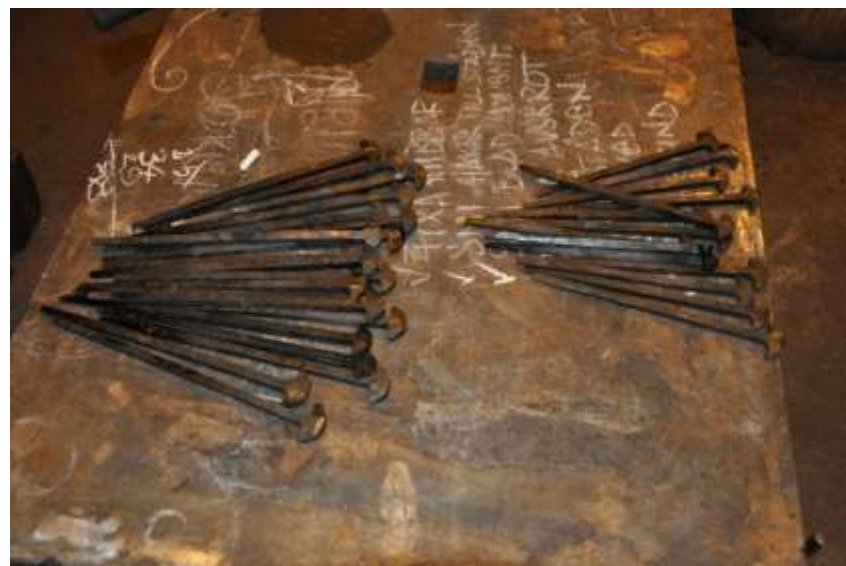
8" och 10" spik á la 1700-tals stuk. Det speciella med dessa spik är skallens form. Den är platt på sidorna och liknar en karolinerhatt i profil. Dess skalle är stark och driver sig in i virket när man bankar på med storsläggan.
