Korsberga klockstapel

Hjo pastorat 2014 10 11

Reparation av tornkonstruktionen utfört av
Mattias Hallgren, Traditionsbärarna

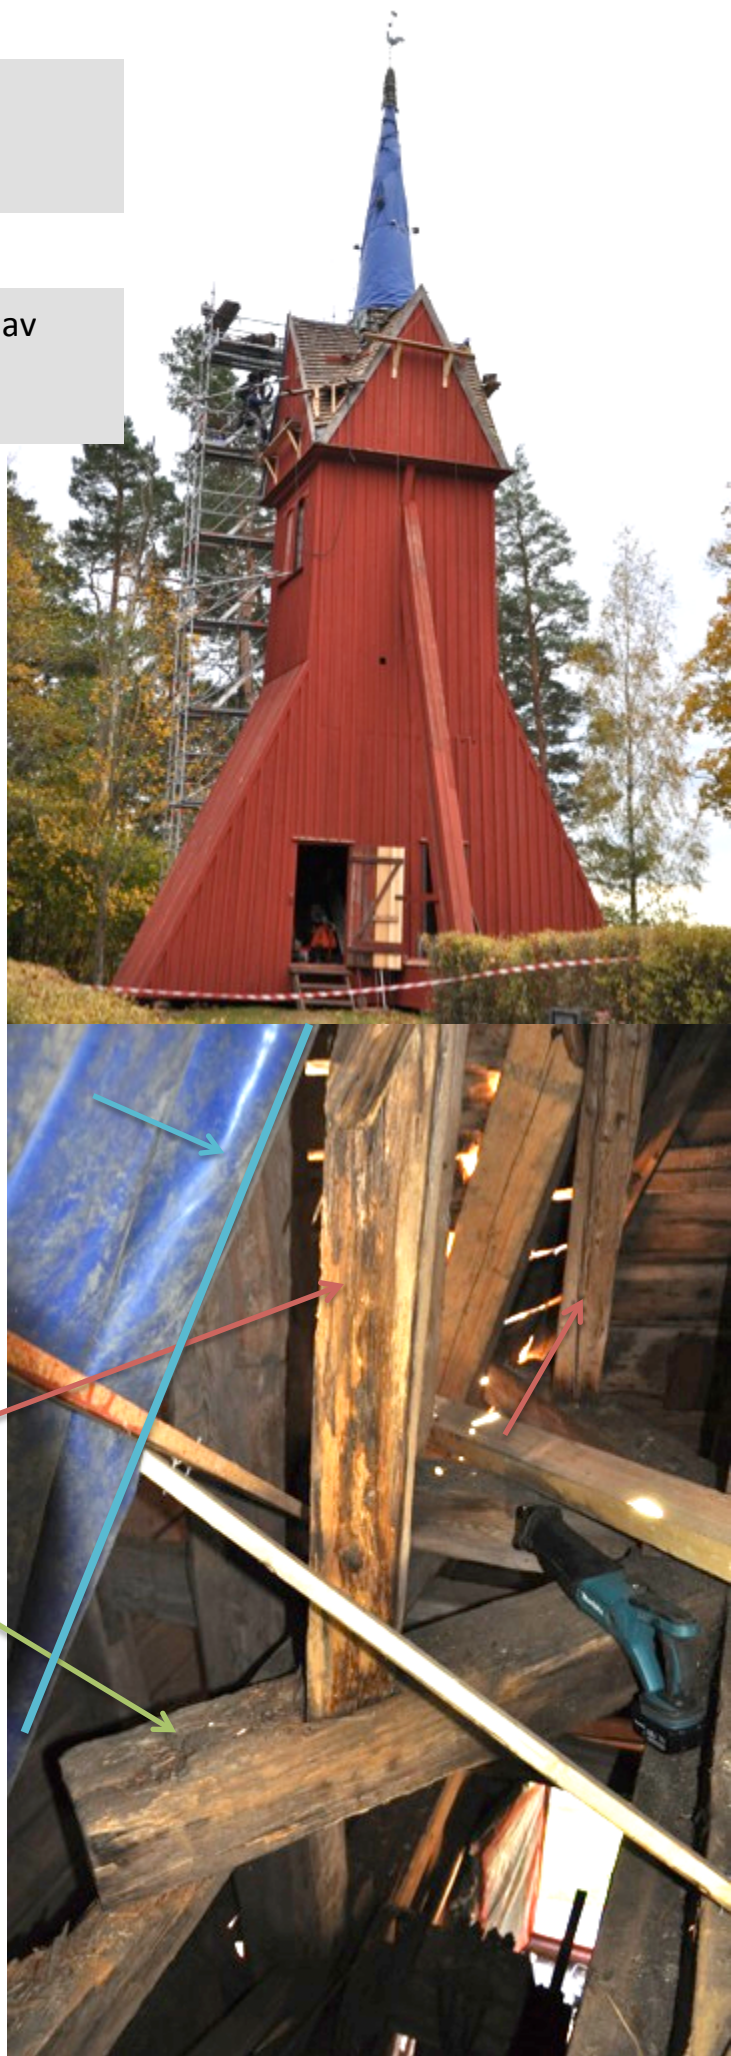
Vi undersökte tornkonstruktionen tillsammans och såg att sex av åtta sparrar som utgör spiran stod lösa på sina upplag! Detta på grund av att bjälkarna de stod på var dåligt inpassade och knutarna var bristfälligt utformade från första början.

En av sparrarna närmast den mest rötskadade rändalsstocken (bortplockad i bilden) behövde bytas. De åtta sparrarna är av ca 4"x5" fyrkantshugget virke och möter mittmasten längst upp i toppen. Sparrarnas nedre ändar utgörs tappar ner i tapphål i de bärande bjälkarna. Tapphålen och tapparna är mycket slarvigt gjorda, bjälkarna hade glidit undan i sidled och infästningar hade spruckit sönder där de kraftiga spikarna fästs.

Klockstapelns alla knutar har genom tiderna försetts med inslagna träkilar för att stabilisera stapelns rörelser vid ringning. Tydligt har man haft problem under en längre tid. Jag tog fasta på detta och använde nya takspån för att tajta till de dåliga knutarna i tornet.

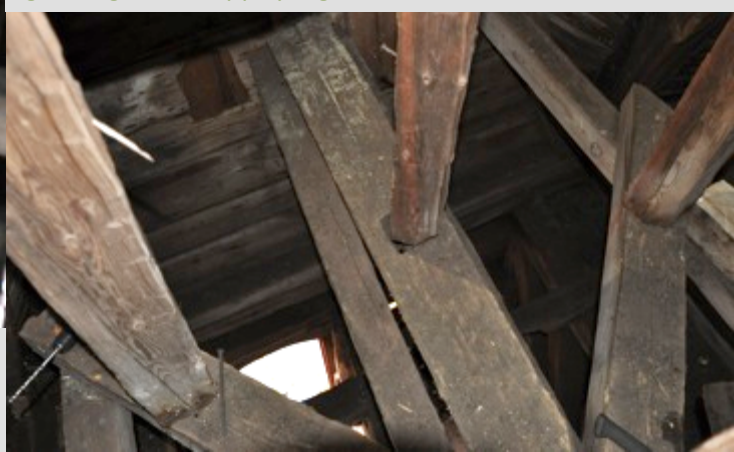
Bildkavalkad från den svårfotograferade arbetsmiljön.

Längst upp i toppen av spiran finns det stora skador från getingar och fåglar. Flera stora hål genom underpanelen och flera av sparrarna är kraftigt angripna av något som "tuggat" på virket. Minst en sparre har skarvats vid den senaste ompånigen.

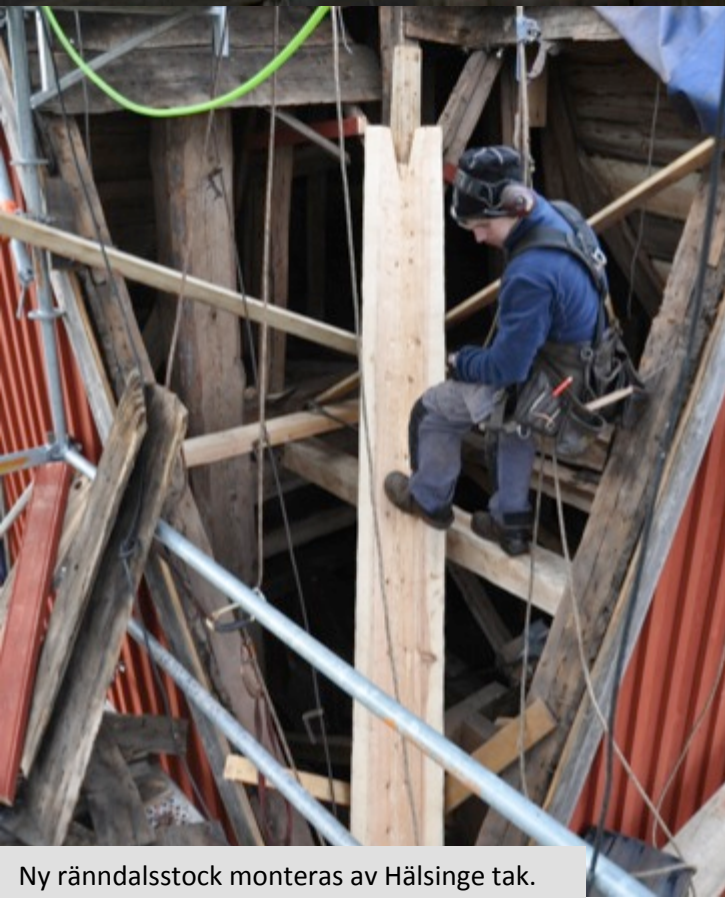
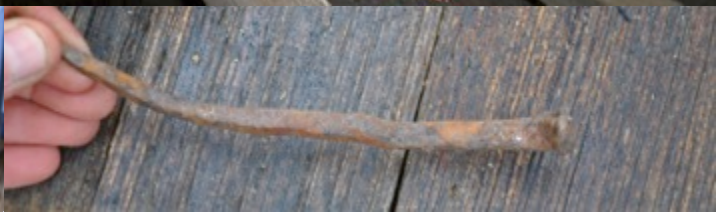
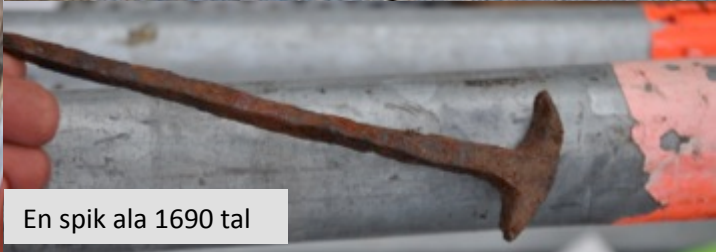
En spik ala 1690 tal

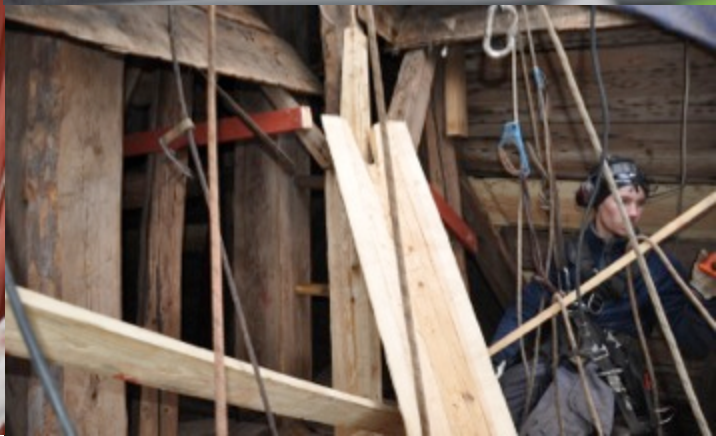
Ny rändsalsstock monteras av Hälsinge tak.

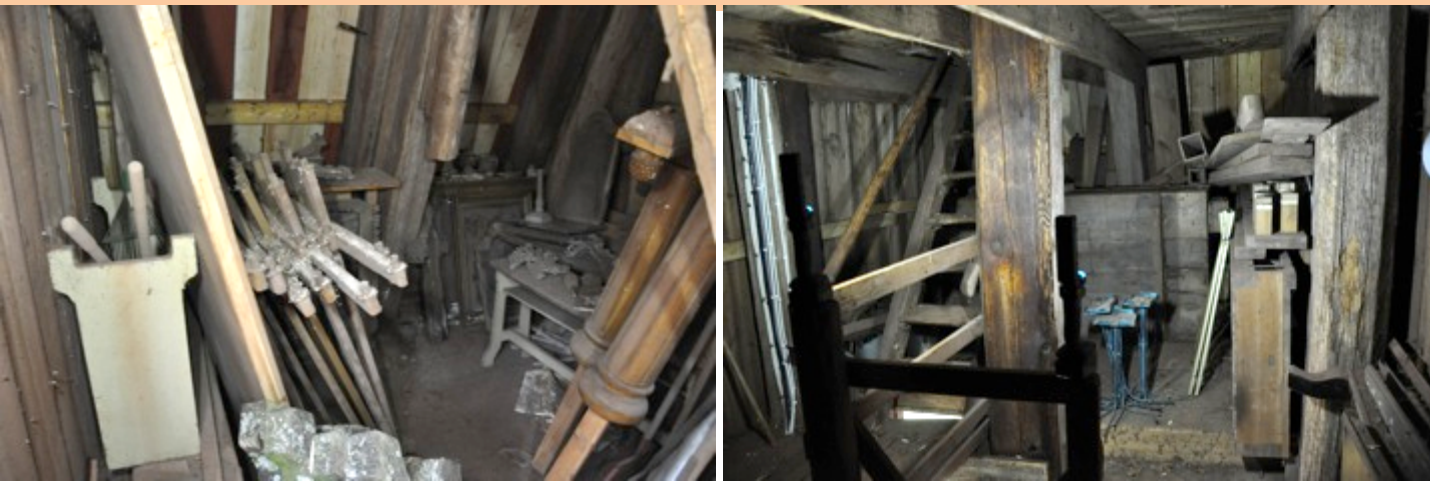
Den nordöstra syllan har lämnats **kraftigt ihålig av röta** och den **bärande stenen** har sjunkit in i undersidan av stocken!

Inne i klockstapeln finns diverse äldre kyrkinterior mm som omöjliggör inspektion av vattenläckage. Om de sparade grejorna haft ett separat förådsckjul hade kansk läckaget kunnat ha upptäckts i tid och syllarna aldrig ruttnat bort.. Ett förådsckjul är mer ekonomiskt än syllbyten. Oinspekterbara vindar och staplar är troligen en mycket stor orsak till att kulturarvet ruttnar bort och kostar stora pengar.

Enklast billigast vore att i nulägen försiktigt märka upp och demontera golvbrädorna invändigt för att komma åt. Då kan alla löv mm städas bort för att kunna planera åtgärden. Detta kan vaktmästaren utföra. Därefter kan man ha ett samråd på plats med LS för att diskutera vad som är lämpligaste åtgärden.
