Slottsrenovering i nytt ljus

Restaurering av takkonstruktionen på Skoklosters slott 2009-2016
av Mattias Hallgren, Traditionsbärarna

Dokumentationsrapport för träarbeten utförda 2016 på slottets sydvästra och nordvästra hörn samt taket över ofullbordade salen, *OFS*.

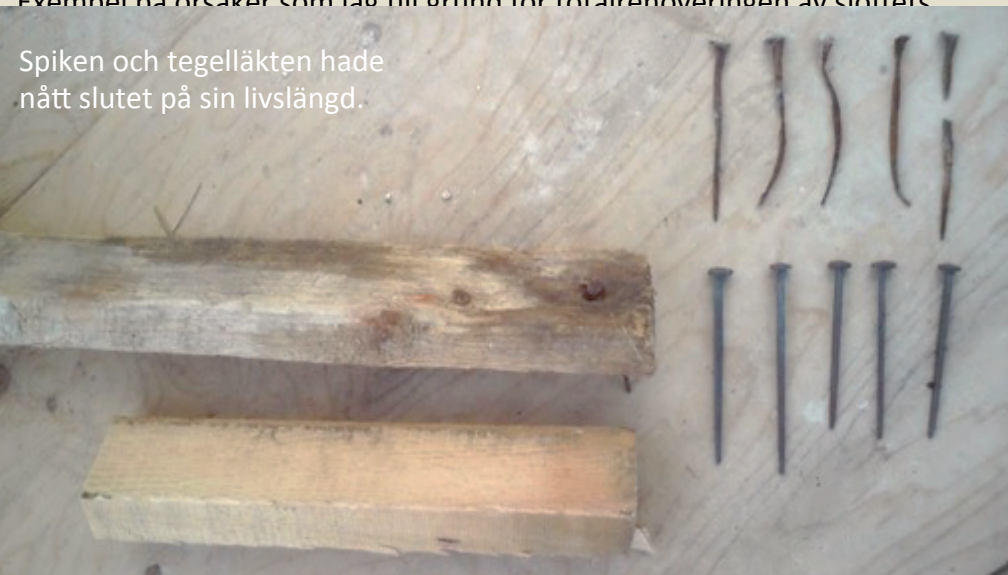
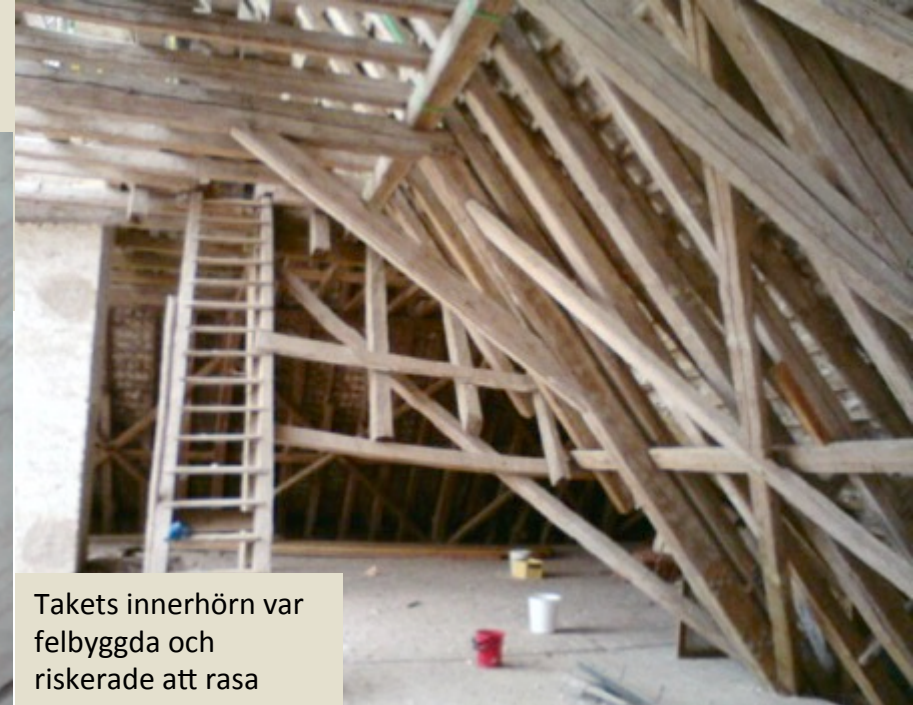
Spiken och tegelläkten hade nått slutet på sin livslängd.

Takets innerhörn var felbyggda och riskerade att rasa samman.

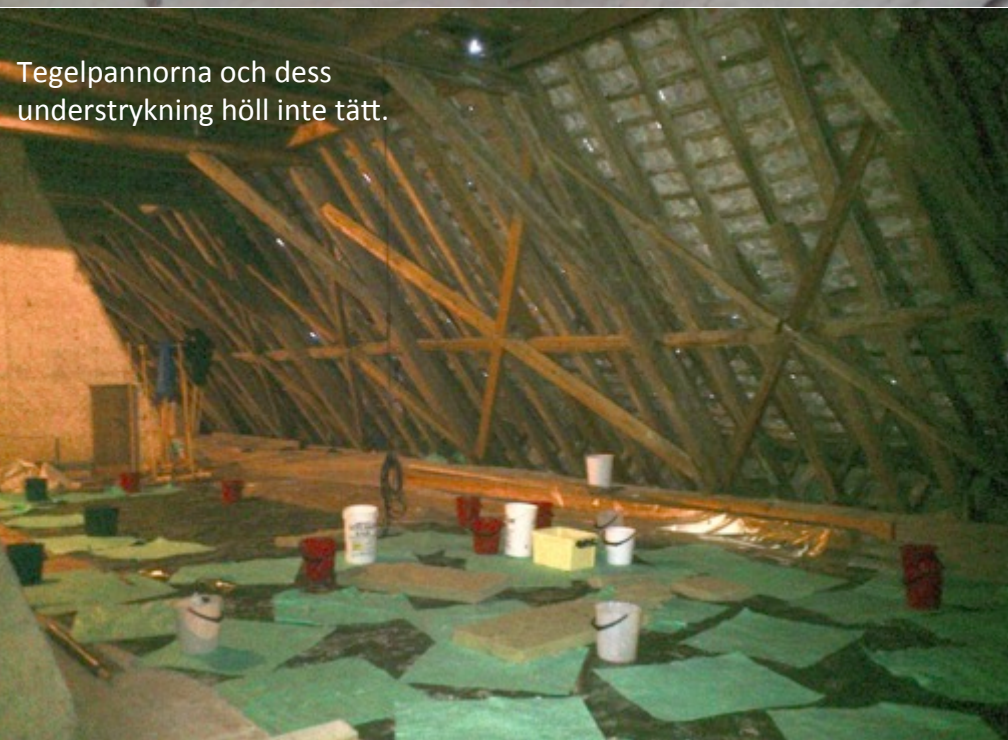
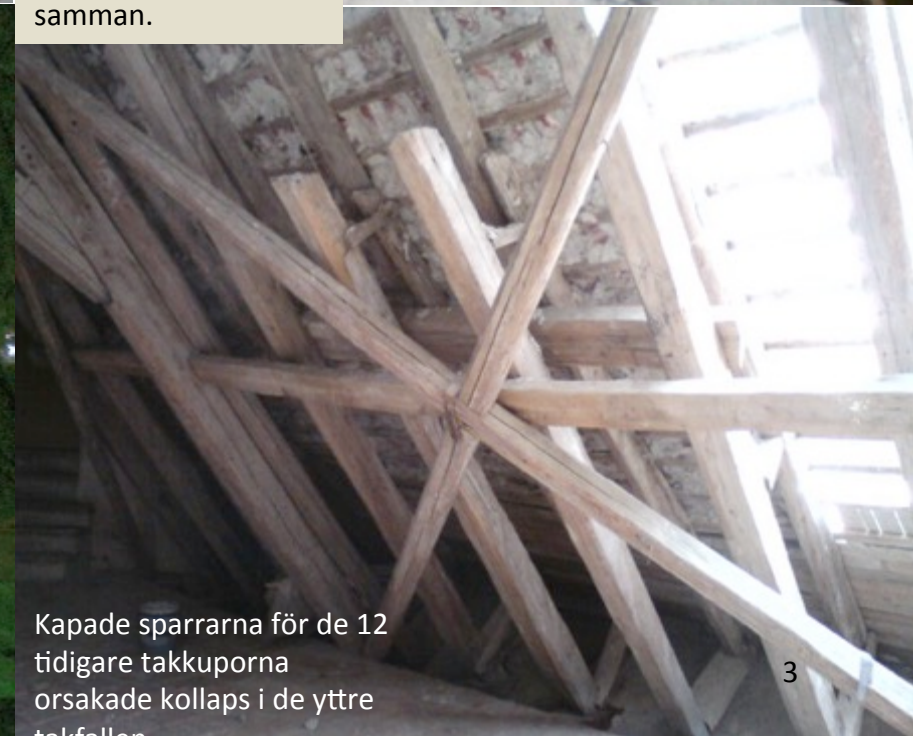
Tegelpannorna och dess understrykning höll inte tätt.

Kapade sparrarna för de 12 tidigare takkuporna orsakade kollaps i de yttre takfallen

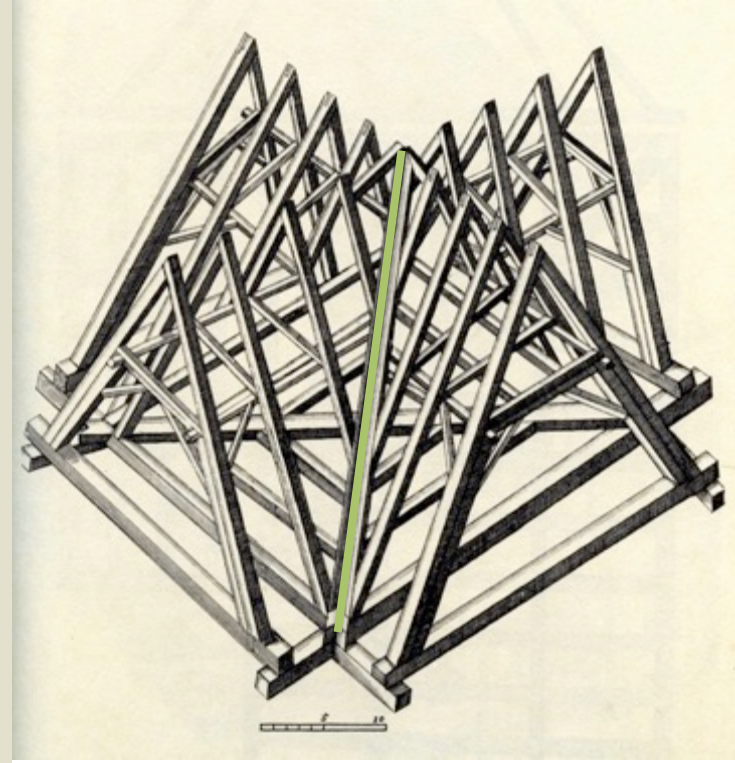
Till höger, ses en skiss från Architektura Cevilis 1649 från slottets bibliotek, som troligen fanns redan under byggtiden, men som hantverkarna inte hade tillgång till. Här ses tydligt hur takfallen skall vara sammanförda. Istället lät man **stympta sparrarna/högbenens nederdel** och lät taket hänga på den **undre hanbjälken** som via knutningen med sparren överförde takets tyngd ner på bockens långremmar. Dessa är inte konstruerade för det, så de **gick av** efter hand.

Under Hidemarks restaurering "räddades" taket med tillförda **bjälkar hängandes i järnkonsoller**. Våra reparationsarbeten av dessa innerhörn utfördes 2014-15. se separata rapporter.

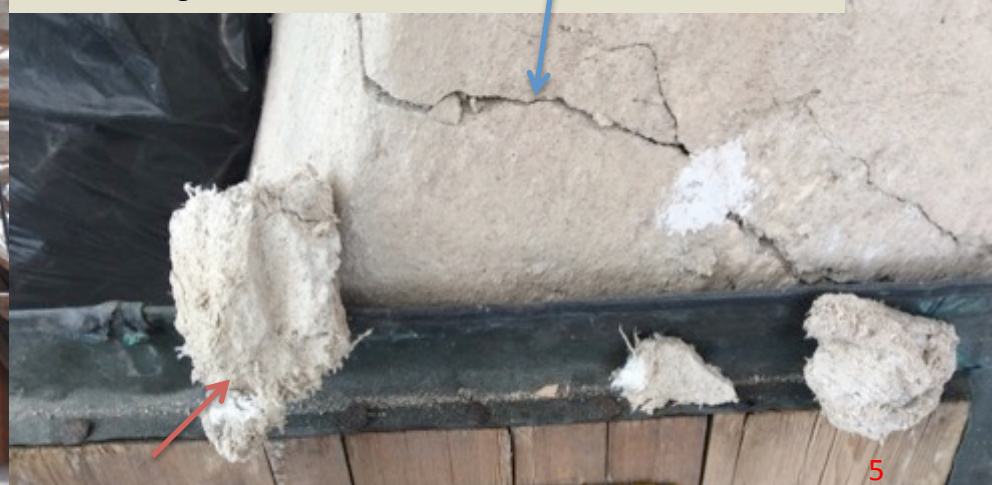
Spricka i en av skorstenarna, som orsakats av takets deformation.

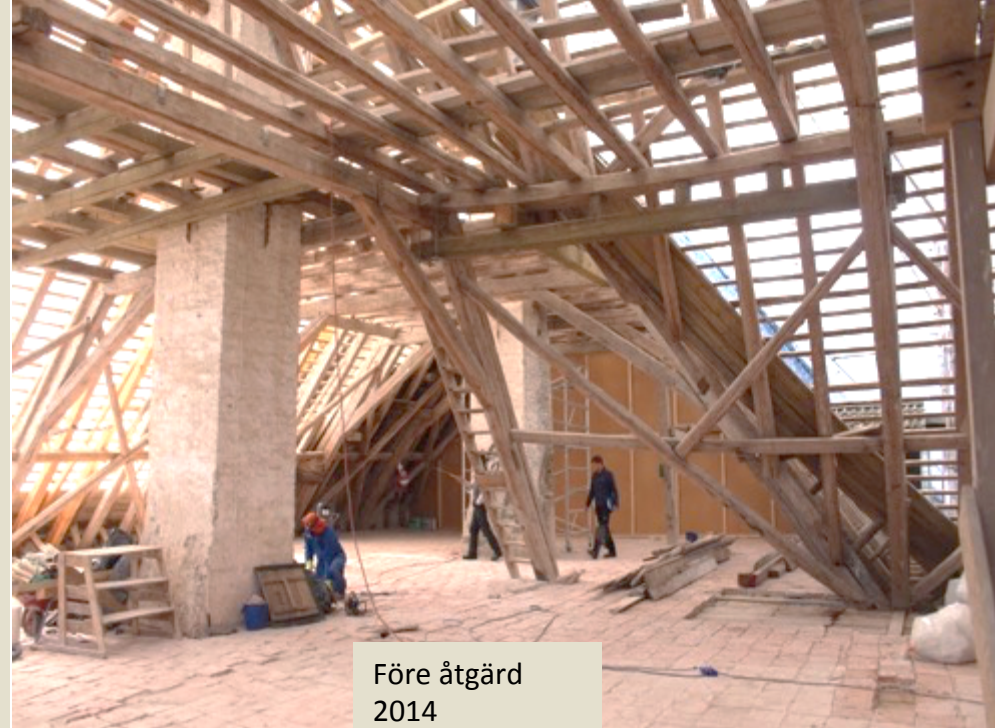
Före åtgärd
2014

Under Hidemarks arbeten hade man lagt bjälklag i kors, i nivå med de undre hanbjälkarna. Dessa visade sig i Tyréns statiska beräkning inte tillföra någon styrka, utan medföra en extra belastning för taklaget.

Dessa demonterades och ersattes med en diagonal hanbjälke, vilken samtliga av takstolarnas hanbjälkar stöter mot. Dessutom kunde nu takstolarna friläggas från bockkonstruktionen en centimeter så taklaget åter kunde få sin flexibilitet tillbaka.

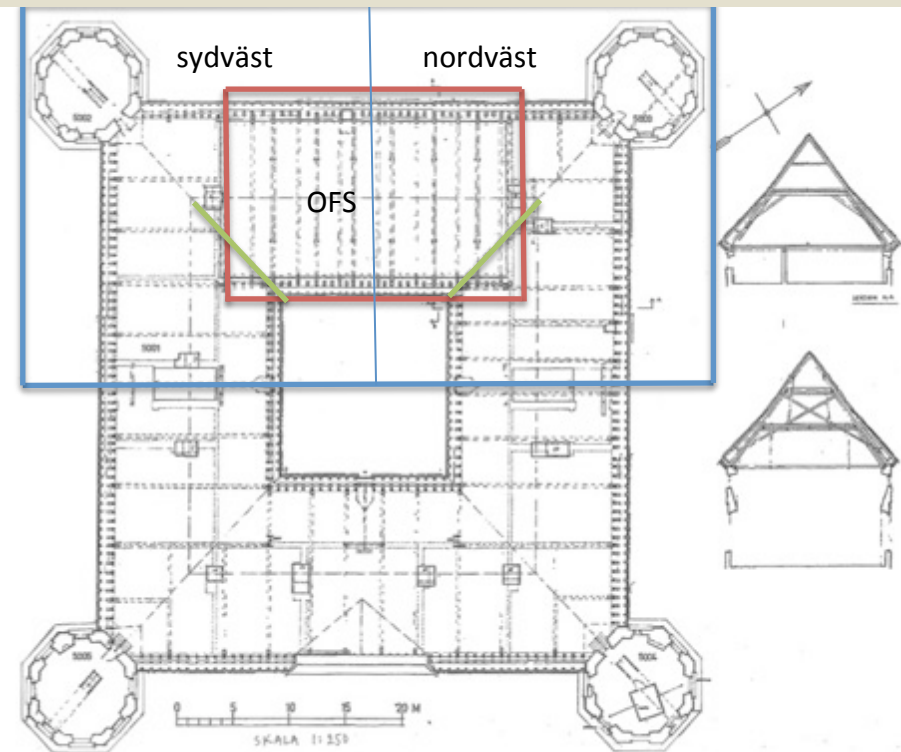
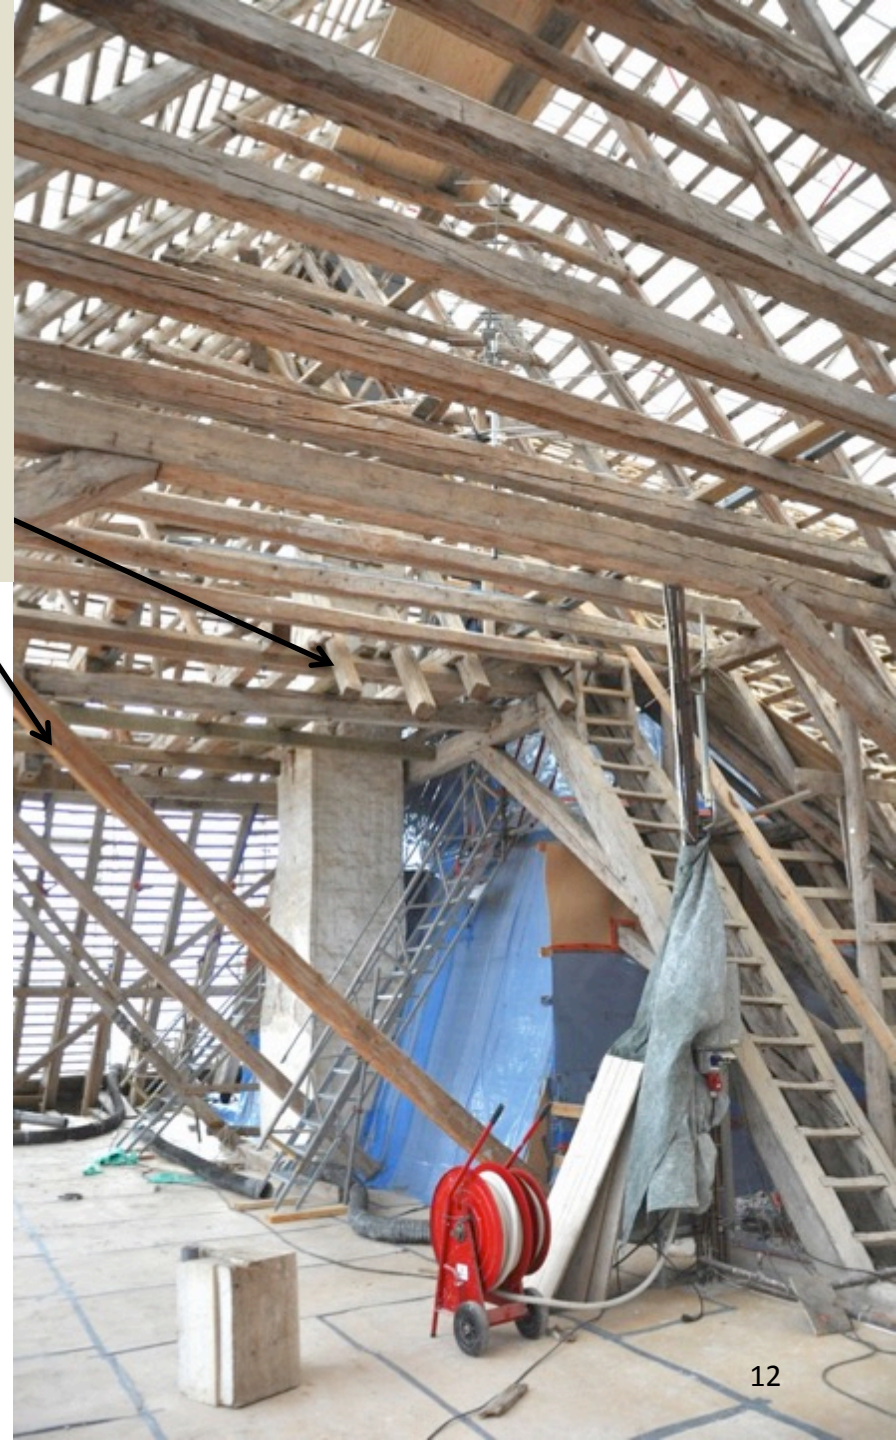
Här finns flera värdefulla spår av hantverkarnas arbetsprocess och deras tillfälliga lösningar vilka blev permanenta i 360 år. Nu var tiden mogen för att avhjälpa en kollaps och fullfölja det som blev tillfälligt utfört. *Till höger*, takstolar som är **avkapade** från västra takfallet och vilar på de hårt belastade långremmarna samt tre **stöttande sparrar** från tiden innan OFS uppfördes.

För att förstå detta komplexa innerhorn hänvisar jag till bilagan från Tyréns, som beskriver ursprungsläget och problemen på ett bra sätt. Här följer en genomgång av vårt arbete med att trycka tillbaka deformationer i taklaget och att tillföra och justera befintliga delar. Detta för att inte överbelasta vissa känsliga delar och att åstadkomma bättre fördelning av takets tyngd.

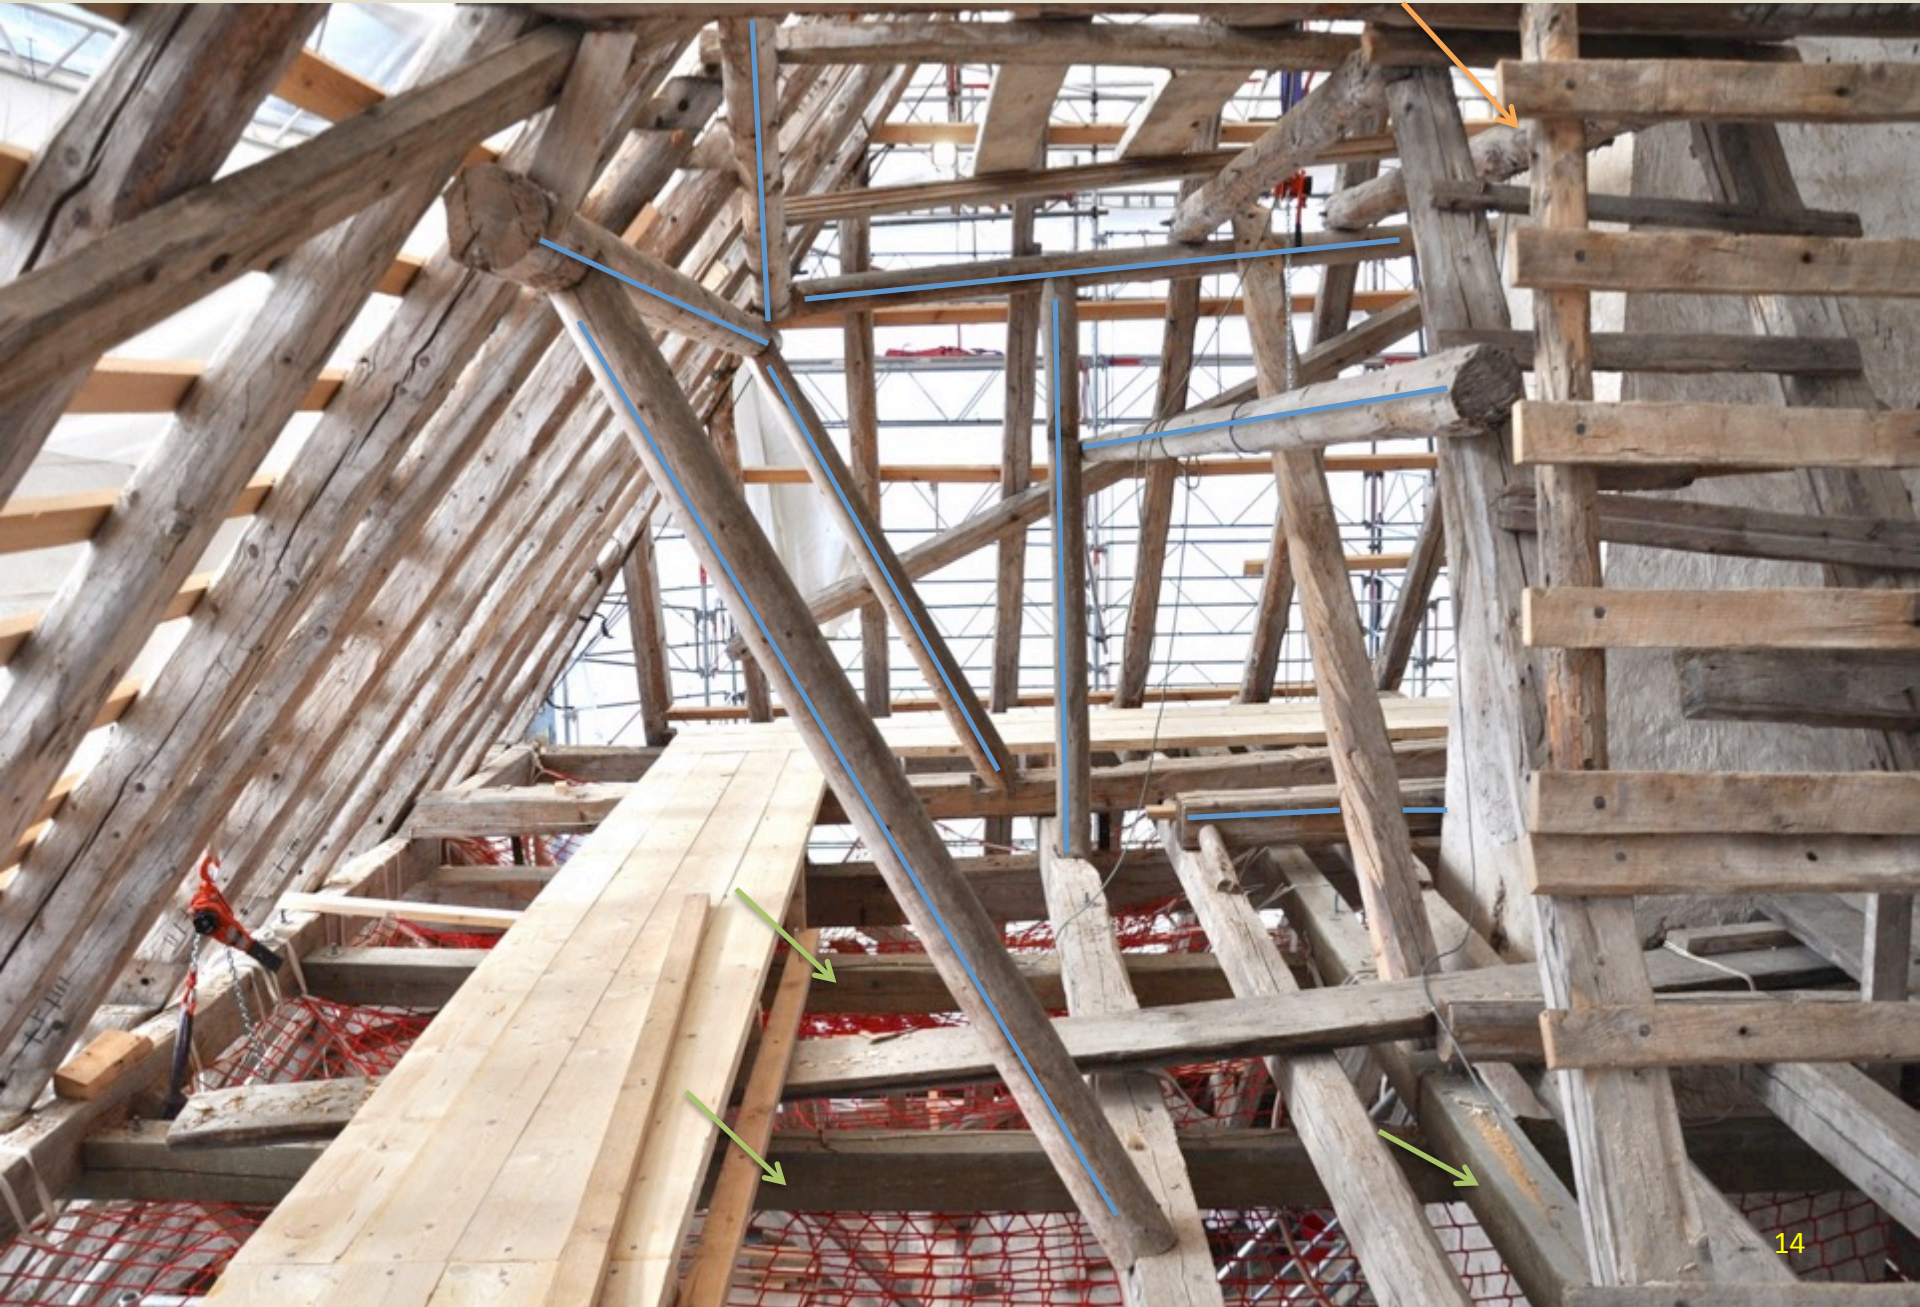
Här ses den äldre stödstrukturen av rundvirke från tiden då taklaget för OFS ej var uppfört. Här har vi låtit Hidemarks tryckimpregnerade 6"x6" kryssbjälkar vara kvar, då de hjälper till en aning samt utgör en del i slottets restaureringshistoria. Vi har tillfört en "ny" stegen upp till övre hanbjälksplan.

De bjälkar som ligger som bottenstöd för rundvirket har försetts med fler "stoppklossar" samt dragjärn. Nu har **hanbjälkarna** från de två stympade takstolarna med tryck från väster, kopplats samman med dessa **bottenbjälkar** som ett extra "stopp". Nu är det 1 cm mellanrum från högben till yttre långremmarna så den tänkta flexibiliteten i taklaget är återskapad.

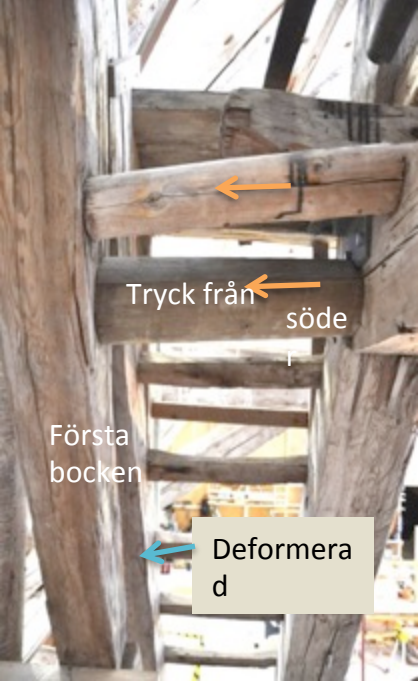
Första bocken

Detta hade medfört att södra yttre takfallet belastat OFS och pressat den första bocken ur sitt läge. Vi tryckte tillbaka södra fallet 5 cm innan vi monterade strävorna. De nya strävorna anpassades till befintlig konstruktion, med andra sidan OFS som förebild.

Till vänster, deformation av OFS' första bocken.

Till höger ses Hidemarks **gröna bjälkar** som vi har lämnat orörda. De tre **stödsparrarna** som håller emot det södra yttre fallet, har försetts med kilar i övre ändan efter att vi tryckt tillbaka södra fallet ca 5 cm. 50% av trycket går via de tre stödsparrarna och 50% via de nya krysstöttorna mellan bockarna i OFS.

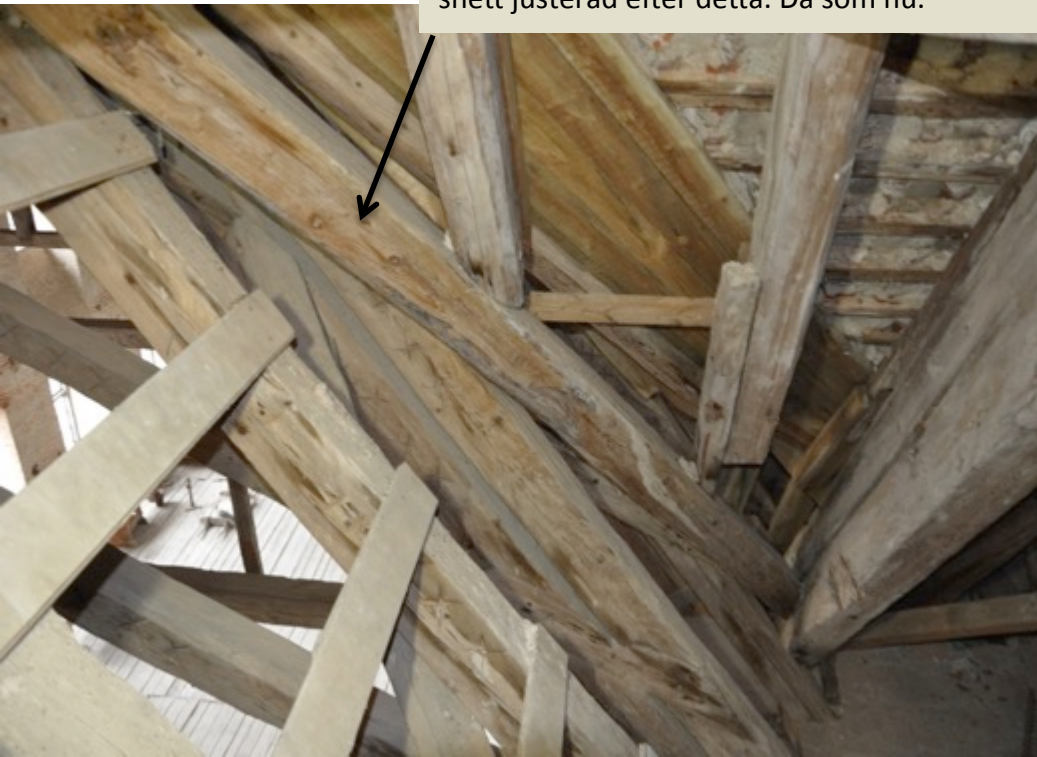
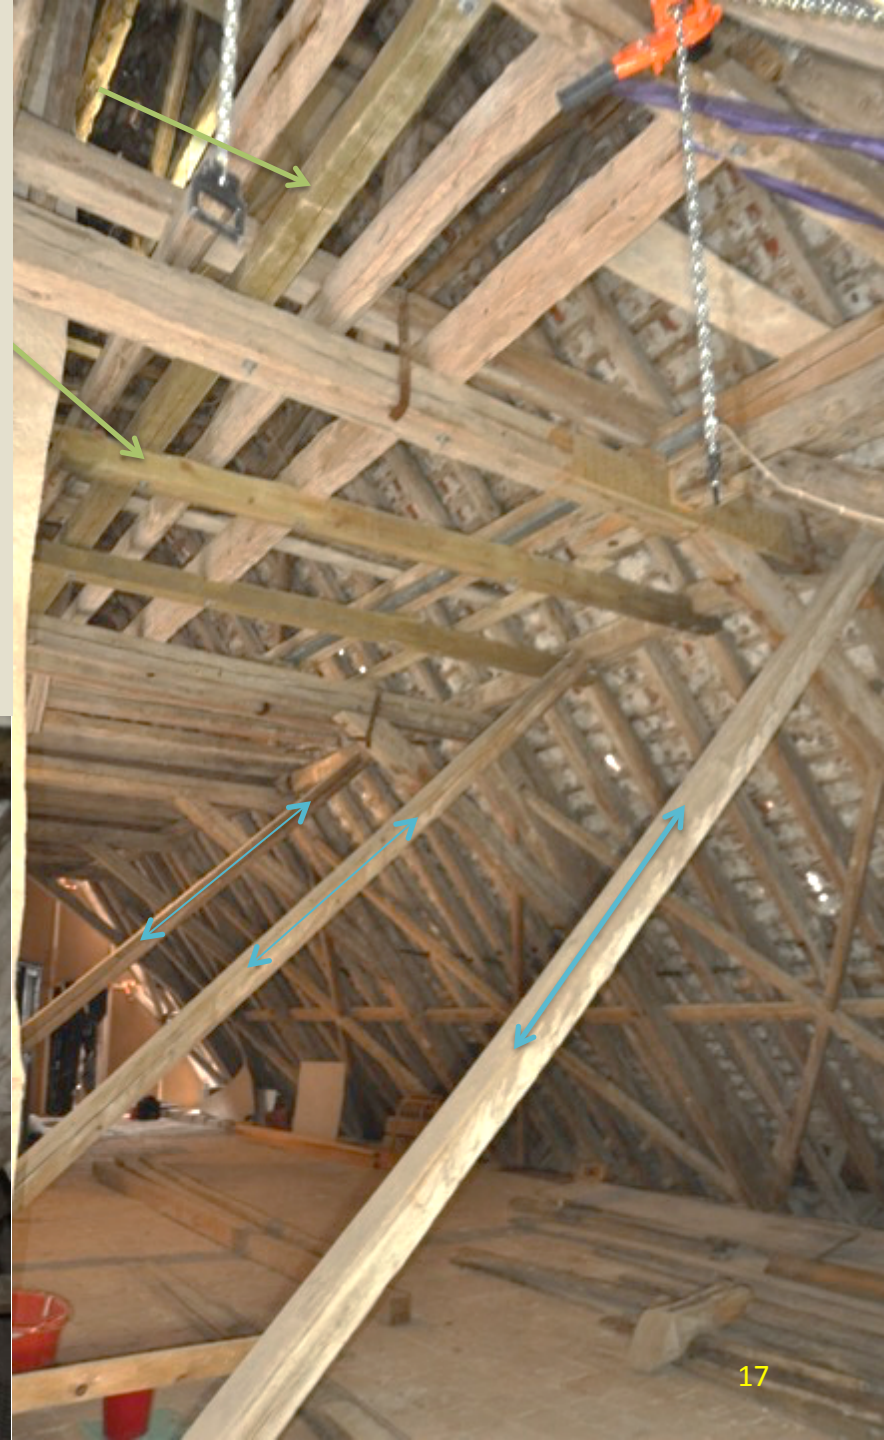
*Nedan ses, **kälsparren** ligga utanpå OFS' takstolar, fäst med stora spik. Den ligger ej centrerad, utan lite hitom vinkelrännan. Detta medför givetvis problem för att få samman de två takfallen. Vinkelrännan är snett justerad efter detta. Då som nu.*

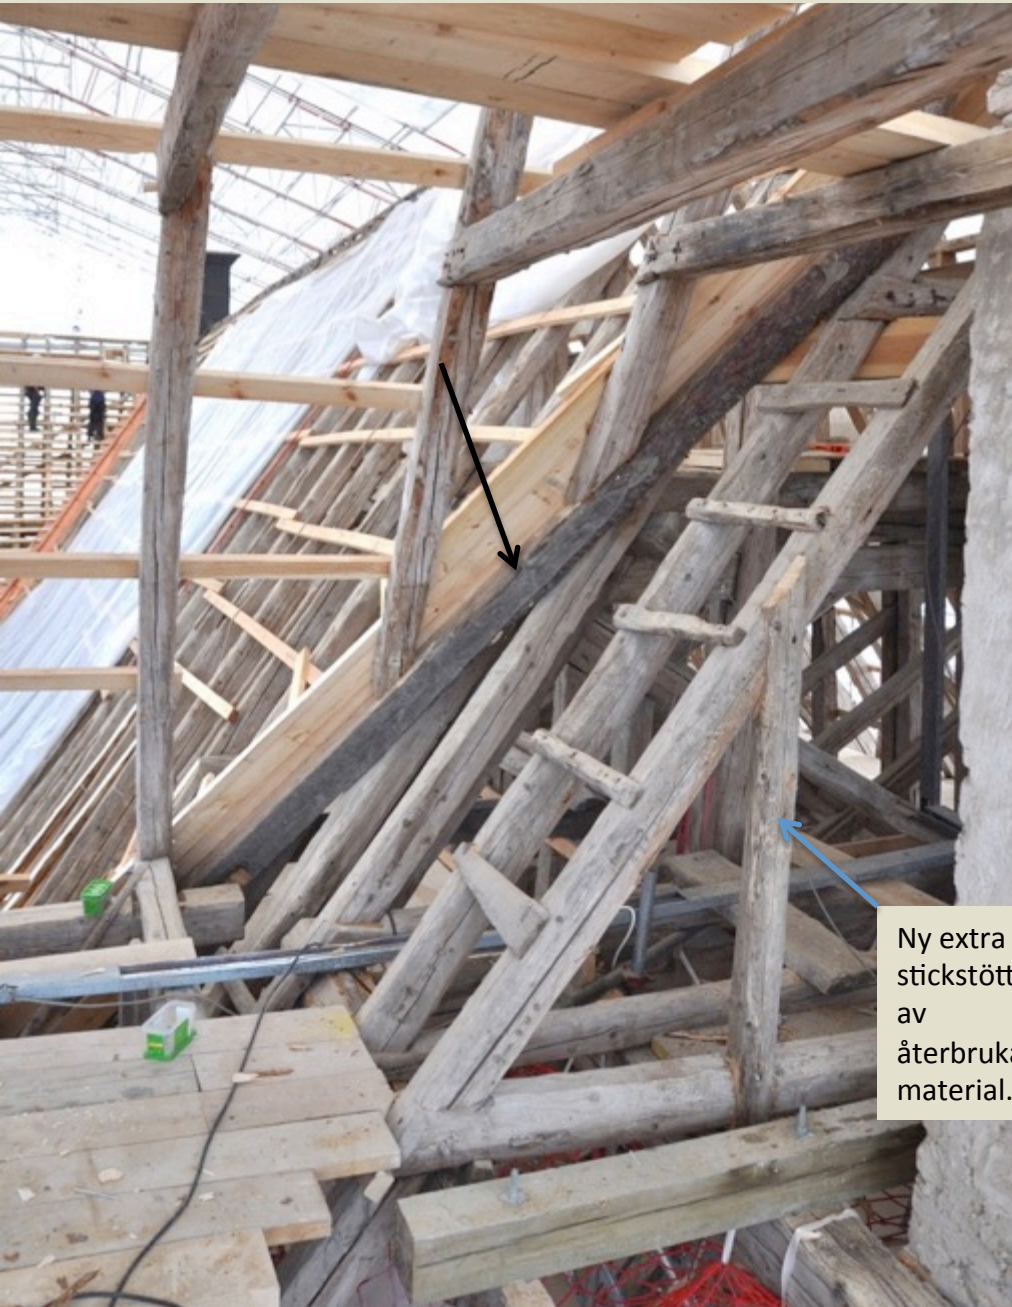
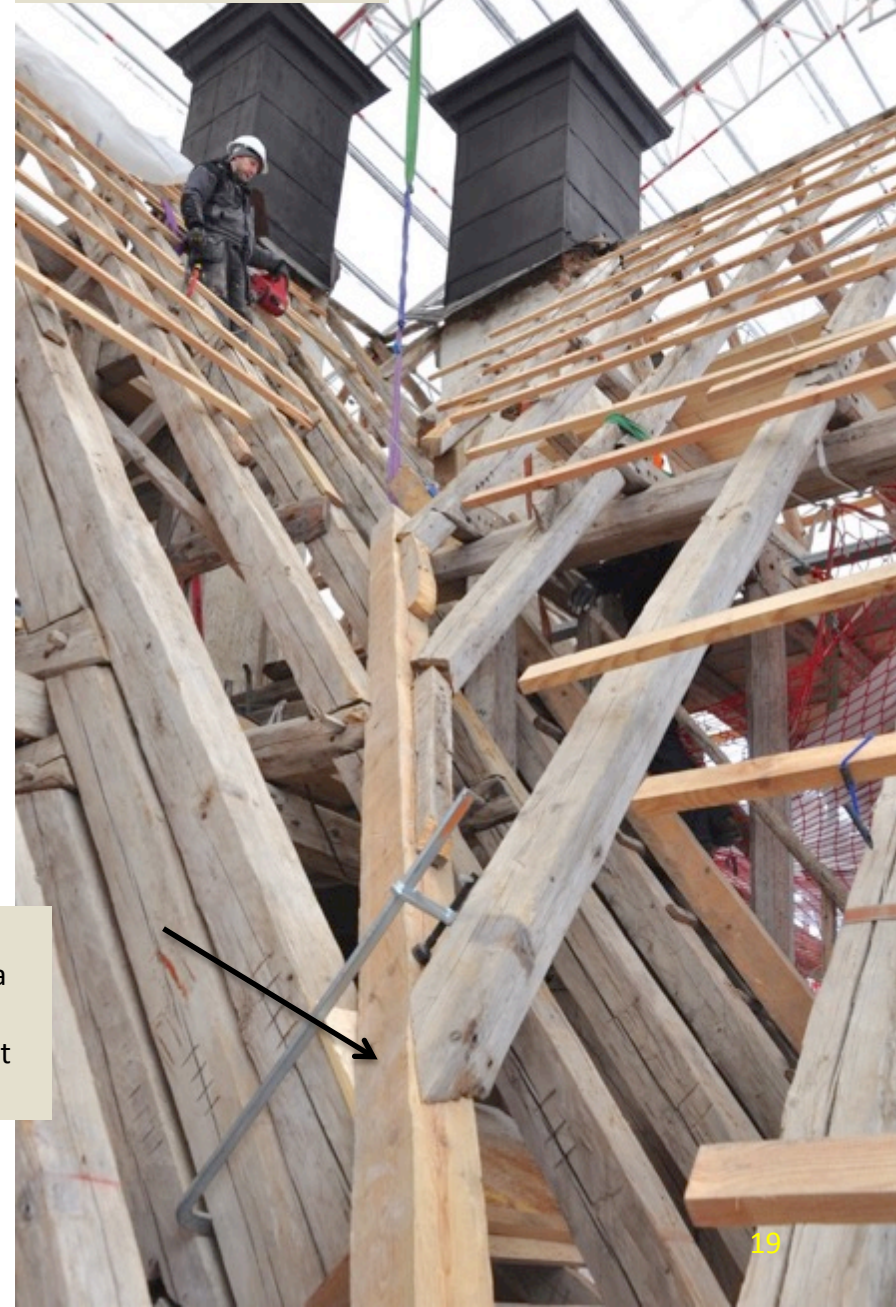
Här finns ej stödsparrarna kvar, men **spåren i putsen avslöjar** att de funnits. Det finns ingen kälsparre för takstolarna att möta, så man löste "problemet" med att ställa **stolpar från bockbenet upp till** hanbjälkarnas undersida då taklaget monterades. Detta blev sedan den permanenta lösningen!

Tidens tand har gjort sitt och det var dags att tillföra en kälsparre, likt södra sidan, för att stoppa takets deformation. Mot denna fästes alla högbenen. De fyra stolparna sparades för att inte utplåna den

Till vänster övre delen av den **nya kälsparren**, och till höger den nedre delen.
Högbenen från norra fallet är här spikade med en 10" och en 8" smidd spik.

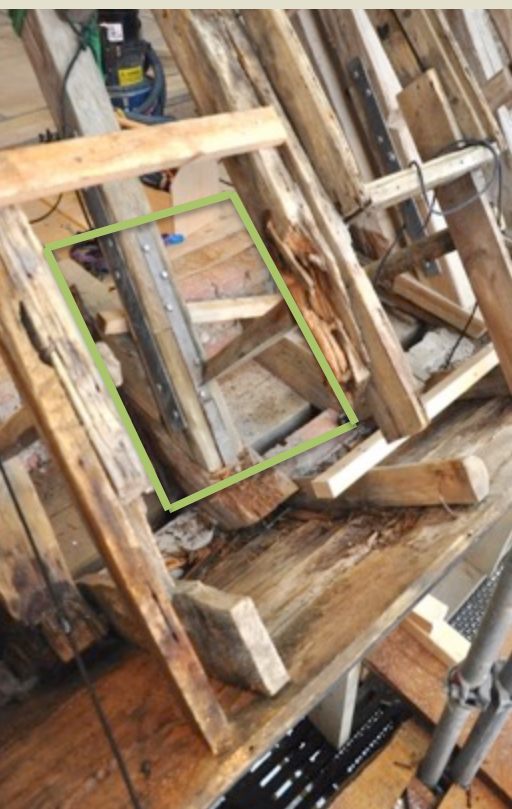
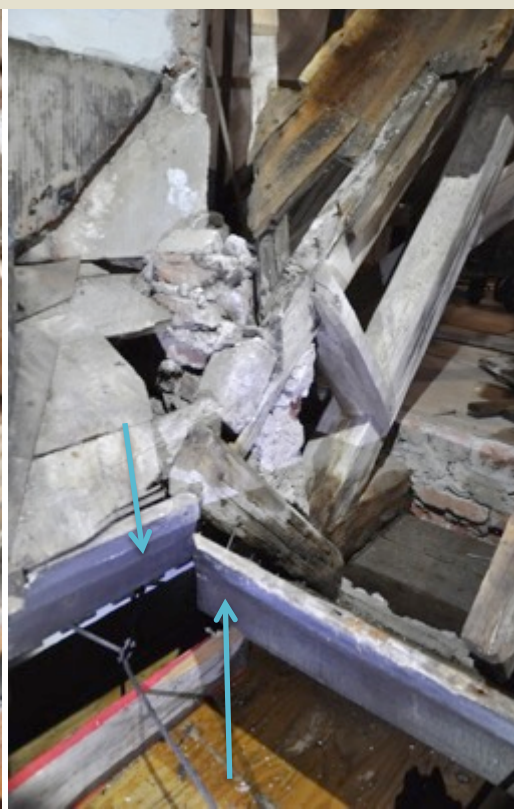
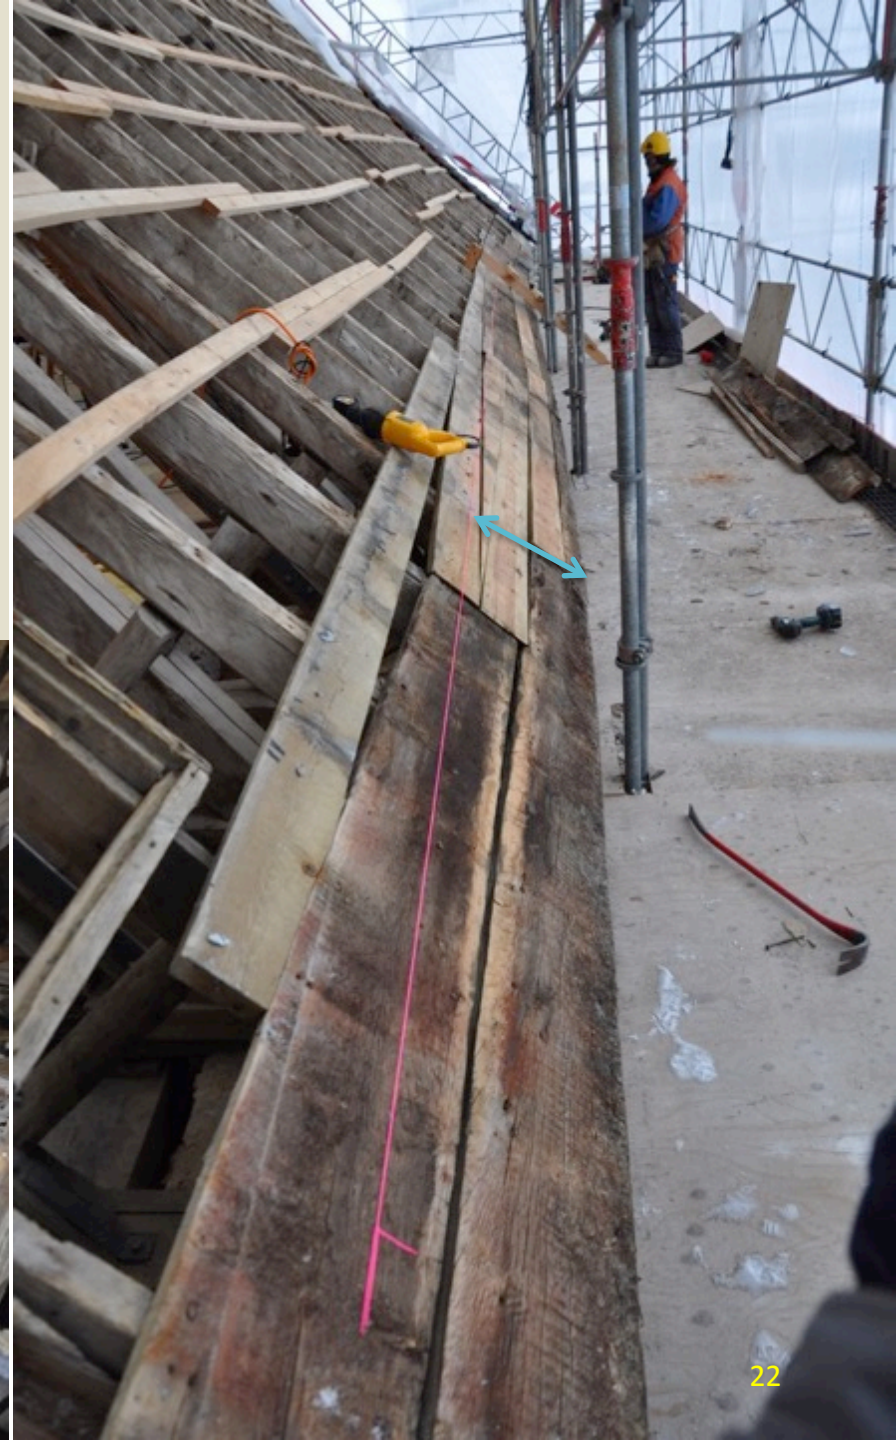
Takfoten på södra sidan var värst drabbad av det mesta i skadeväg. Dels hade takstolarnas påsalningar lossnat och var på väg ner med halva takfallet, takfot och listverk. Som mest ca 20 cm. Vid listverkets hörn mot tornet såg man skillnaden. Otäckt att veta hur alla turister glatt har suttit och fikat där nere, inte ett ont anande om det lösa taket!

Runt samtliga takluckor i takfoten fanns det omfattande rötskador från den usla plåtavtäckningen. Vi bytte flera skadade påsalningssparrar och tillverkade nya luckkarmar. Samtliga av de äldre luckorna sparades med sin kopparplåt kvar, spikad med smidd plåtspik med piggar under skallen.

Vi drog och tryckte upp takfötterna på fem olika takfall på slottet där påsalningarna lossnat. Orsaken var att man spikat i färskt virke, som sedan torkat och fått en rejäl torrspicka ut mot taket, som är den varmaste sidan. Detta har gett spikarna dåligt fäste. Vi hittade även vissa påsalningar som man glömt att spika!

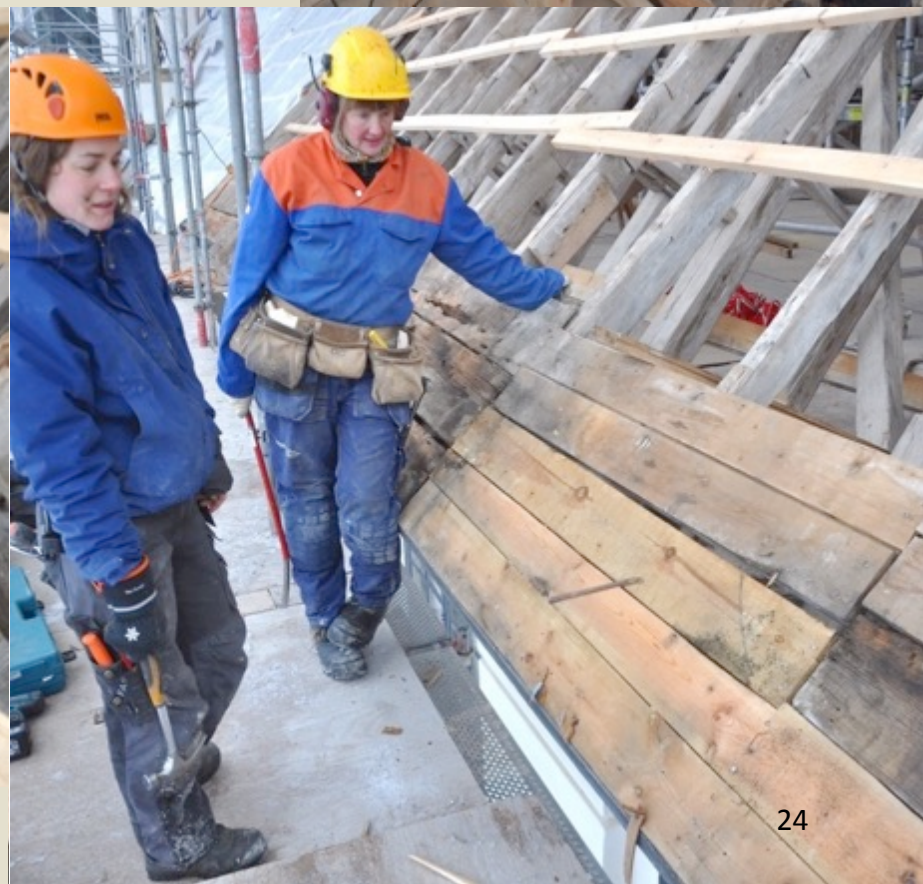
Urtag för äldre integrerad hängränna.

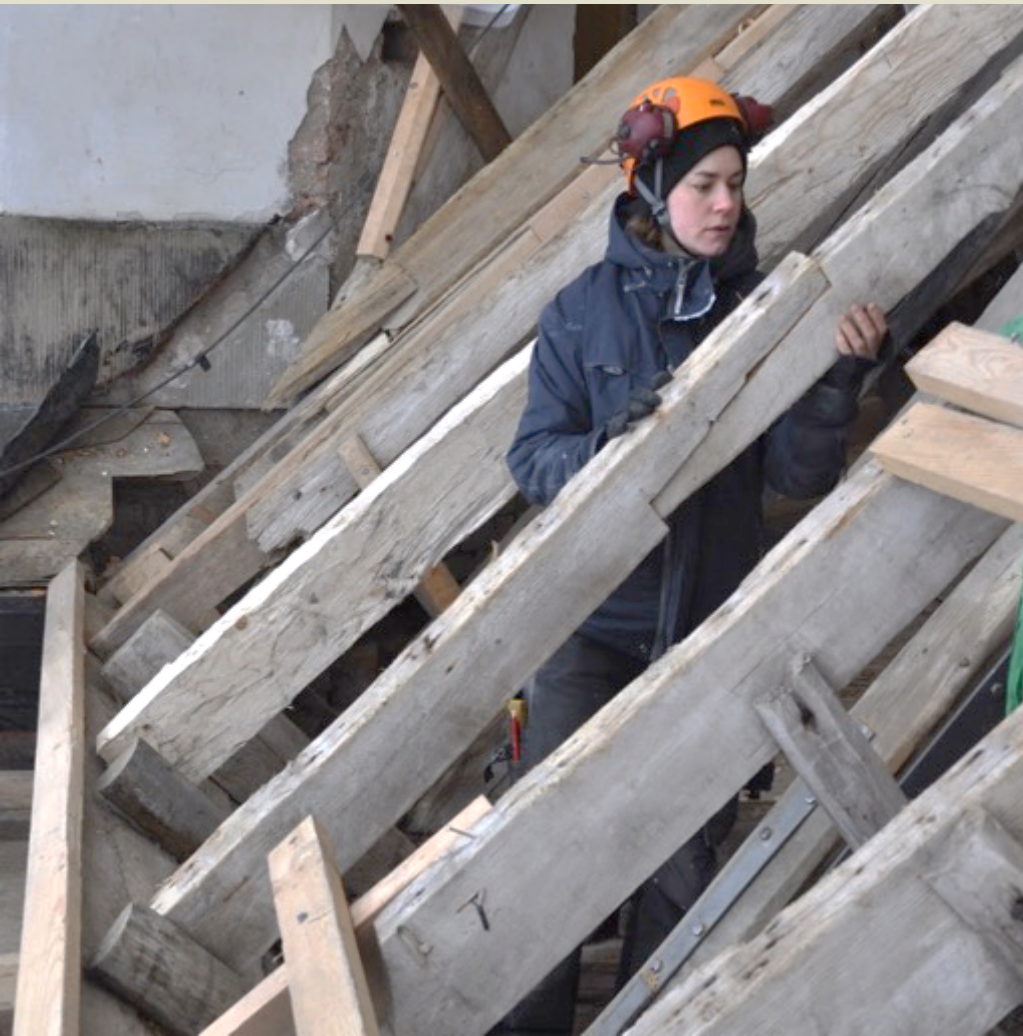
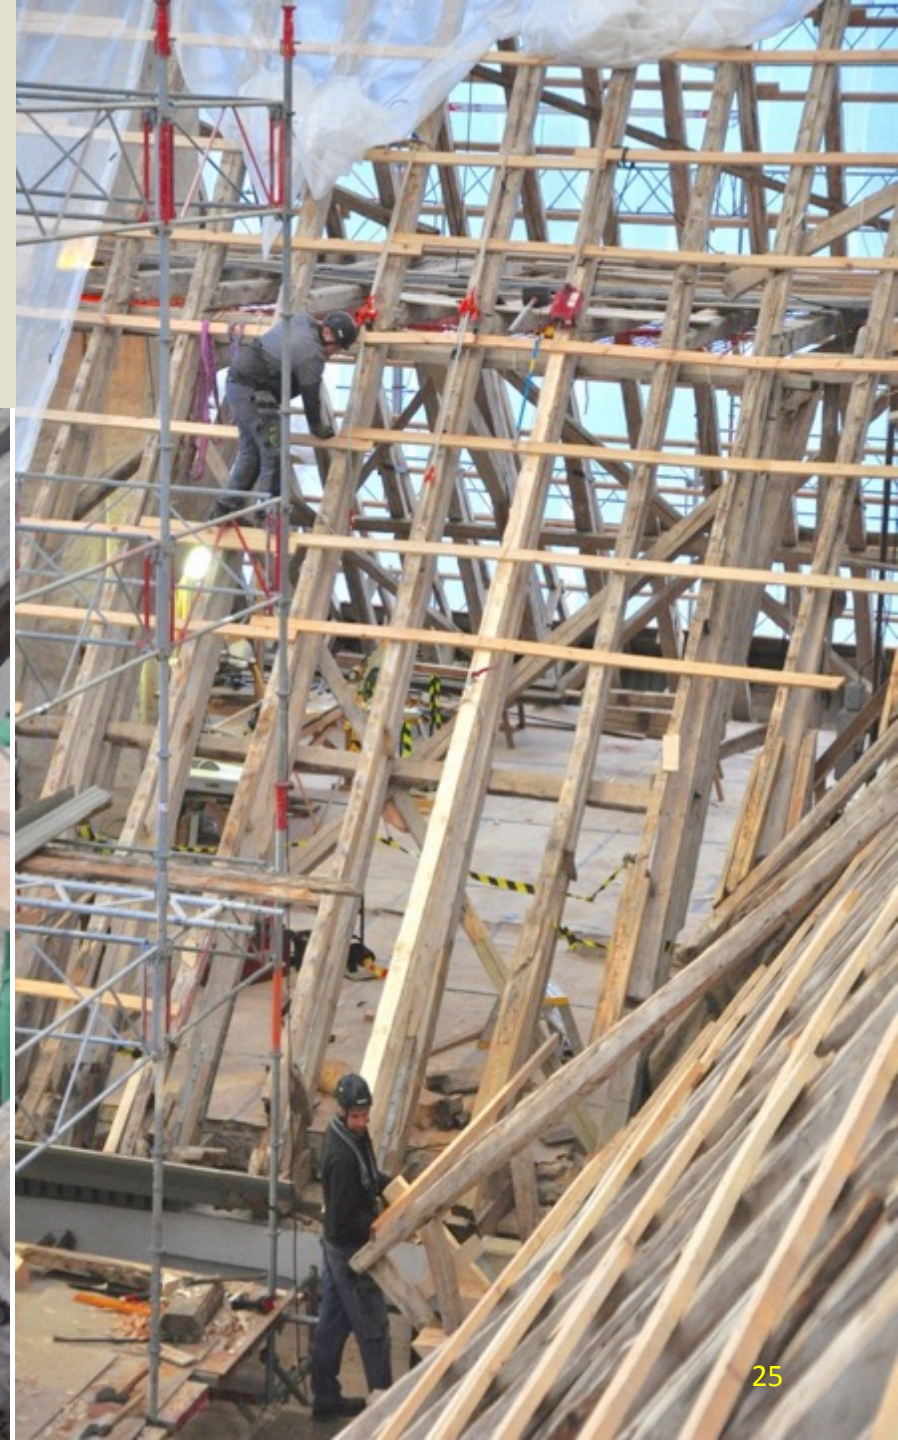
Påsalningarna som var rötskadade skarvades, ibland med nytt virke, ibland med virke från andra kasserade påsalningar som återbrukats. De reparationer från Hidemarks tid som var funktionella sparades som de var.

Vi använde de skarvade sparrarna vid södra och norra trofékröningen som aldrig blev slutförd, som förebild till dem som behövde skarvas på grund av rötskador.

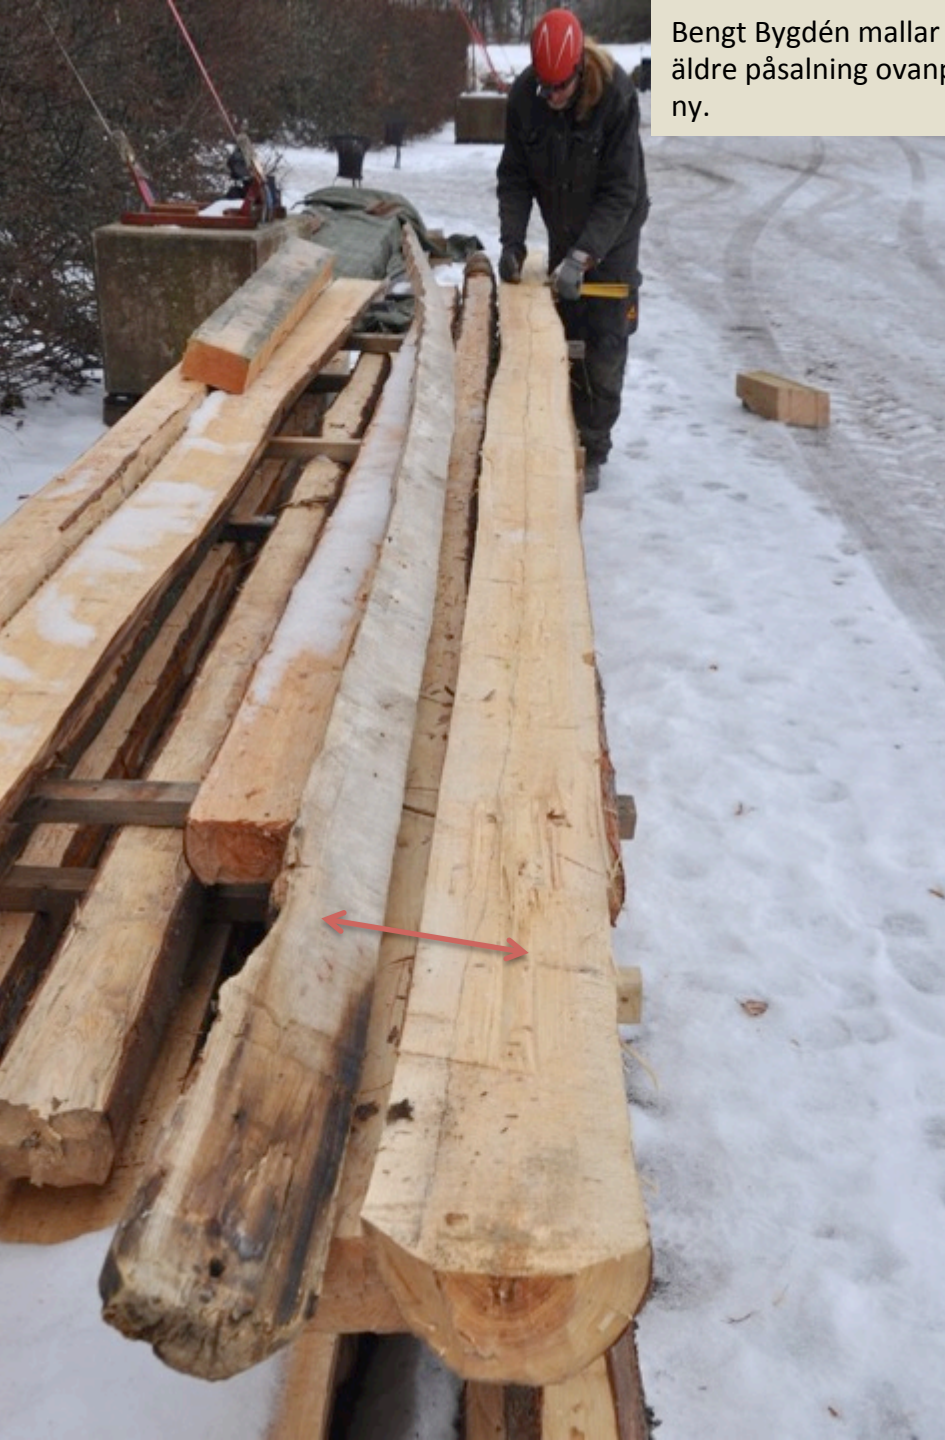
Nya påsalningar hissas upp med köttvinschen.
