Slottsrenovering i nytt ljus

Restaurering av takkonstruktionen på Skoklosters slott 2009-2016
av Mattias Hallgren, Traditionsbärarna

Dokumentationsrapport för träarbeten utförda 2016 på slottets sydvästra och nordvästra hörn samt taket över ofullbordade salen, *OFS*.

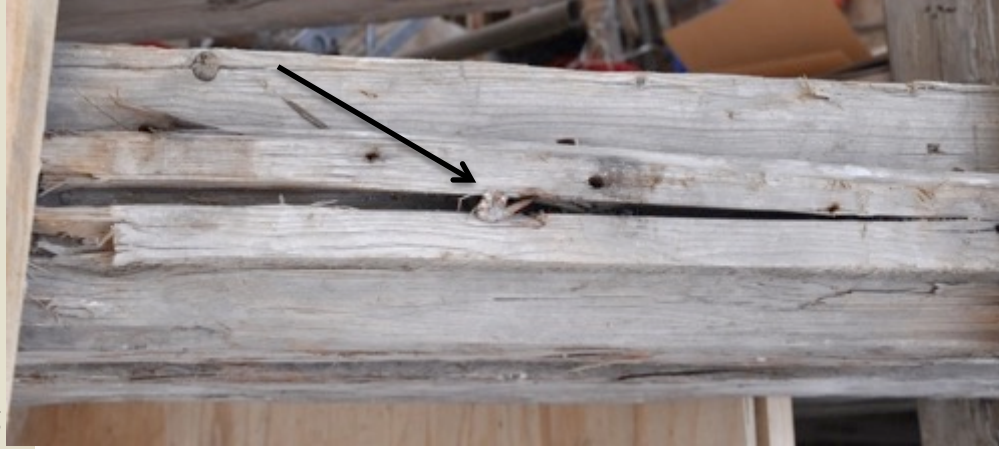
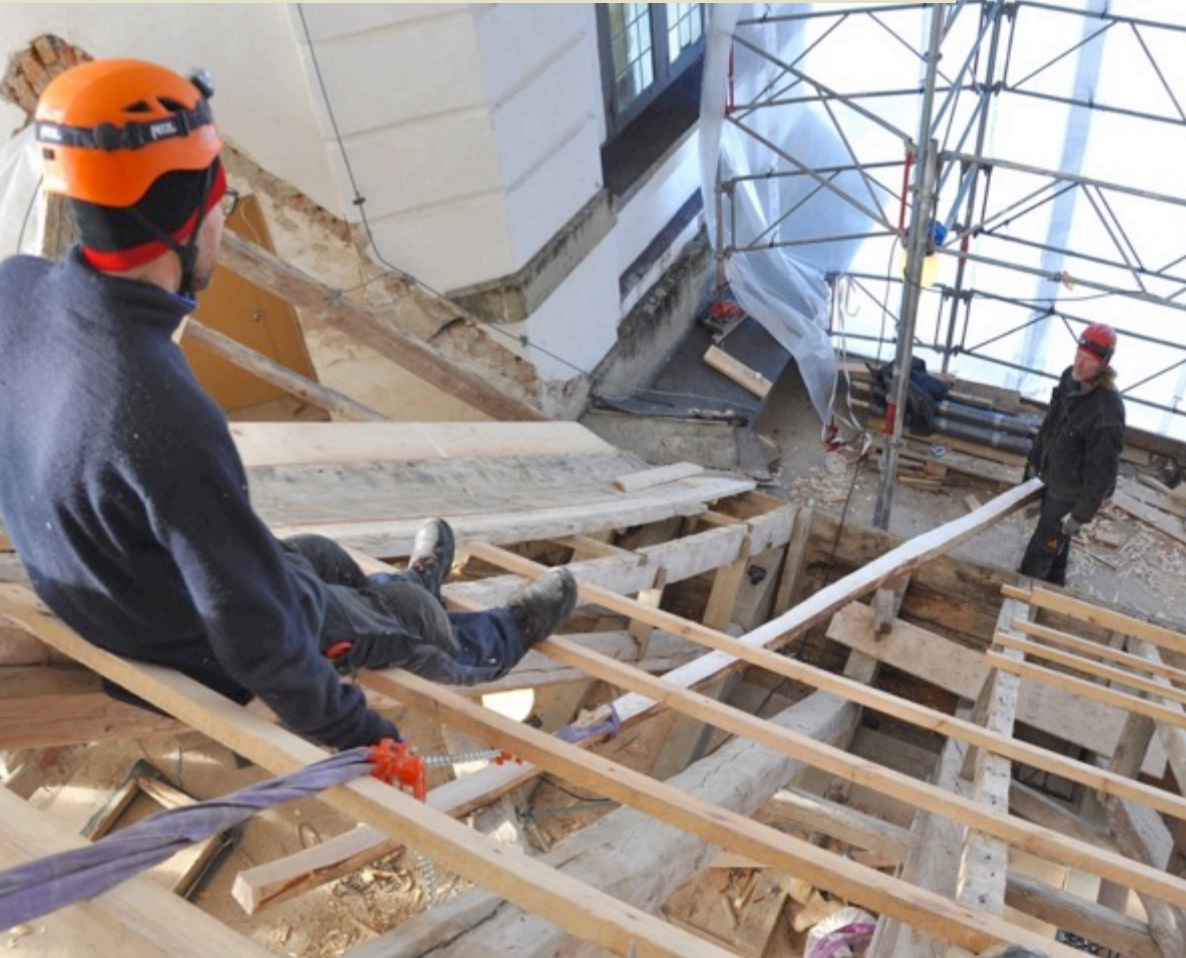
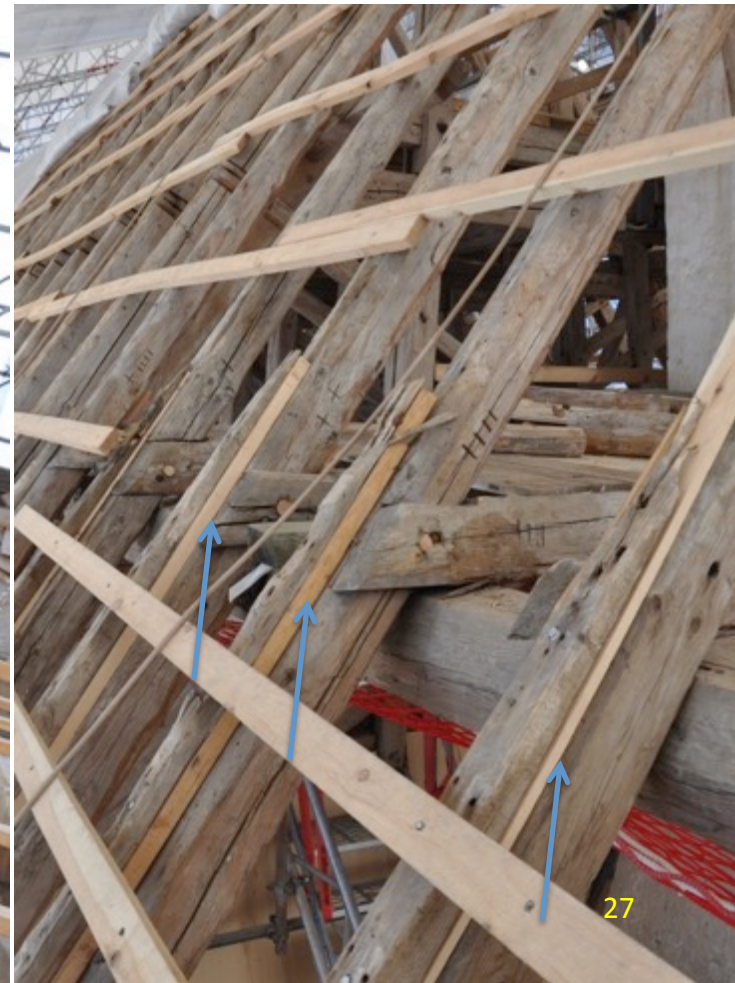
Bild till höger på övre del av påsalning där man ej förborrat och virket har spruckit när man spikade. Slarv som bland annat lett till det lösa taket.

Nedan till höger, påsalningar med [justeringslistor](#) för att ge ett "plattare" takfall som ger mindre att tura av vid läktningen.

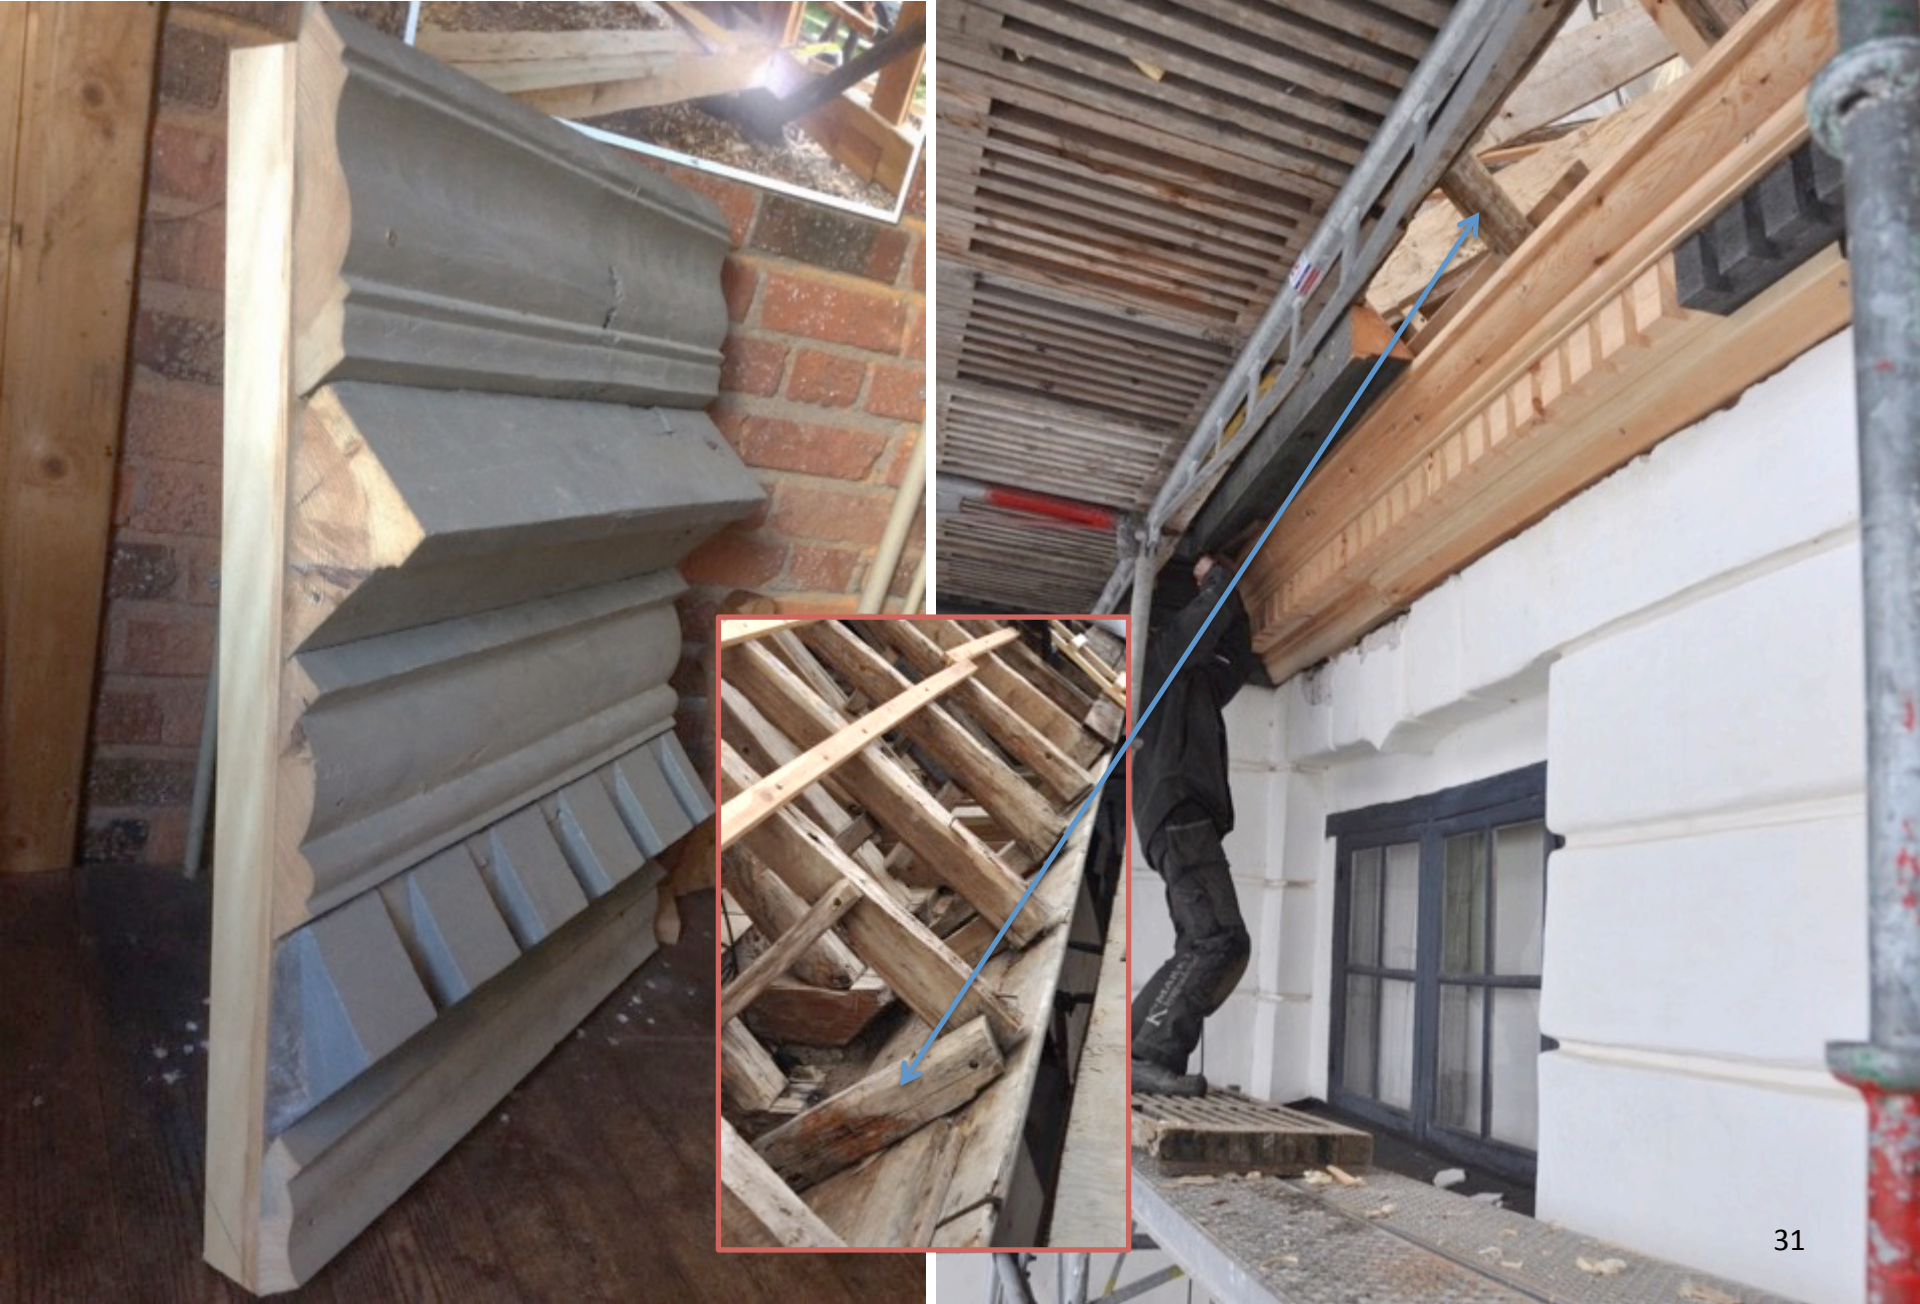
Listverket består av fem separata delar som monteras med fasade kanter mot varandra. På detta vis finns en viss justermån av listverkets bredd. Den stora trekantlisten, andra uppifrån, är fäst via ett smitt järnstag upp till påsalningen/högbenet. De andra delarna sitter spikade utifrån med stora spikar in i grova stående regler mellan murkrönets remstycke och påsalningens ände. Den inflikade bilden visar detta.

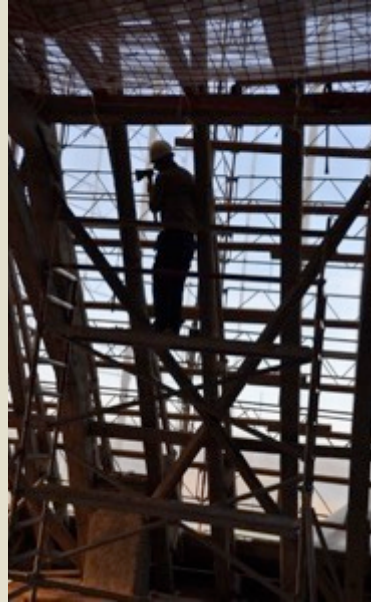
Hanbjälke reparerad med återbrukat virke.

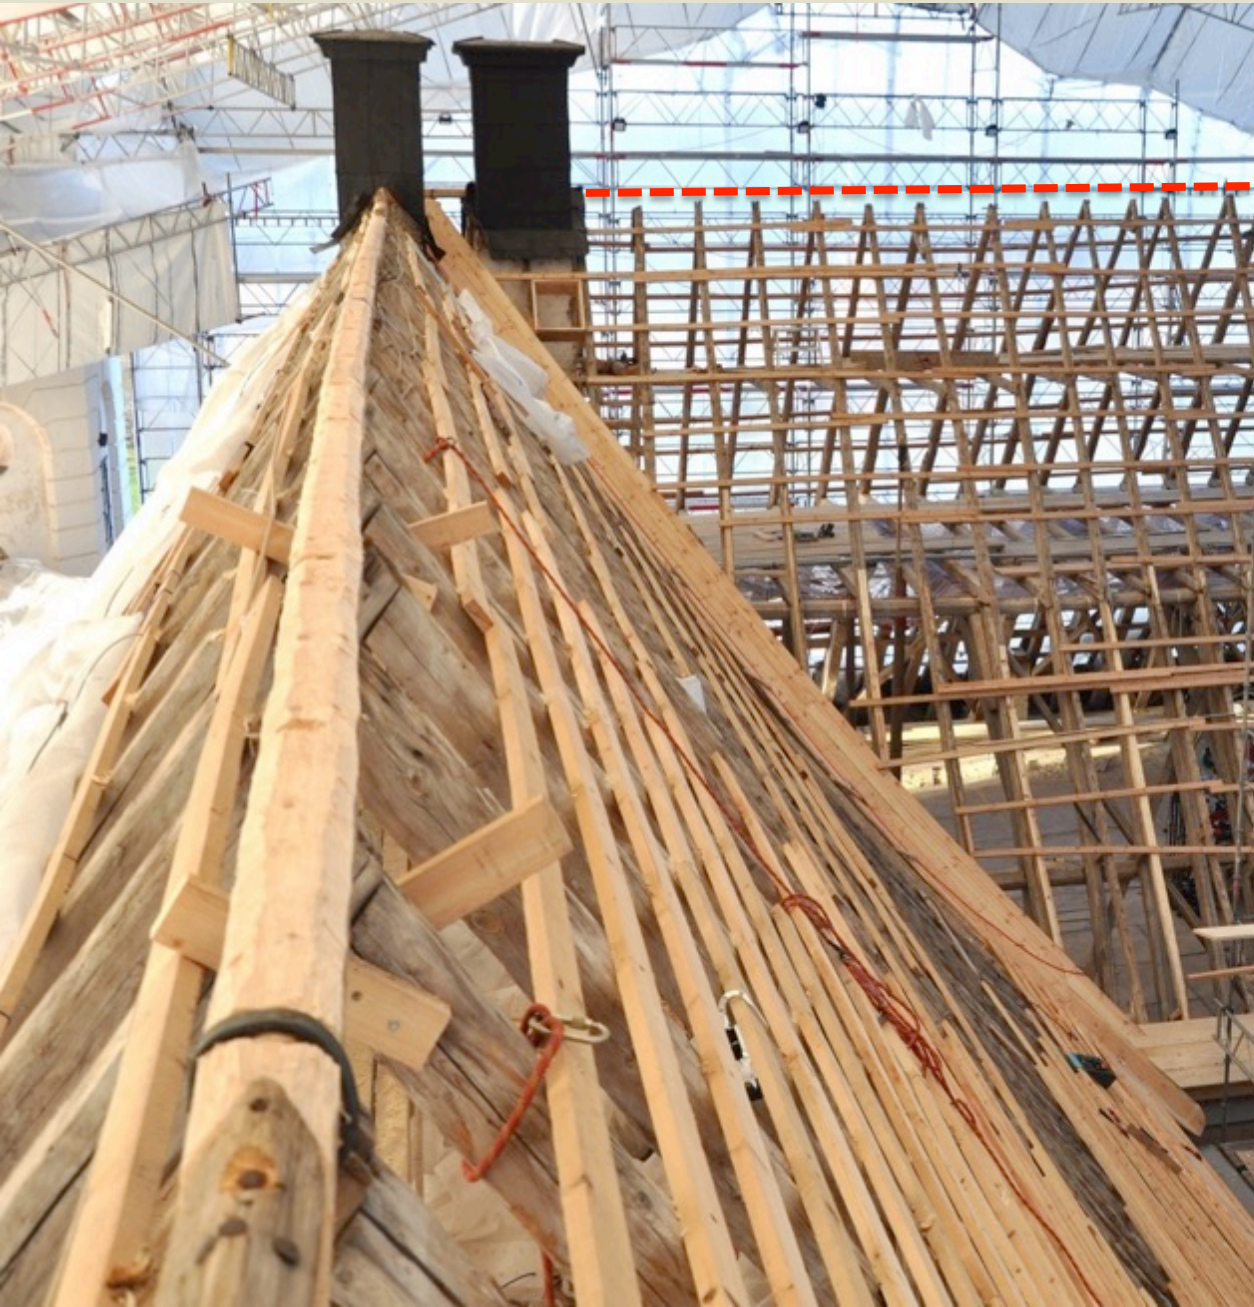
Nockåsarna byttes ut då tjockleken var för låg för att nockplåtarna av sandgjutet blyplåt skulle ligga rätt över tegelpannorna. De gamla som ej var rötskadade har sparats för att kunna användas som ställning nere i OFS. Se bortre fallnets nockhöjder jämfört med **den streckade linjen**. Det är 40 m dit.

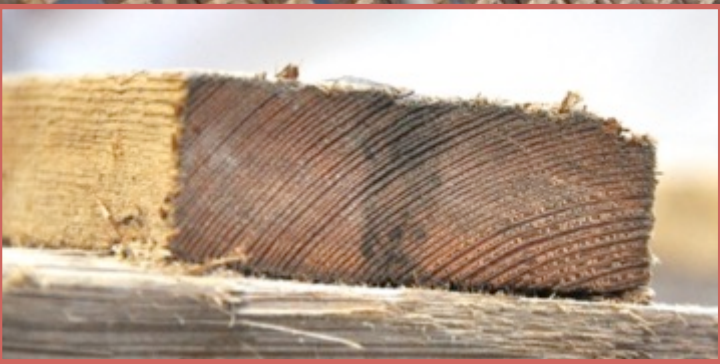
Originalkvaliteten på 50% av läkten var den bästa. Tätvuxen 100% kärnfuru. Den övriga var tillverkad av diverse virke.

Det syns tydligt mörka fläckar på läkten där det läckt in vatten som orsakat lokala rötskador. *Nedan*, sydvästra nocken före åtgärd. Här uppe där alla sparrar möts är det som ett "ormbo".

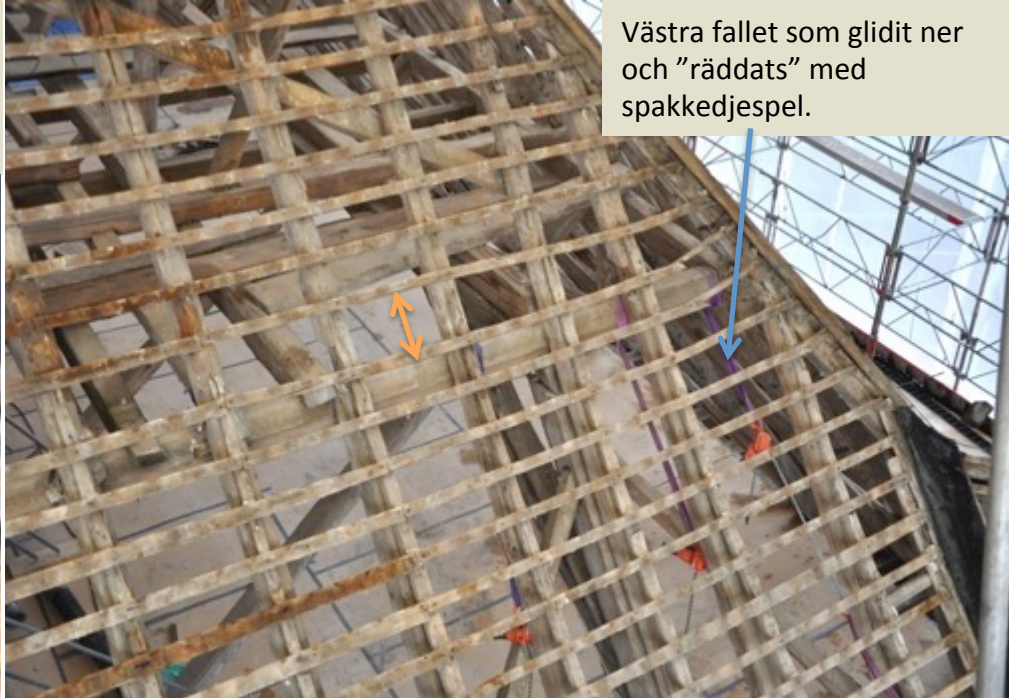
Västra fallet som glidit ner och "räddats" med spakkedjespel.

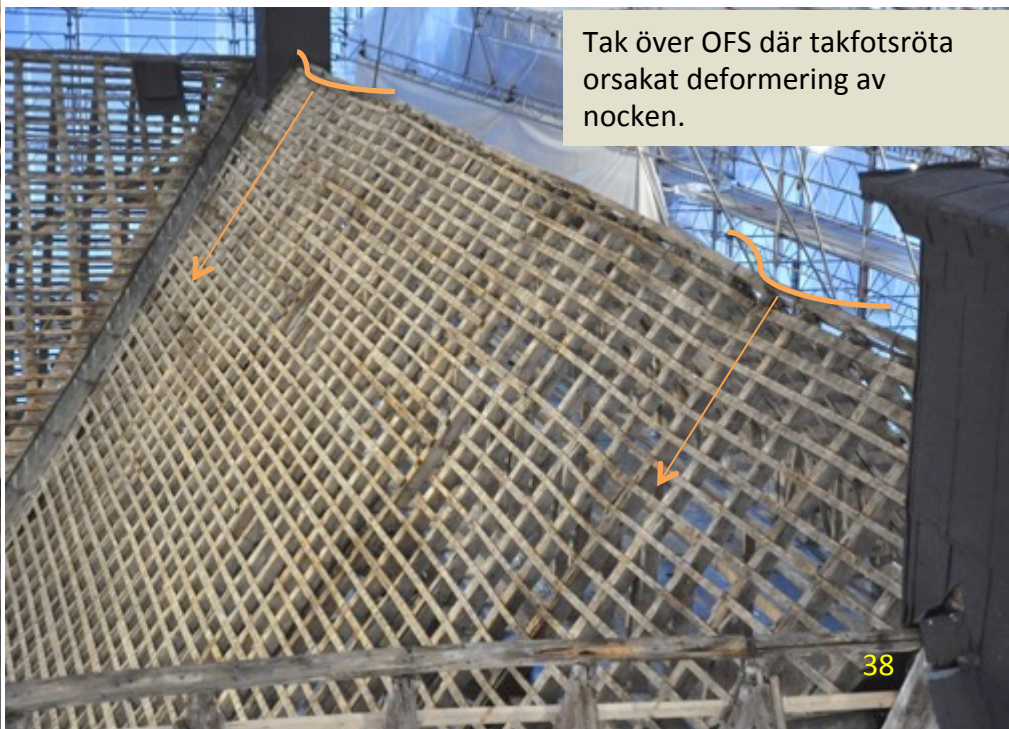
Tak över OFS där takfotsröta orsakat deformation av nocken.

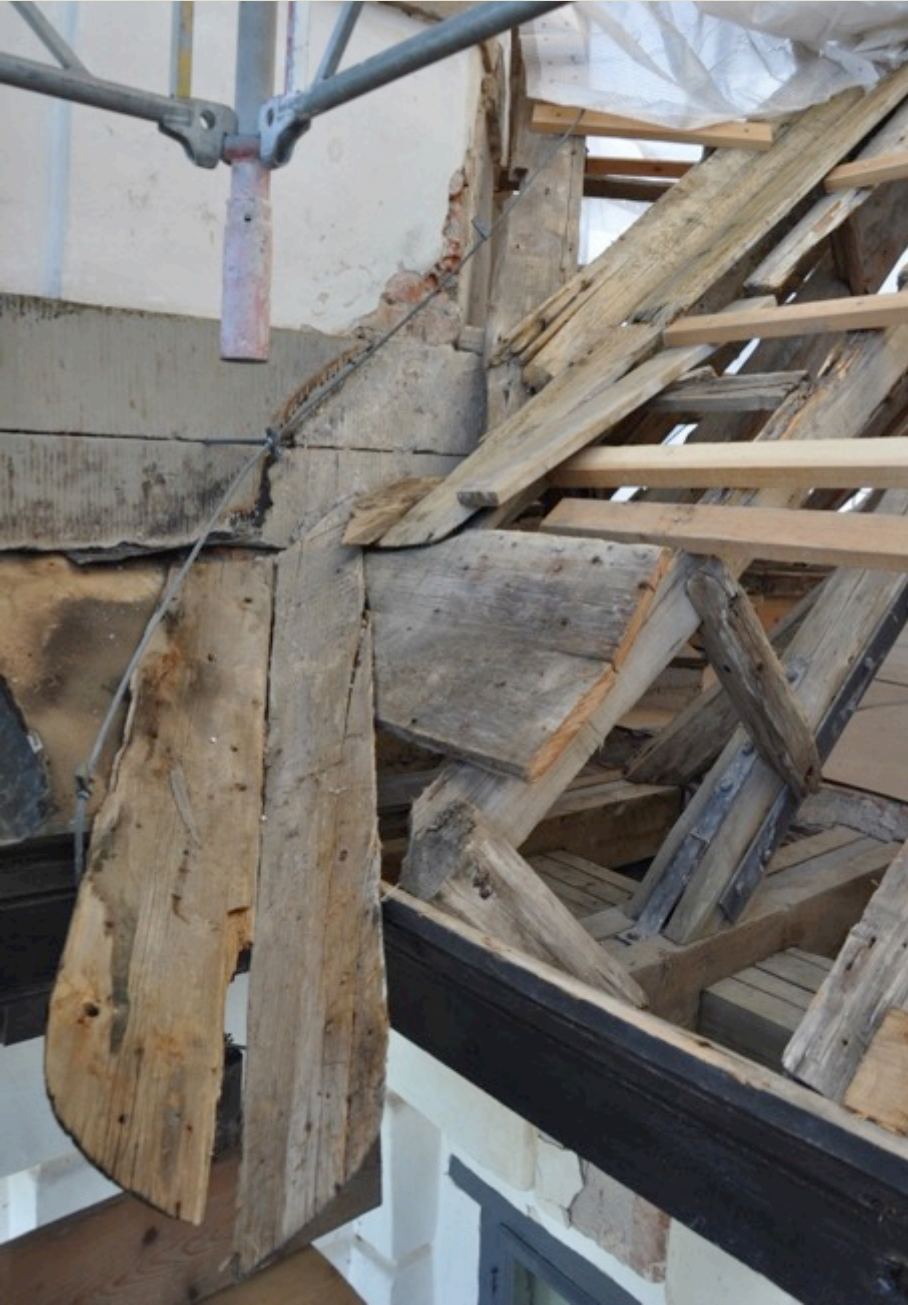
Vinkelrännan mot nordvästra tornet utan plåt. Originalbrädningen ser ut som skit, men det är slottets karaktär, vilket är svårt att bevara.

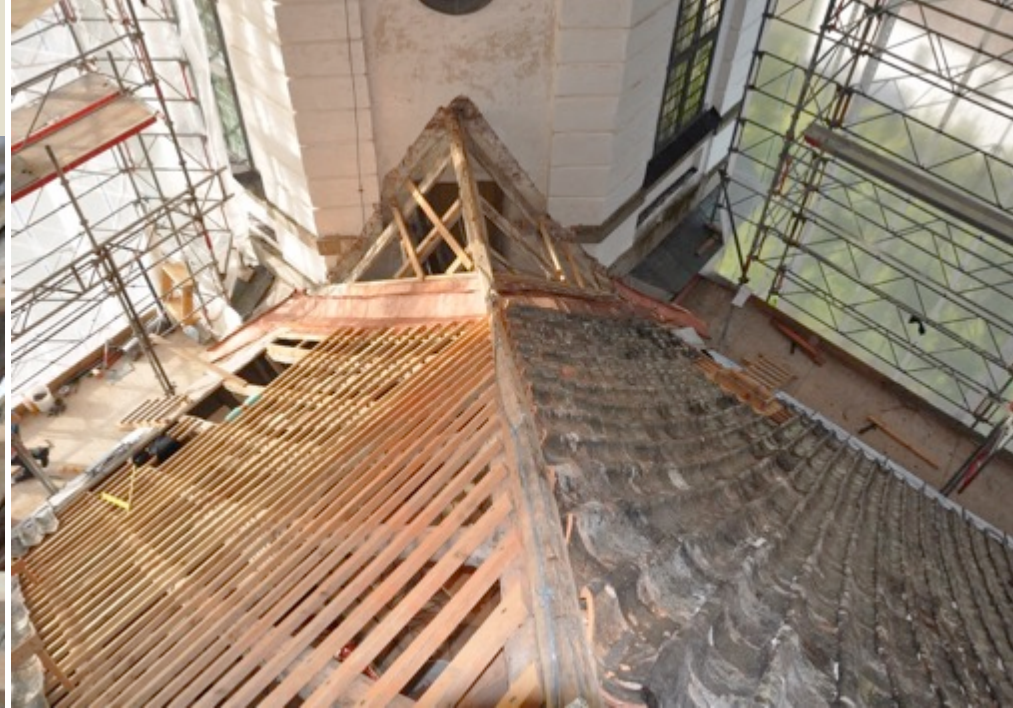
Ny plåtränna på nya brädor, men regelstommen under är original.

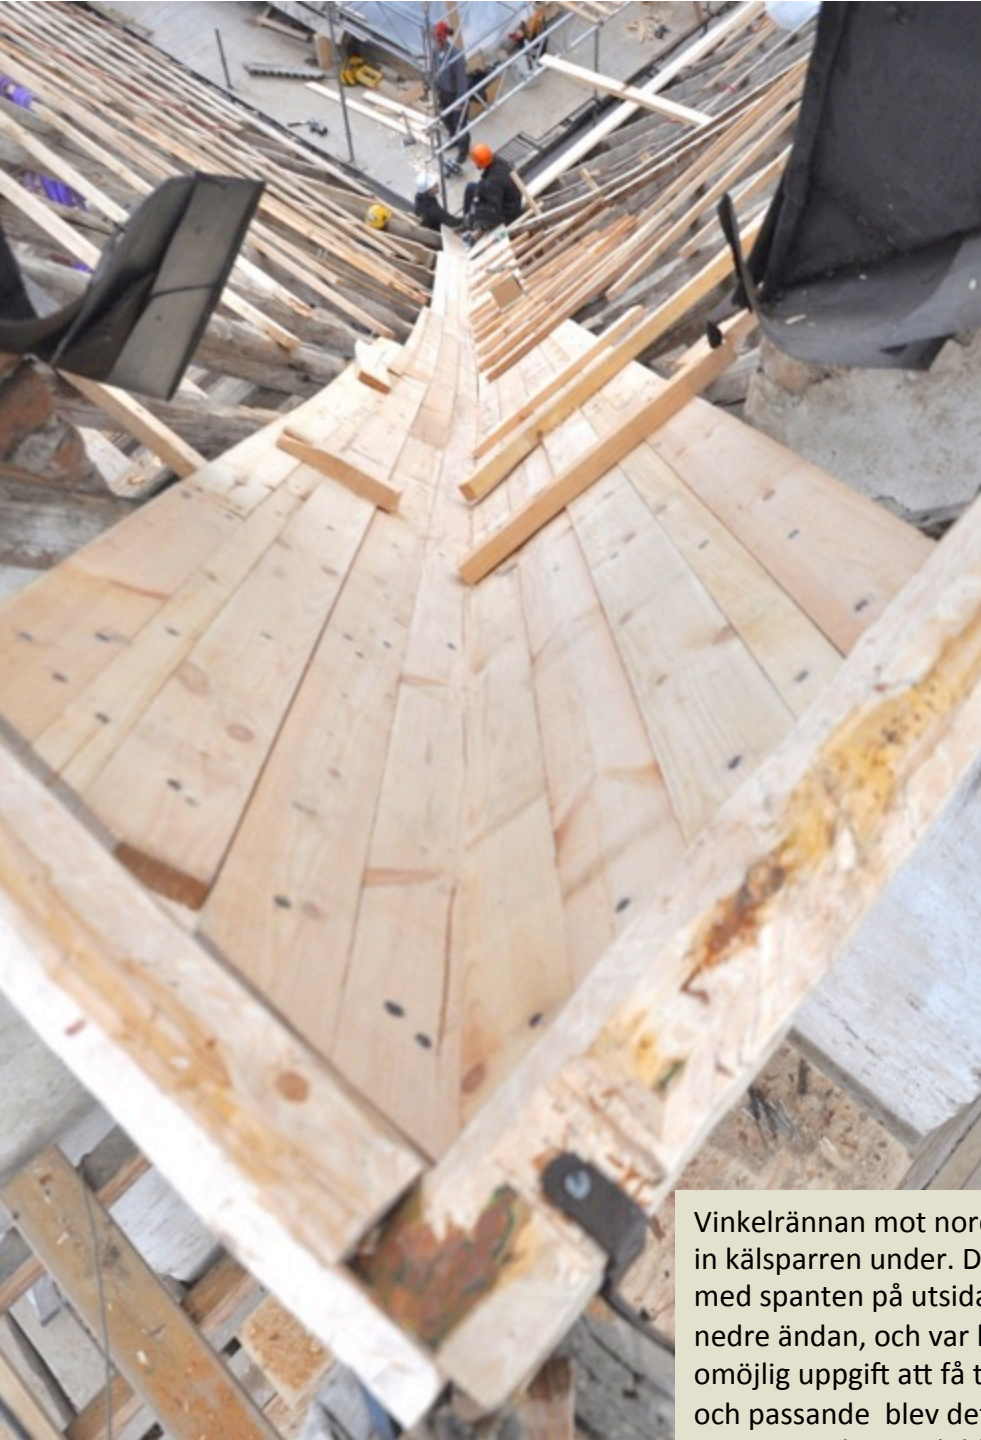
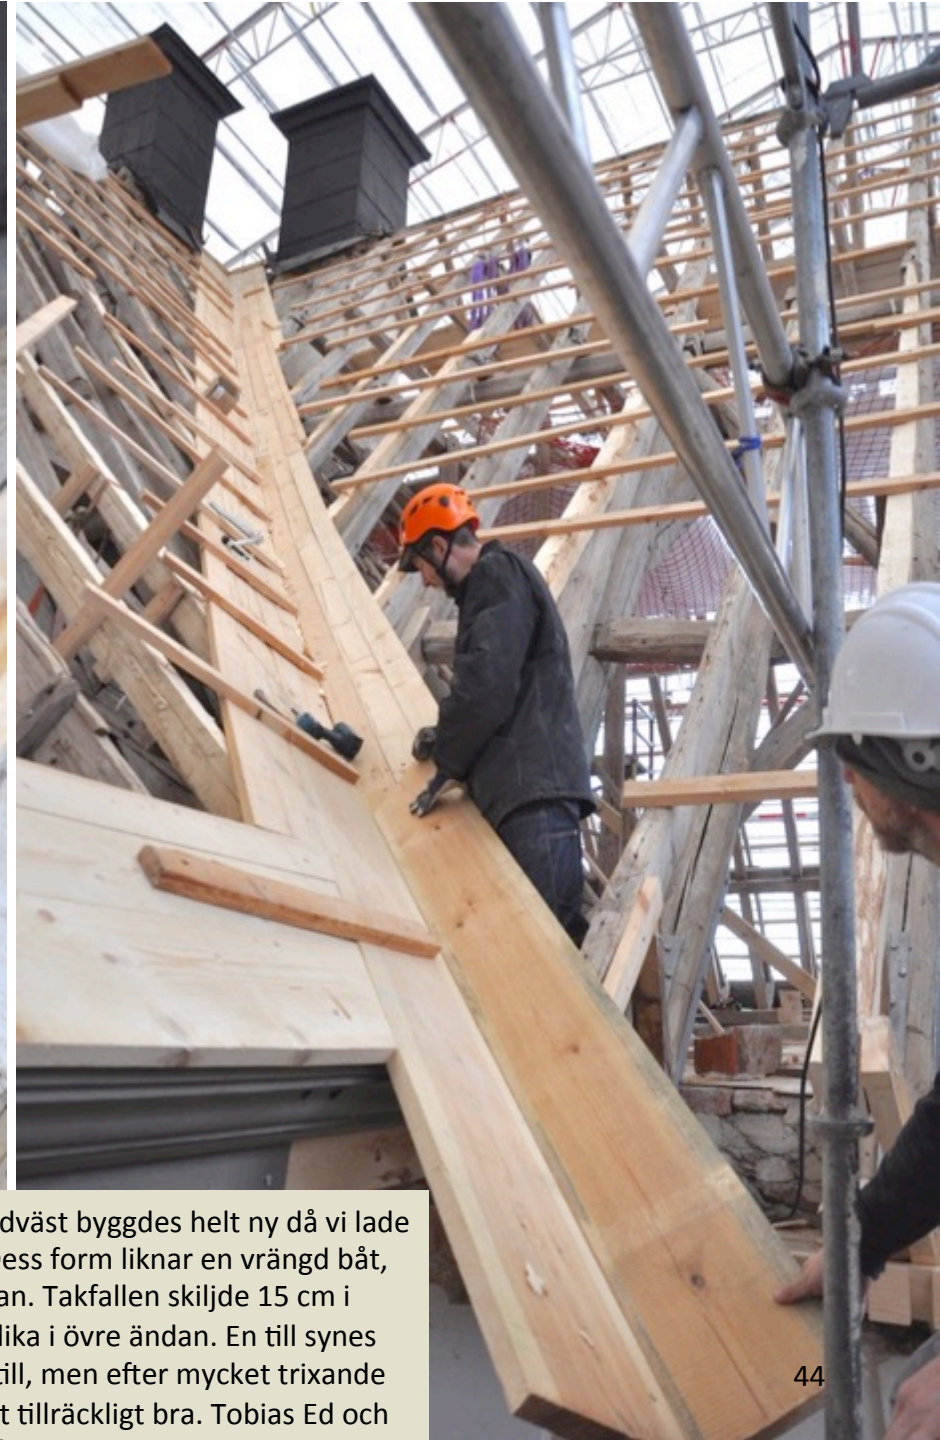
Vinkelrännan mot nordväst byggdes helt ny då vi lade in kälsparrar under. Dess form liknar en vrängd båt, med spanten på utsidan. Takfallen skiljde 15 cm i nedre ändan, och var lika i övre ändan. En till synes omöjlig uppgift att få till, men efter mycket trixande och passande blev det tillräckligt bra. Tobias Ed och

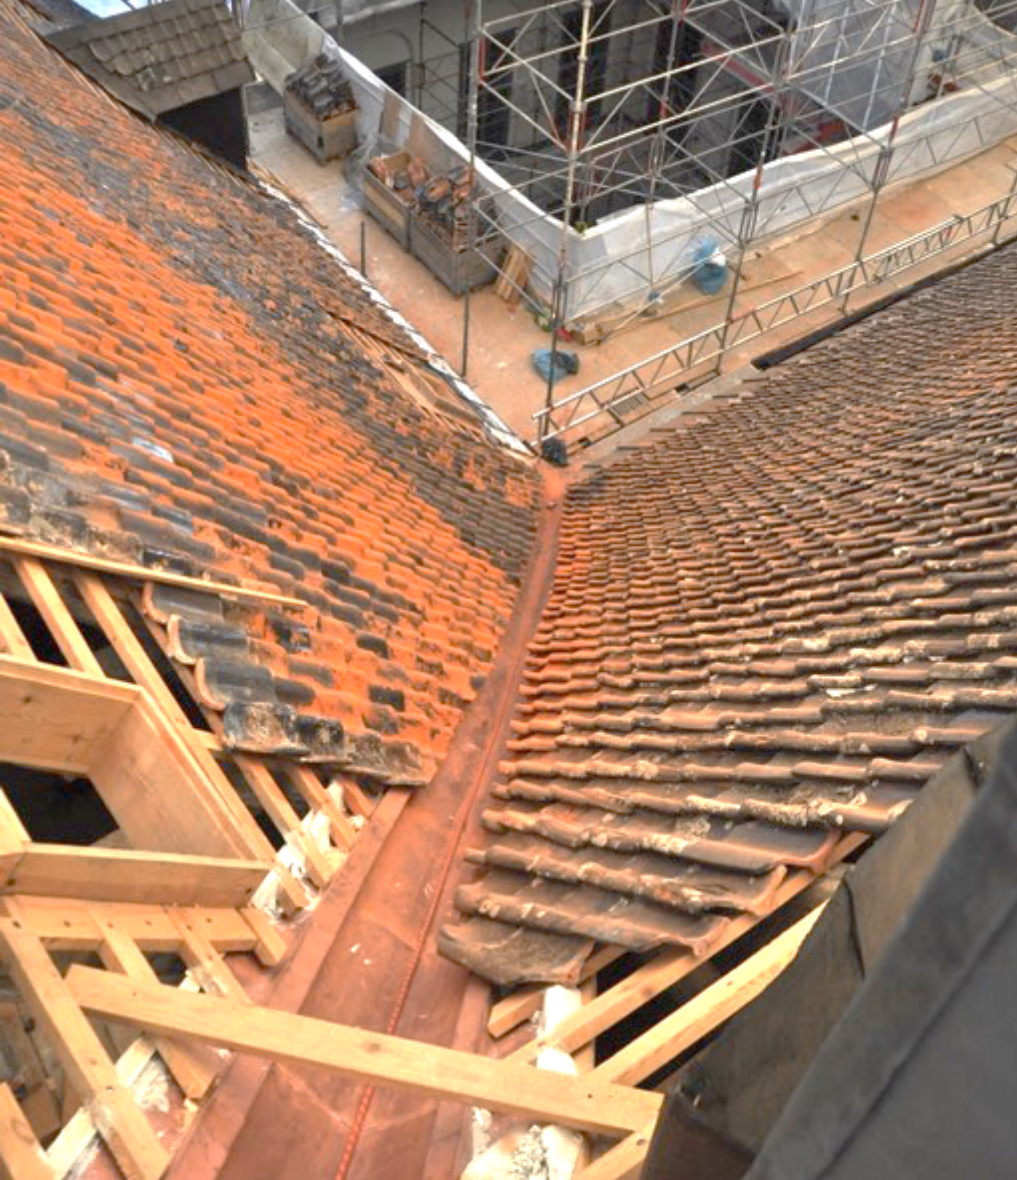
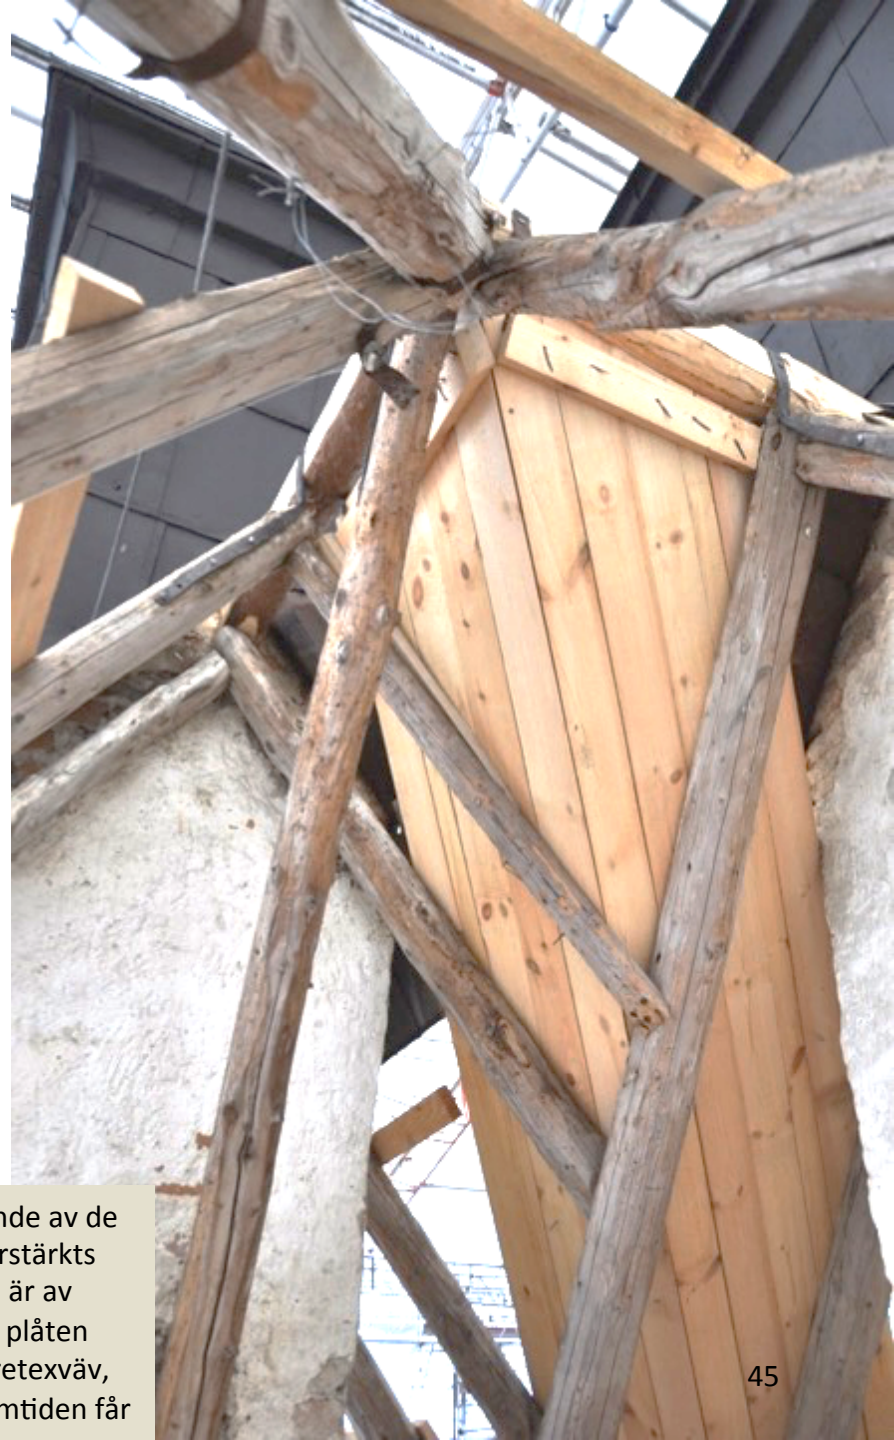
Vinkelrännans baksida bestående av de ursprungliga sparrarna som förstärkts mednockjärn. Underbrädorna är av 1"x4" 100% furukärna. Mellan plåten och brädorna ligger det en goretexväv, vars livslängd och funktion framtiden får bestämma.

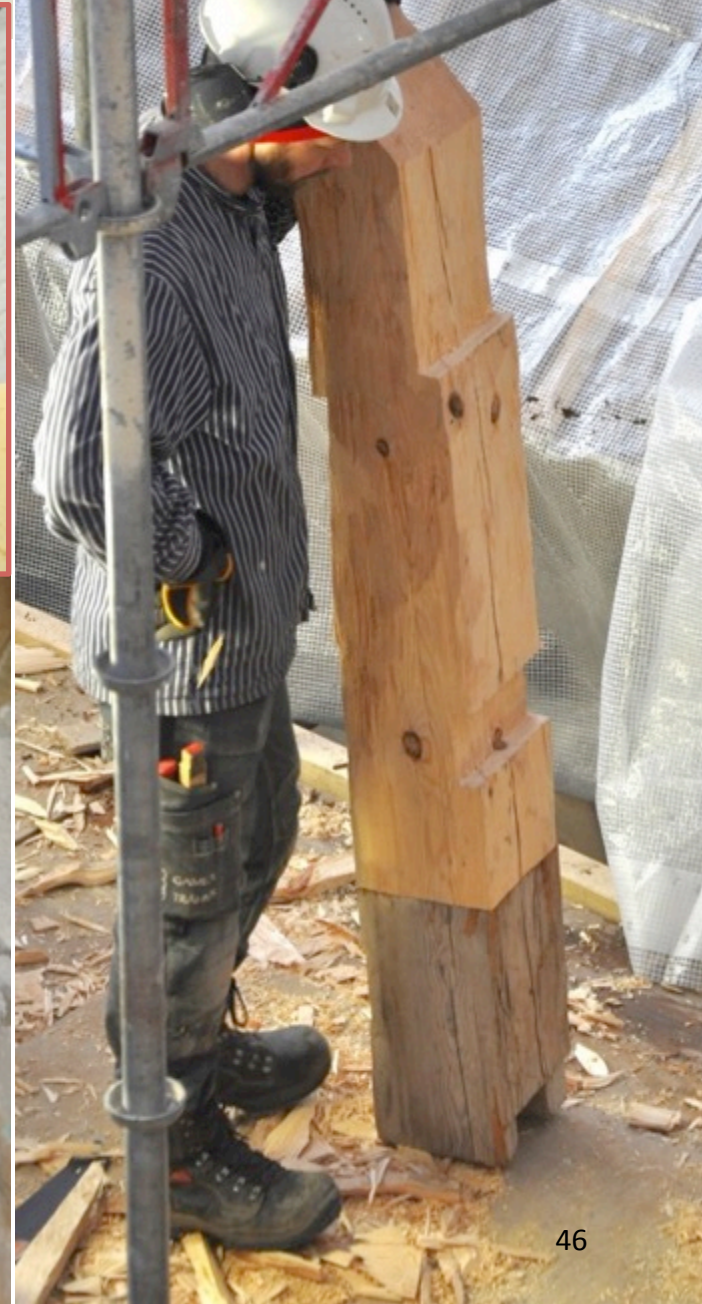
OFS' takfot mot borggården hade kvar murningen mellan bjälkarna och ovanpå remstyckena. En rätt korkad lösning då ett tak förr eller senare kommer läcka och skapa en härlig grogrund för röta och svampar.

För att kunna angripa problemet var vi tvungna att lyfta upp takstolarna en aning. Vid mötena med de andra fallen, där rötan var som värst, behövde vi lyfta ca 10 cm för att kunna få in reparationsbjälkarna.

Vi spände draglinor från andra sidan så konstruktionen inte skulle fara isär under lyftet. Upplag för lyftbalken gjordes mellan de underliggande fönsteröppningarna och den specialdesignade utrustningen monterades upp och ner för varje sektion vi reparerade.

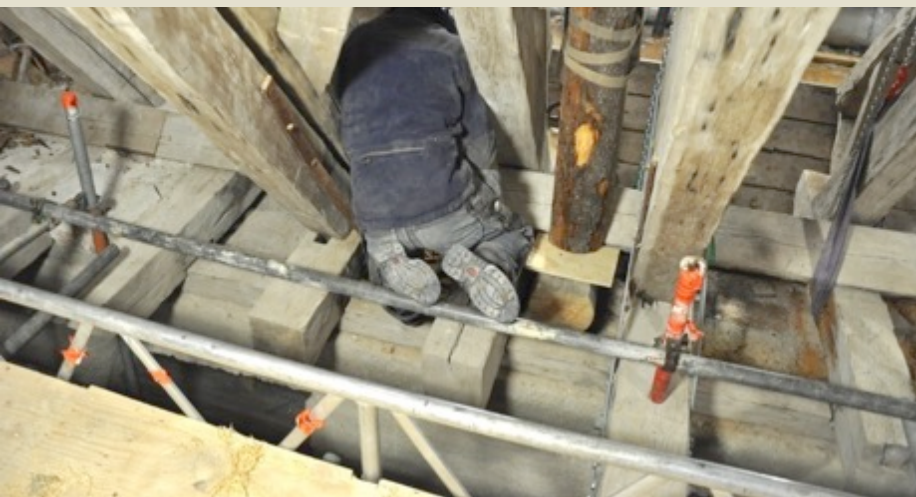
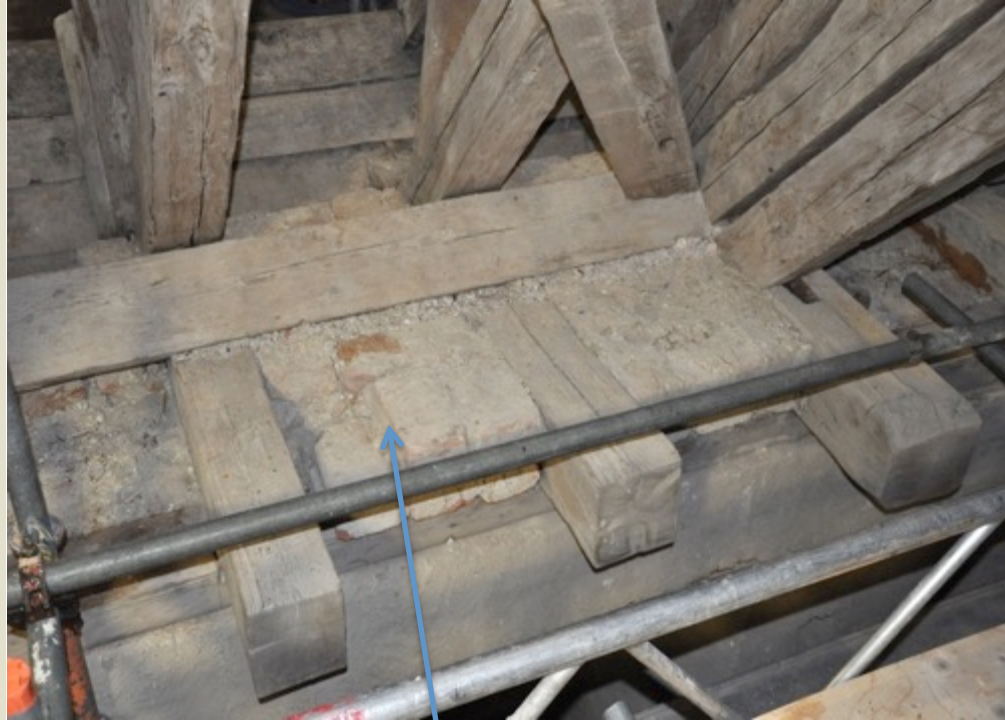
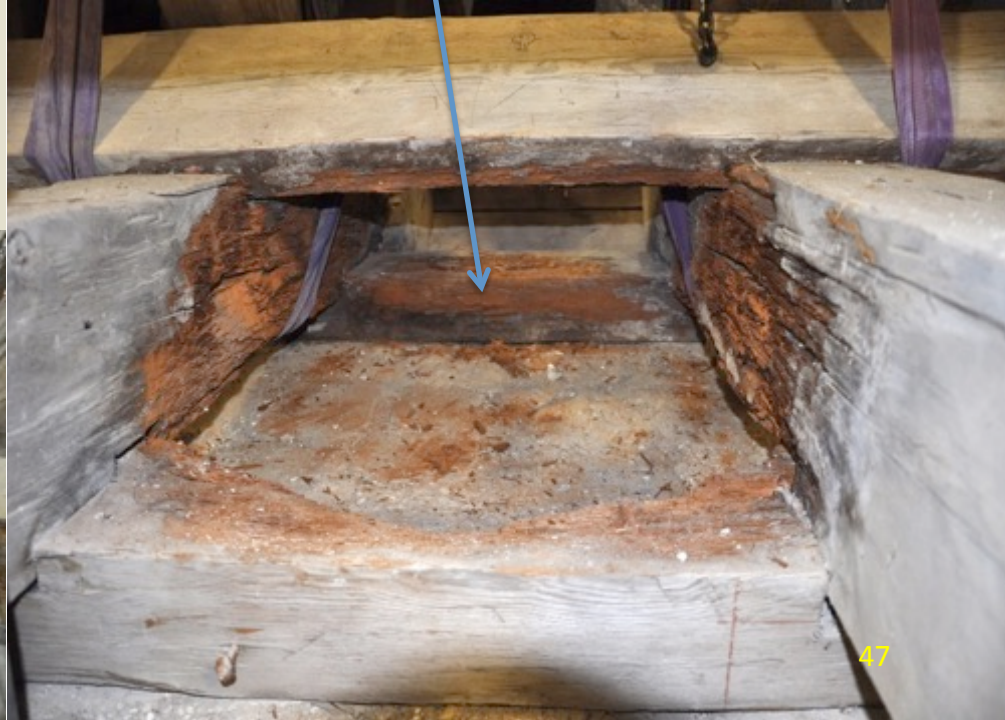
Utmed OFS' hela takfot mot borggården låg det murtegel och bruk på listverket. Som brandskydd? Dessa ca 20 m2 tegel väger en hel del och hade med tiden fått spikarna som håller fast listverket att lossna! Här hade man även struntat i att fästa upp listverket med järnstag till takstolarna. När vi lossade takfotsbrädorna insåg vi hur otroligt nära katastrofen varit. Försiktigt plockade vi ur tegelstenarna och bruket, för att sedan märka upp och demontera listerna del för del. Allt lossnade med handkraft utan kofot!

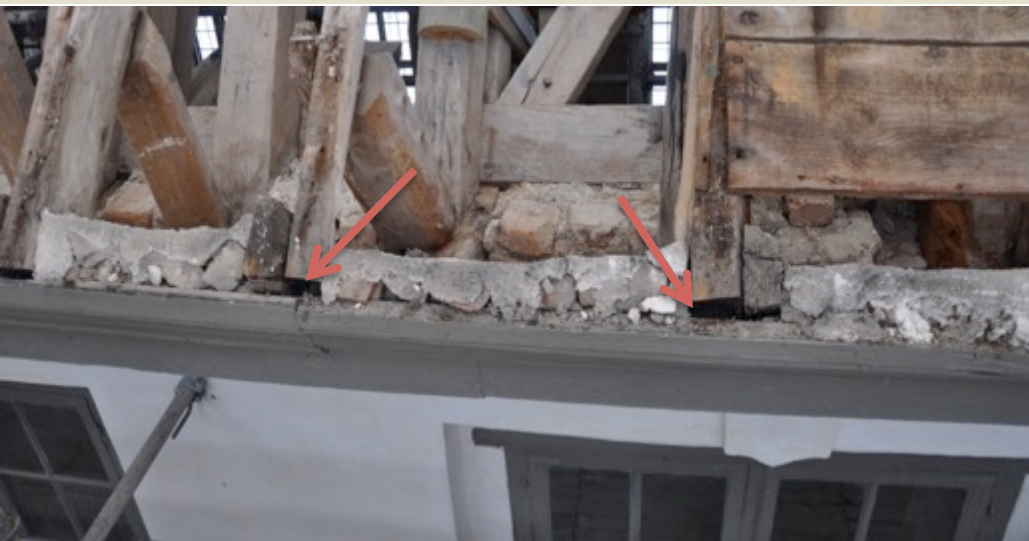
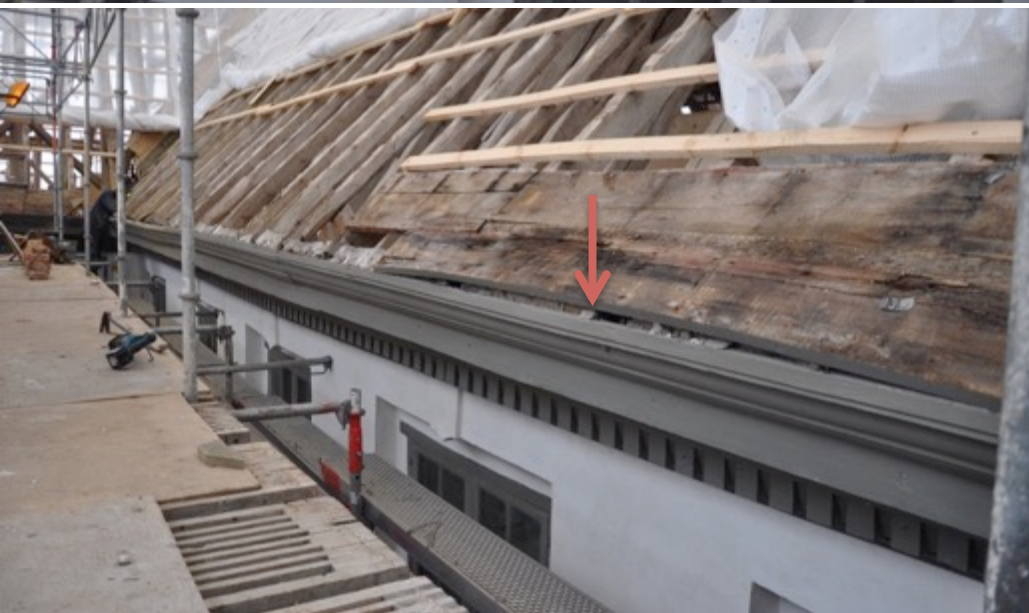
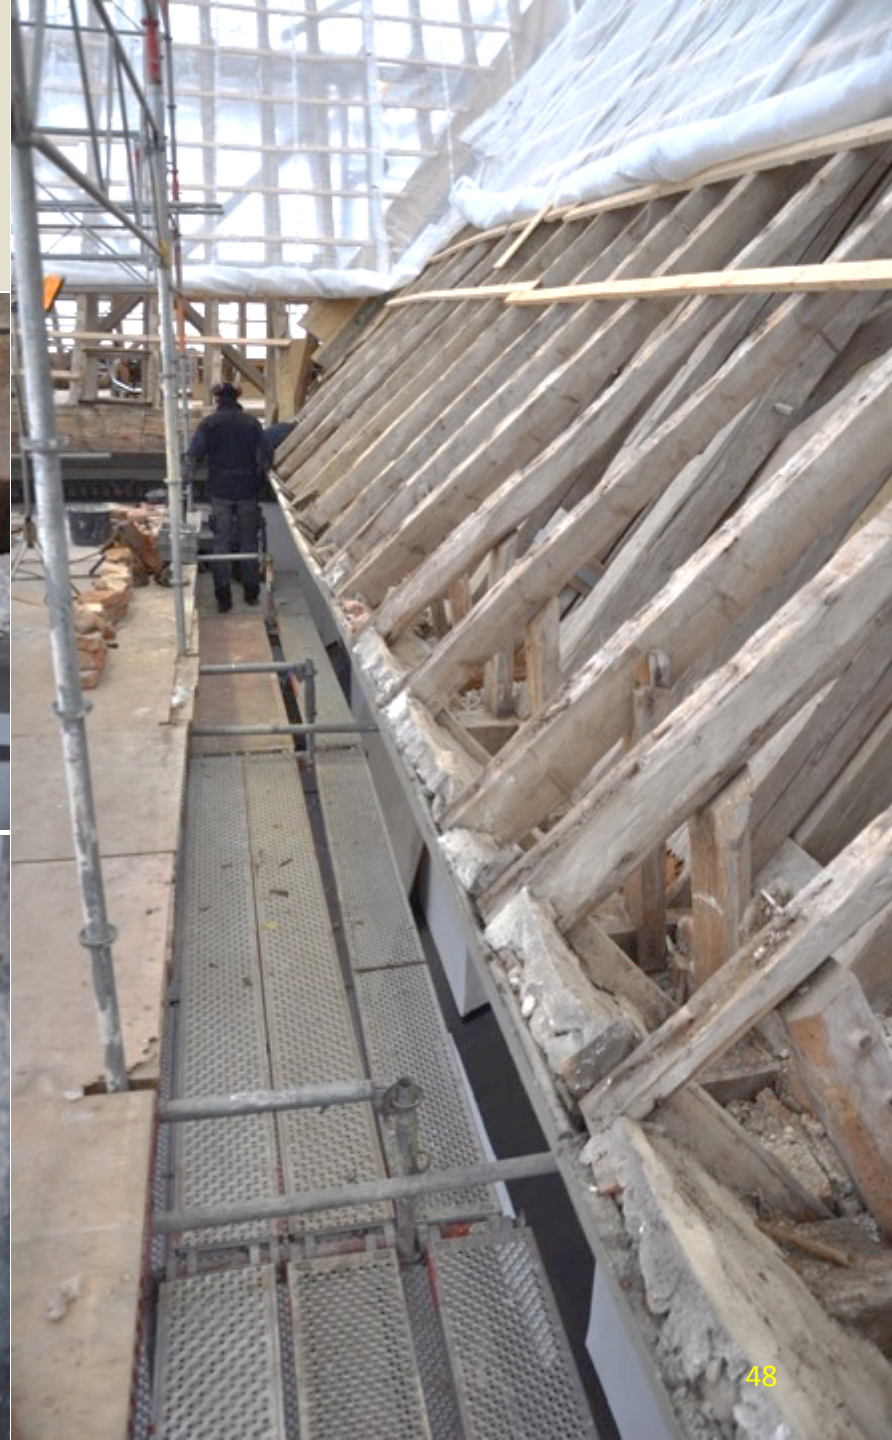
När teglet plockades bort kunde vi se att man först grundat med kalkbruk utblandat med lera närmast listverkets baksida. Inga täckbrädor så som på resten av slottets takfötter. Passformen var dålig för man har använt kilar mellan listen och reglarna för att få allt att liva. En av kilarna var märkt med I.K. och hade fint fasade kanter.
