Slottsrenovering i nytt ljus

Restaurering av takkonstruktionen på Skoklosters slott 2009-2016
av Mattias Hallgren, Traditionsbärarna

Dokumentationsrapport för träarbeten utförda 2016 på slottets sydvästra och nordvästra hörn samt taket över ofullbordade salen, *OFS*.

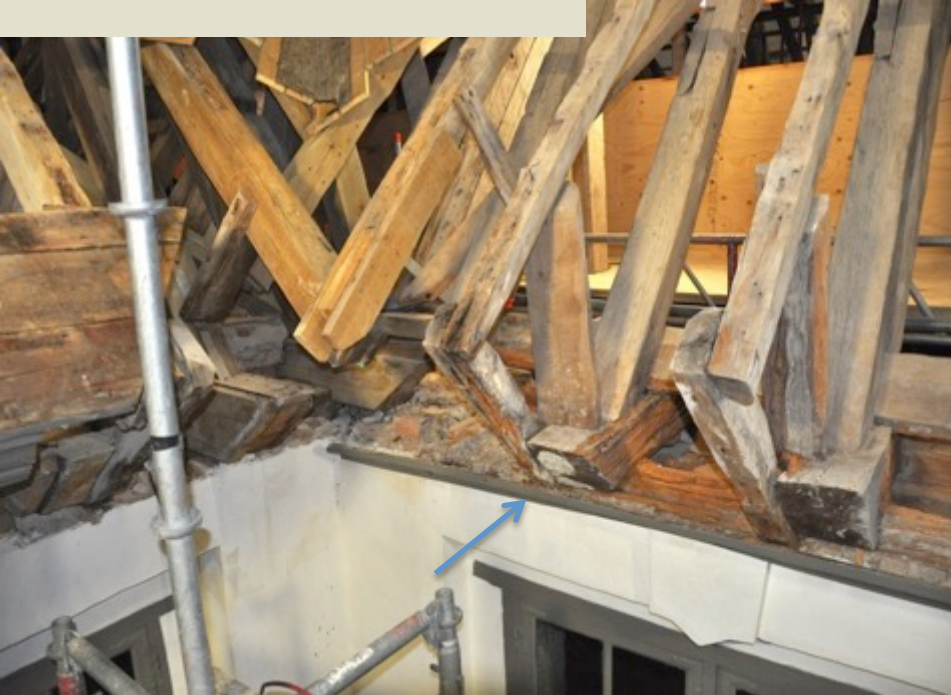
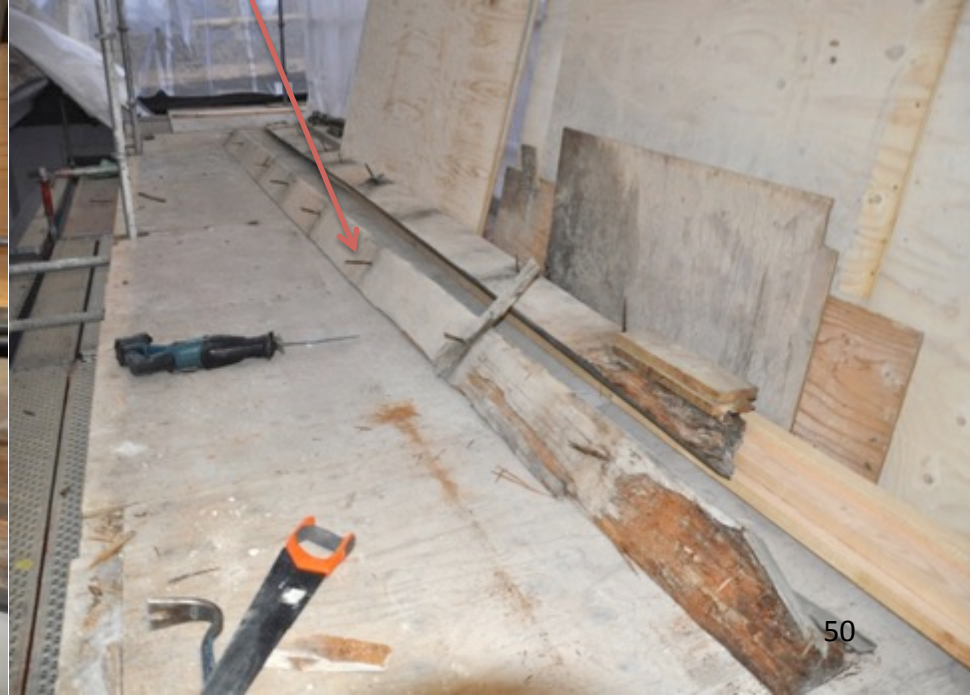
Nedan ses det sydvästra innerhörnets rötskador före reparationen.
[Citronticka](#) växte på en av bjälkarna.

Först riggas lyftbalken, sedan lyfts, friläggs och försiktigt demonteras delarna som är i behov av reparation eller är i vägen för andra. Sedan måste alla delarna återmonteras i rätt ordning.

Eftersom vi inte kunde lyfta mer än några centimeter på vissa ställen, fick vi kompromissa med längden på benens tappar som når ner i stickassarna. Ursprungligen var de ca 5", nu blev vissa 2".

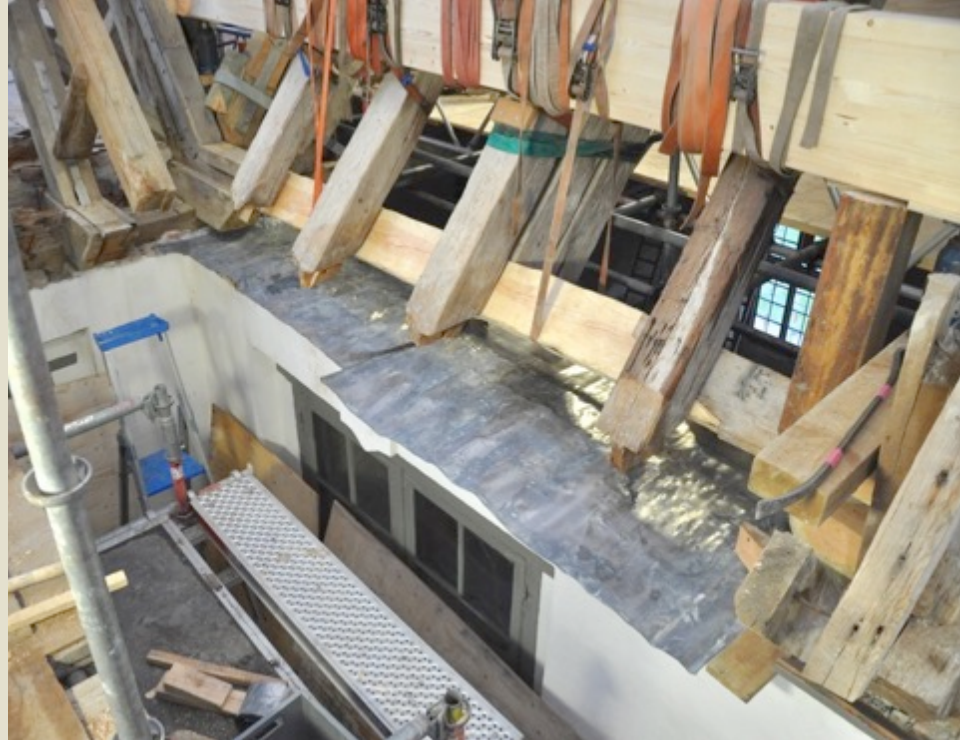
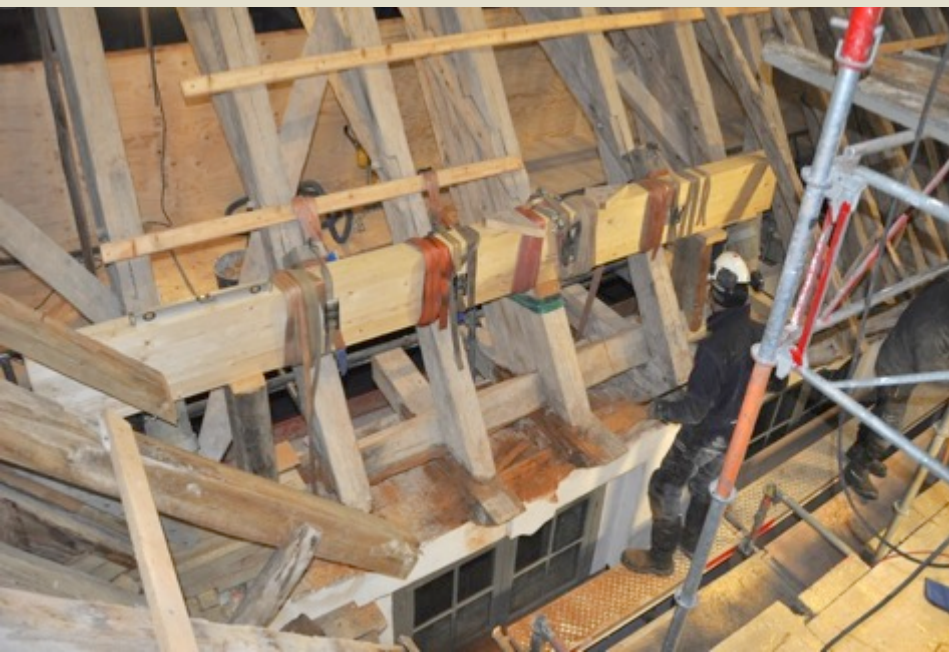
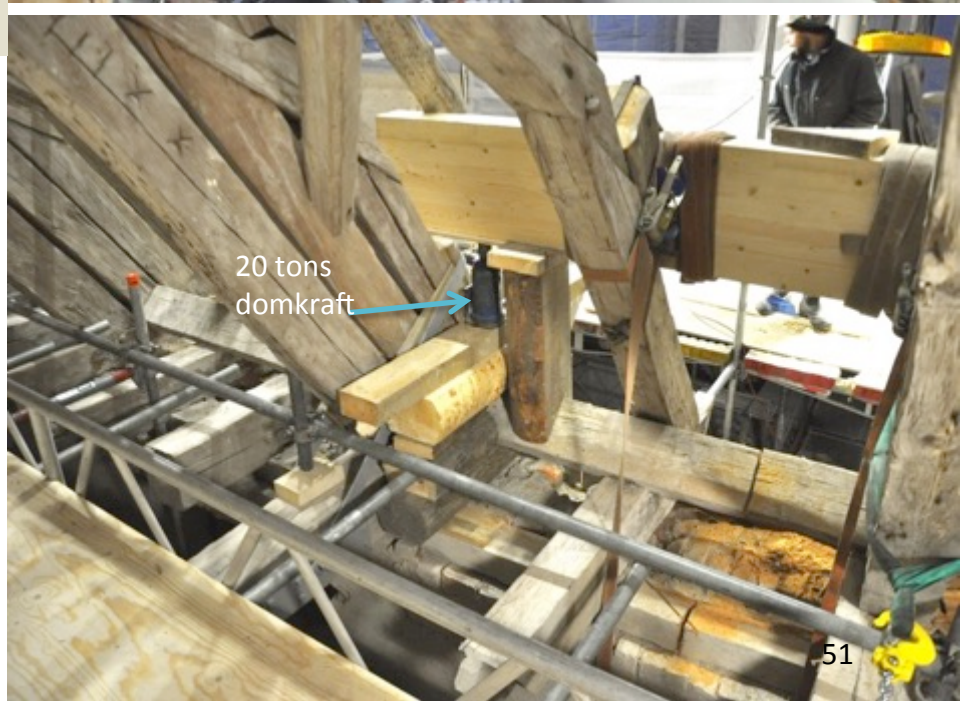
På grund av äkta hussvampsangrepp beslutades det att skilja den kontaminerade muren från träkonstruktionen med blyplåtar som lades med 20 cm överlapp eller falsades ihop.

När allt var dammsuget och rent lades en 2 mm blyplåt över murkrönet med ett utstick på en tum, insida och utsida. Plåten knackades tätt mot muren och dess ojämnheter, vilka även fungerar som glidstopp när allt är återmonterat.

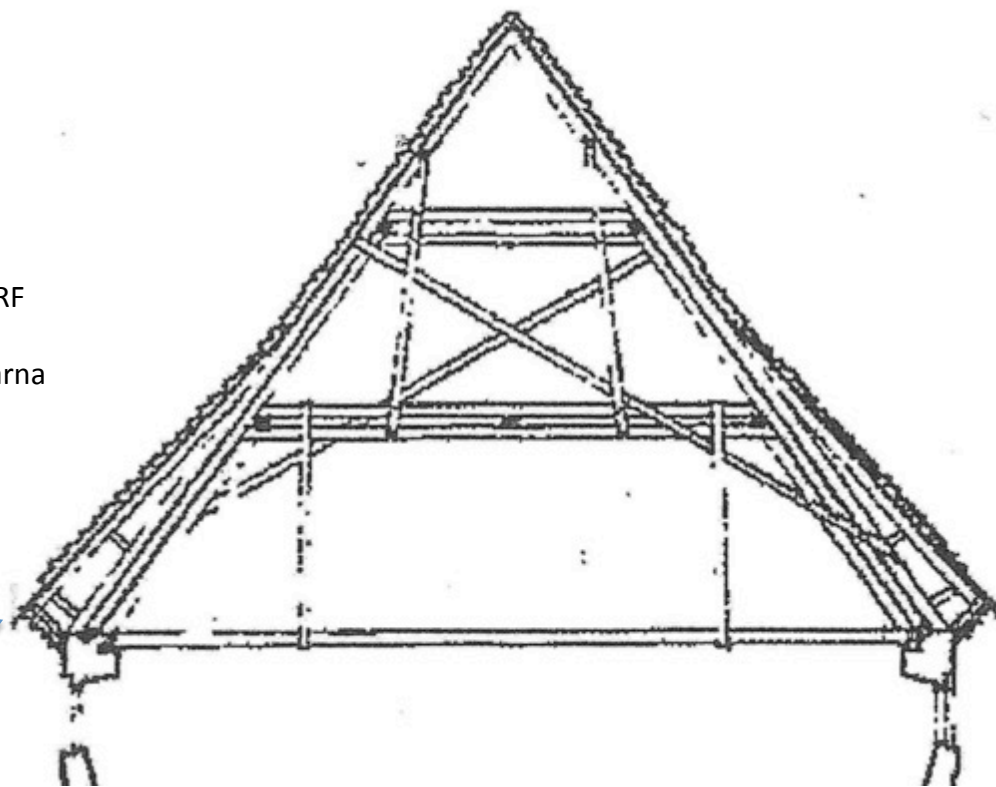
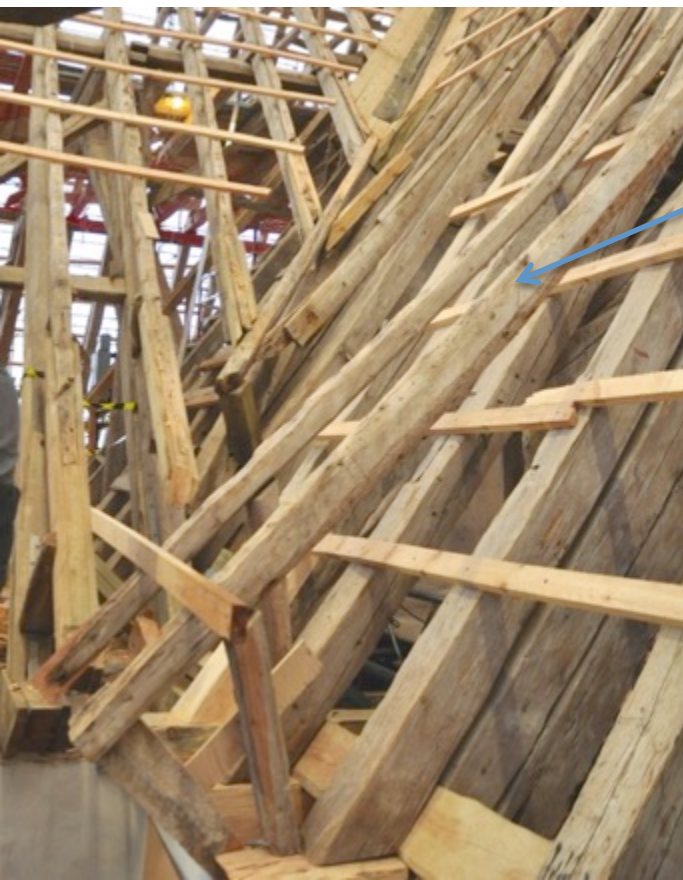
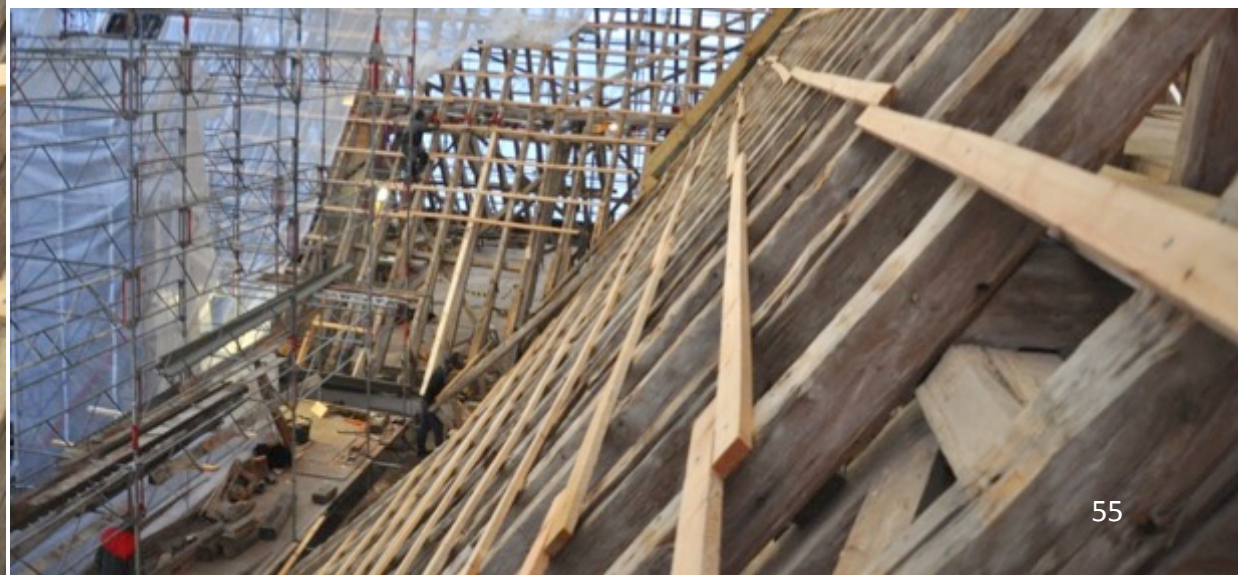
Taklaget över OFS har idag bindbjälkar som avhjälper de uttryckande krafterna. De var tänkta att tas bort efter att stuckaturtaket var färdigt. Men så blev det inte.

Vi har satt järnkonsoller i murarna med kemankare och 16 mm RF gängstång som skall förhindra att taket skall kunna "glida" ut. I nuläget är det ingen risk, men om flera hundra år om bindbjälkarna av okänd anledning förstörs eller tas bort, finns det en inbyggd sekundär styrka.
